一九九五年八月十三日
柴灣翡翠道山泥傾瀉事件報告

山泥傾瀉調查結果

香港政府
土木工程署
土力工程處

一九九六年二月

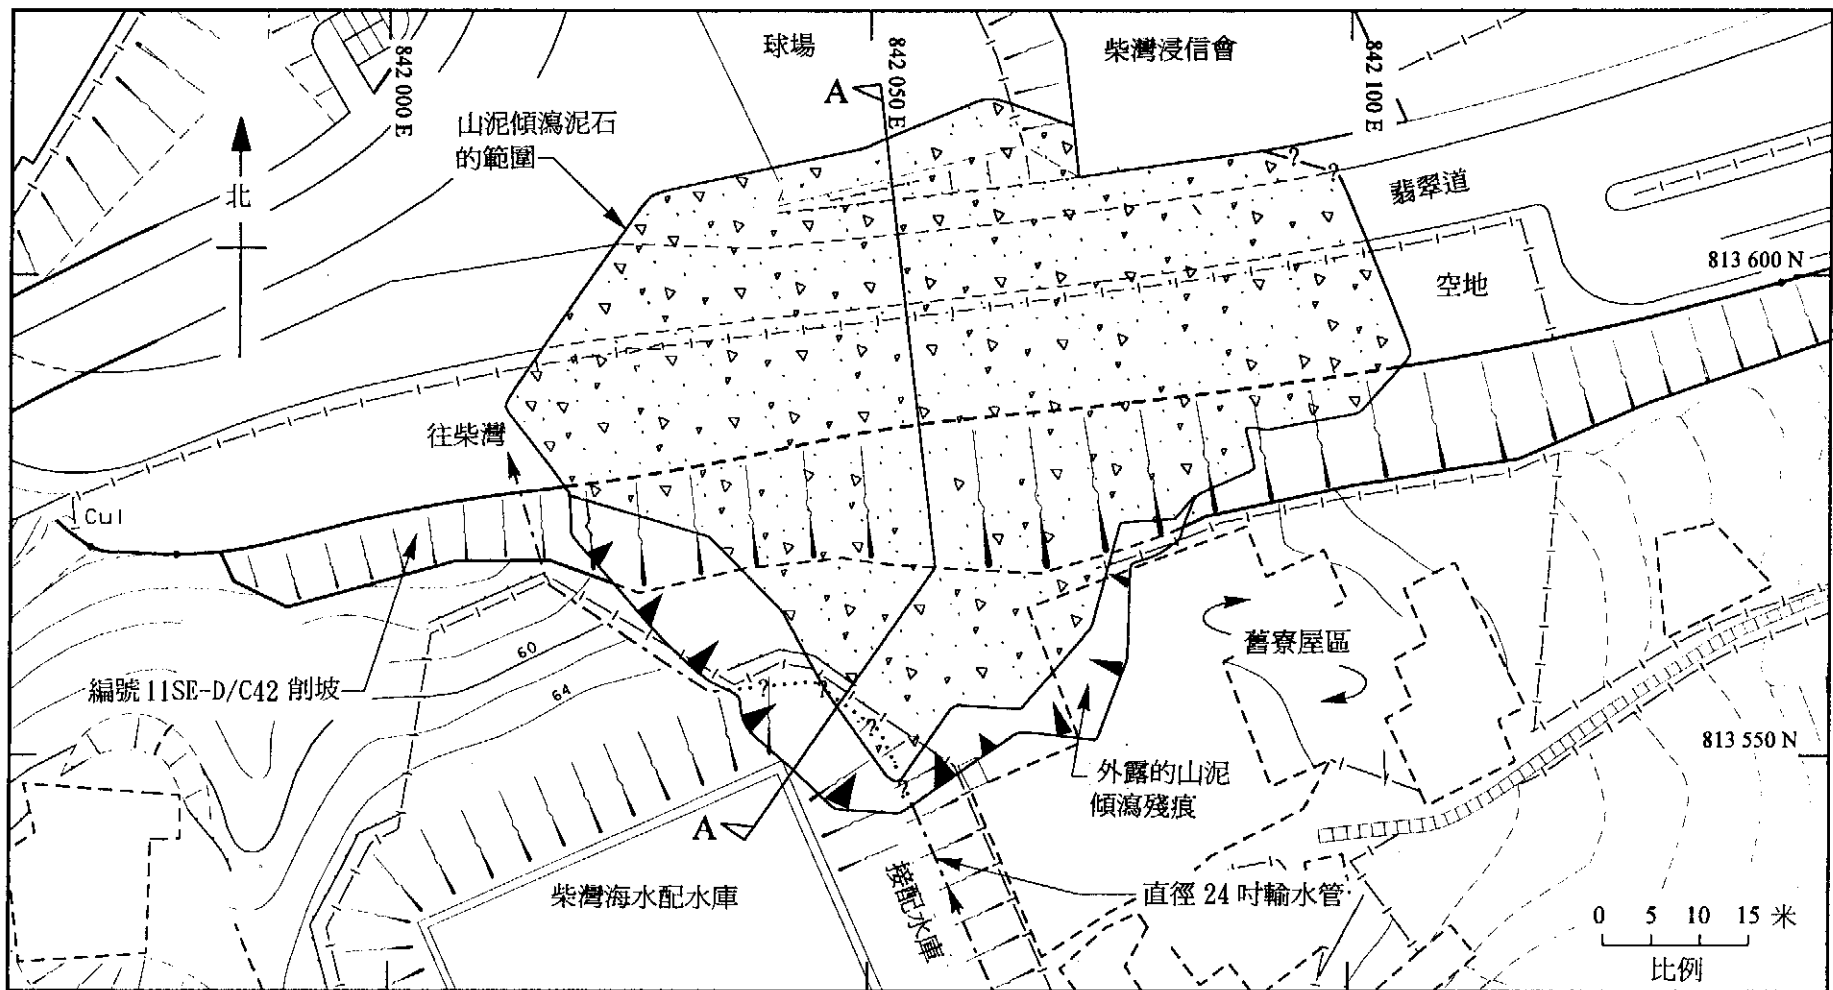
圖 2 - 山泥傾瀉平面圖

根據目擊證人所作的描述，這次山泥傾瀉涉及兩次崩塌——主要的崩塌於一九九五年八月十三日凌晨一時十五分左右發生，約二十分鐘前則有一次較小型的崩塌。山泥傾瀉的平均深度約 15 米，較本港因豪雨造成的其他斜坡崩塌為深。這次塌下的泥石，約為 14000 立方米。從圖 2 可見，塌下的泥石覆蓋了削坡的下半部、削坡前的空地和翡翠道，部份泥石更瀉入道路對面的球場。亦有部份泥石堆在柴灣浸信會西南角，於該處，泥石堆最高約為 6 米。由崩塌殘痕的頂部開始量度，泥石所移動的平面

崩塌殘痕近頂部處露出一截直徑 24 吋已折斷的地下鹹水管(照片 1 及圖 2)。距離這條鹹水管以東約 4 米處，於崩塌殘痕近頂部露出另一條直徑 6 吋已折斷的地下鹹水管(圖 5)。有目擊人士表示於事發後的八月十三日早上，看見有水從這條直徑 24 吋水管流往山泥傾瀉的地點。但土力工程處訪問的目擊人士，則沒有報稱注意到有一條折斷的直徑 6 吋水管。

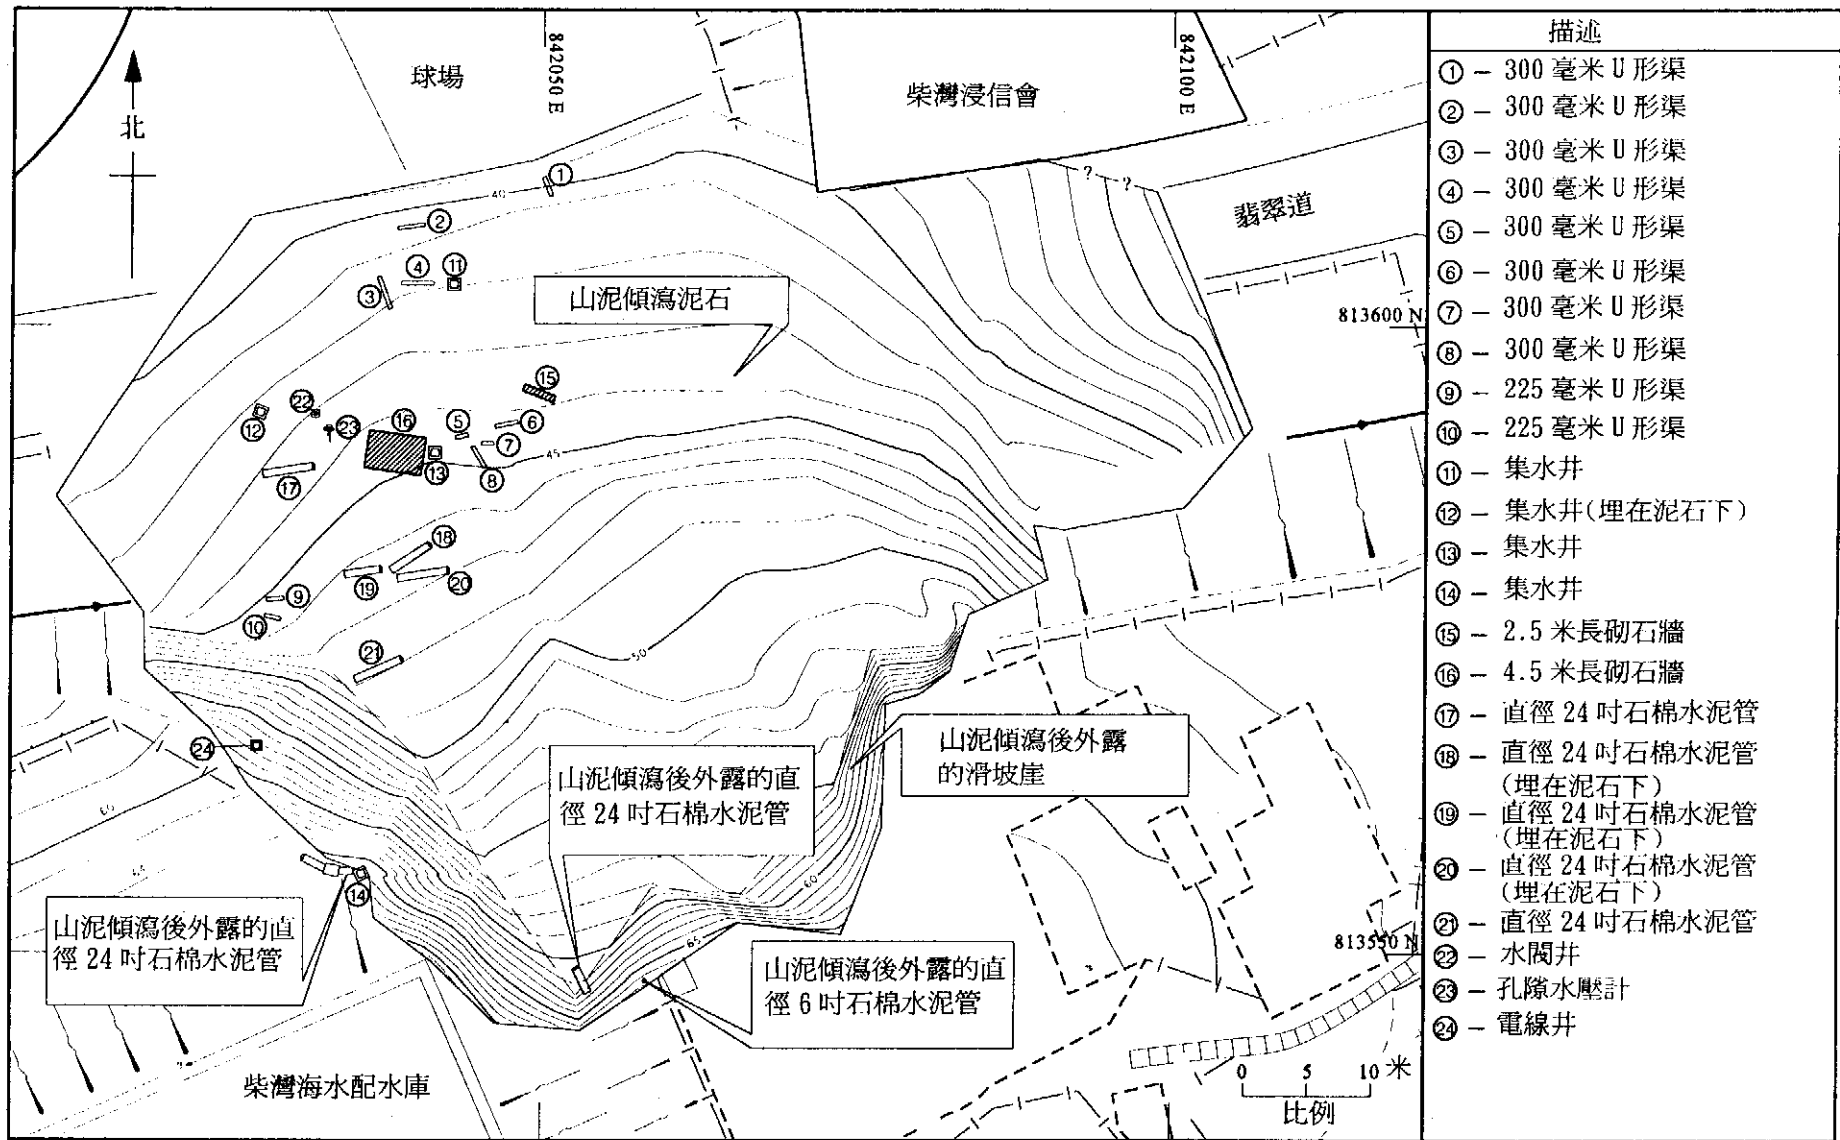
圖 5 - 山泥傾瀉泥石流中人造物料的位置

塌下的泥石流主要為粗礫至漂石大小的中度及高度風化凝灰岩塊，中間填塞黏質粉質幼砂至砂質黏質粉土。當中並混有人造物料(圖 5)，包括多段直徑 24 吋和 6 吋的石棉水泥管、混泥土地面排水渠殘段、砌石牆殘塊、混泥土塊及集水井、鐵絲網圍欄、鍍鋅鋼管、電纜及破毀的電燈柱。部份地面排水渠殘段塞滿腐殖土和有黑漬的泥土(照片 5)，顯示這些殘段在山泥傾瀉前已淤塞一段時期。

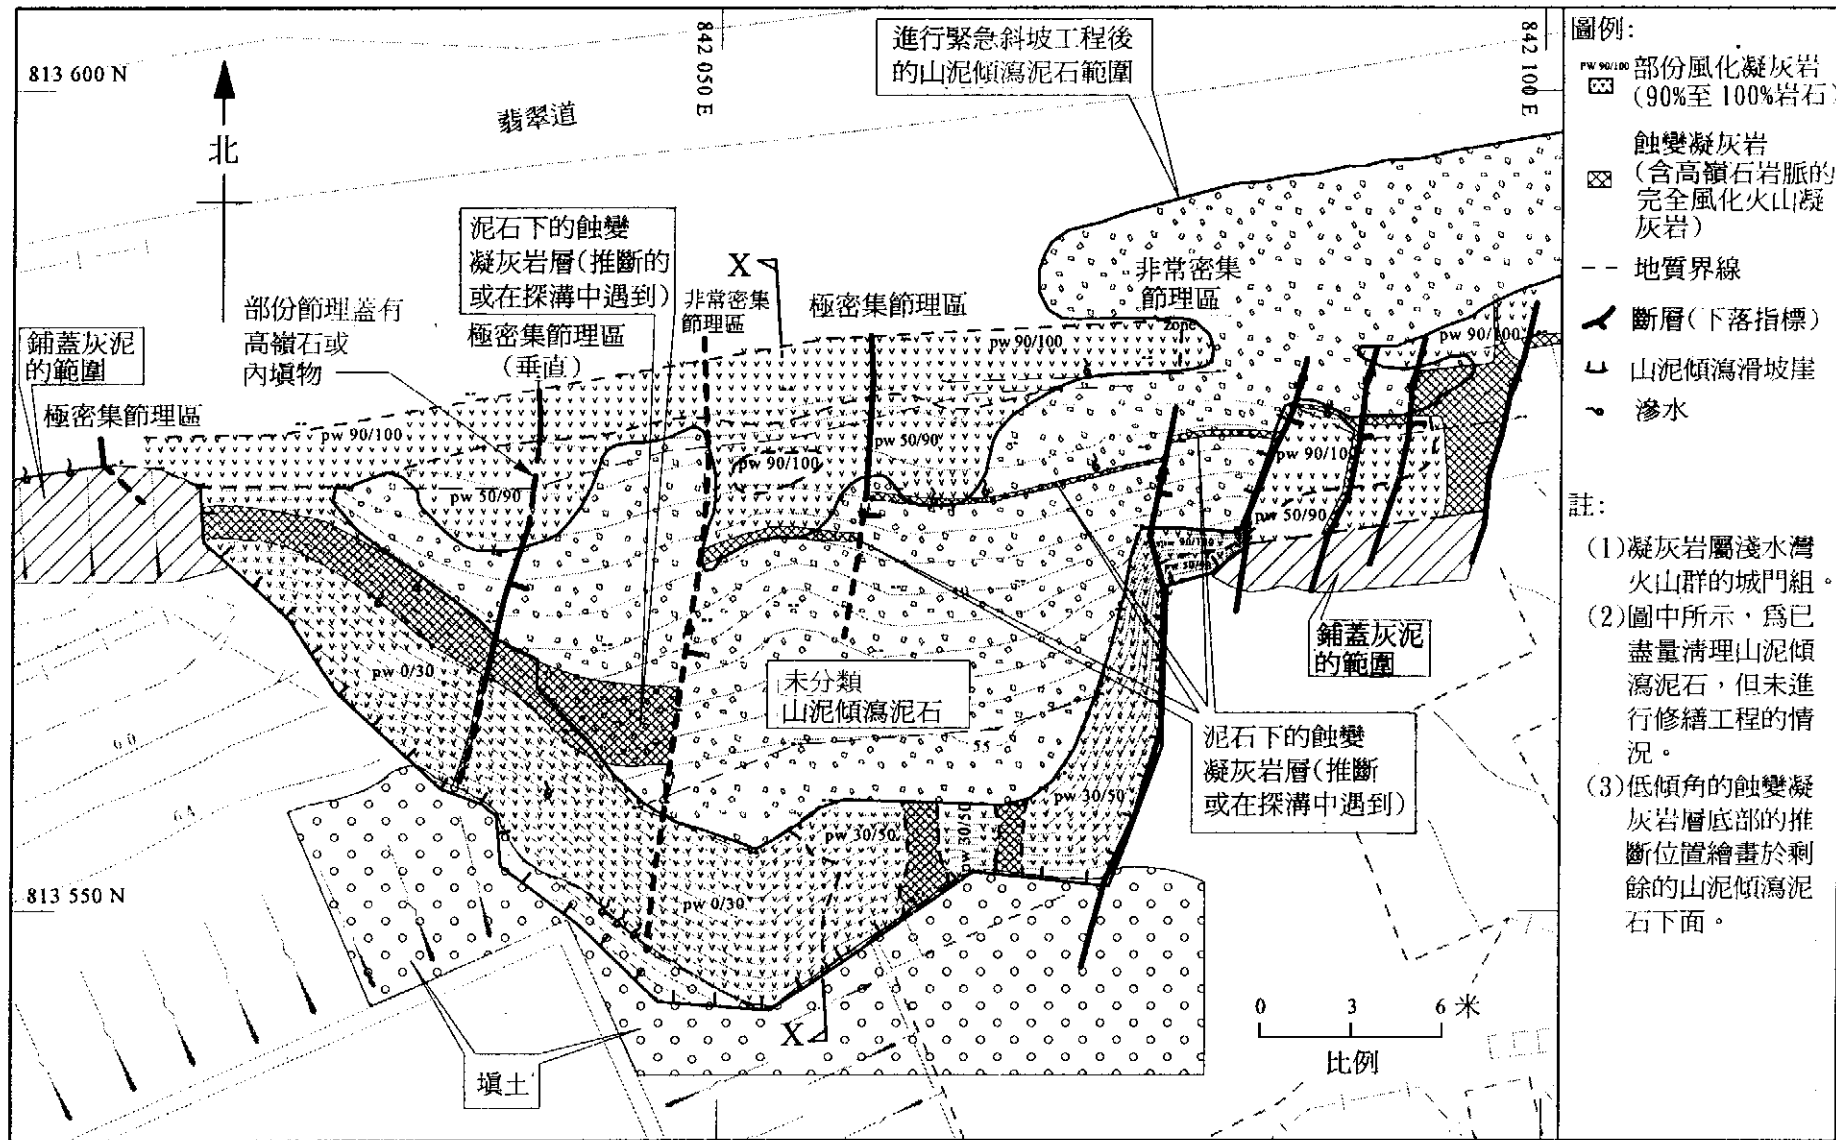
圖 10 - 山泥傾瀉的地質圖

香港地質測量組於事發後，在現場觀察到的地質特徵，載於圖 10。而橫貫山泥傾瀉地點的典型地層剖面則載於圖 11。

事發地點的一個顯著特色，是有一層橫向持續、並含豐富高嶺石的蝕變凝灰岩，大致傾向北面約 10 至 25 度。據估計，於山泥傾瀉中，這層蝕變凝灰岩為主要滑動面。橫跨整個事發地點，這層凝灰岩被一連串細小、北向的斷層所斷錯，形成以梯級狀朝西上升。每個斷層的垂直斷錯多為 1 米以下，但崩場地點西面有一斷層的垂直斷錯多達 3 米左右。

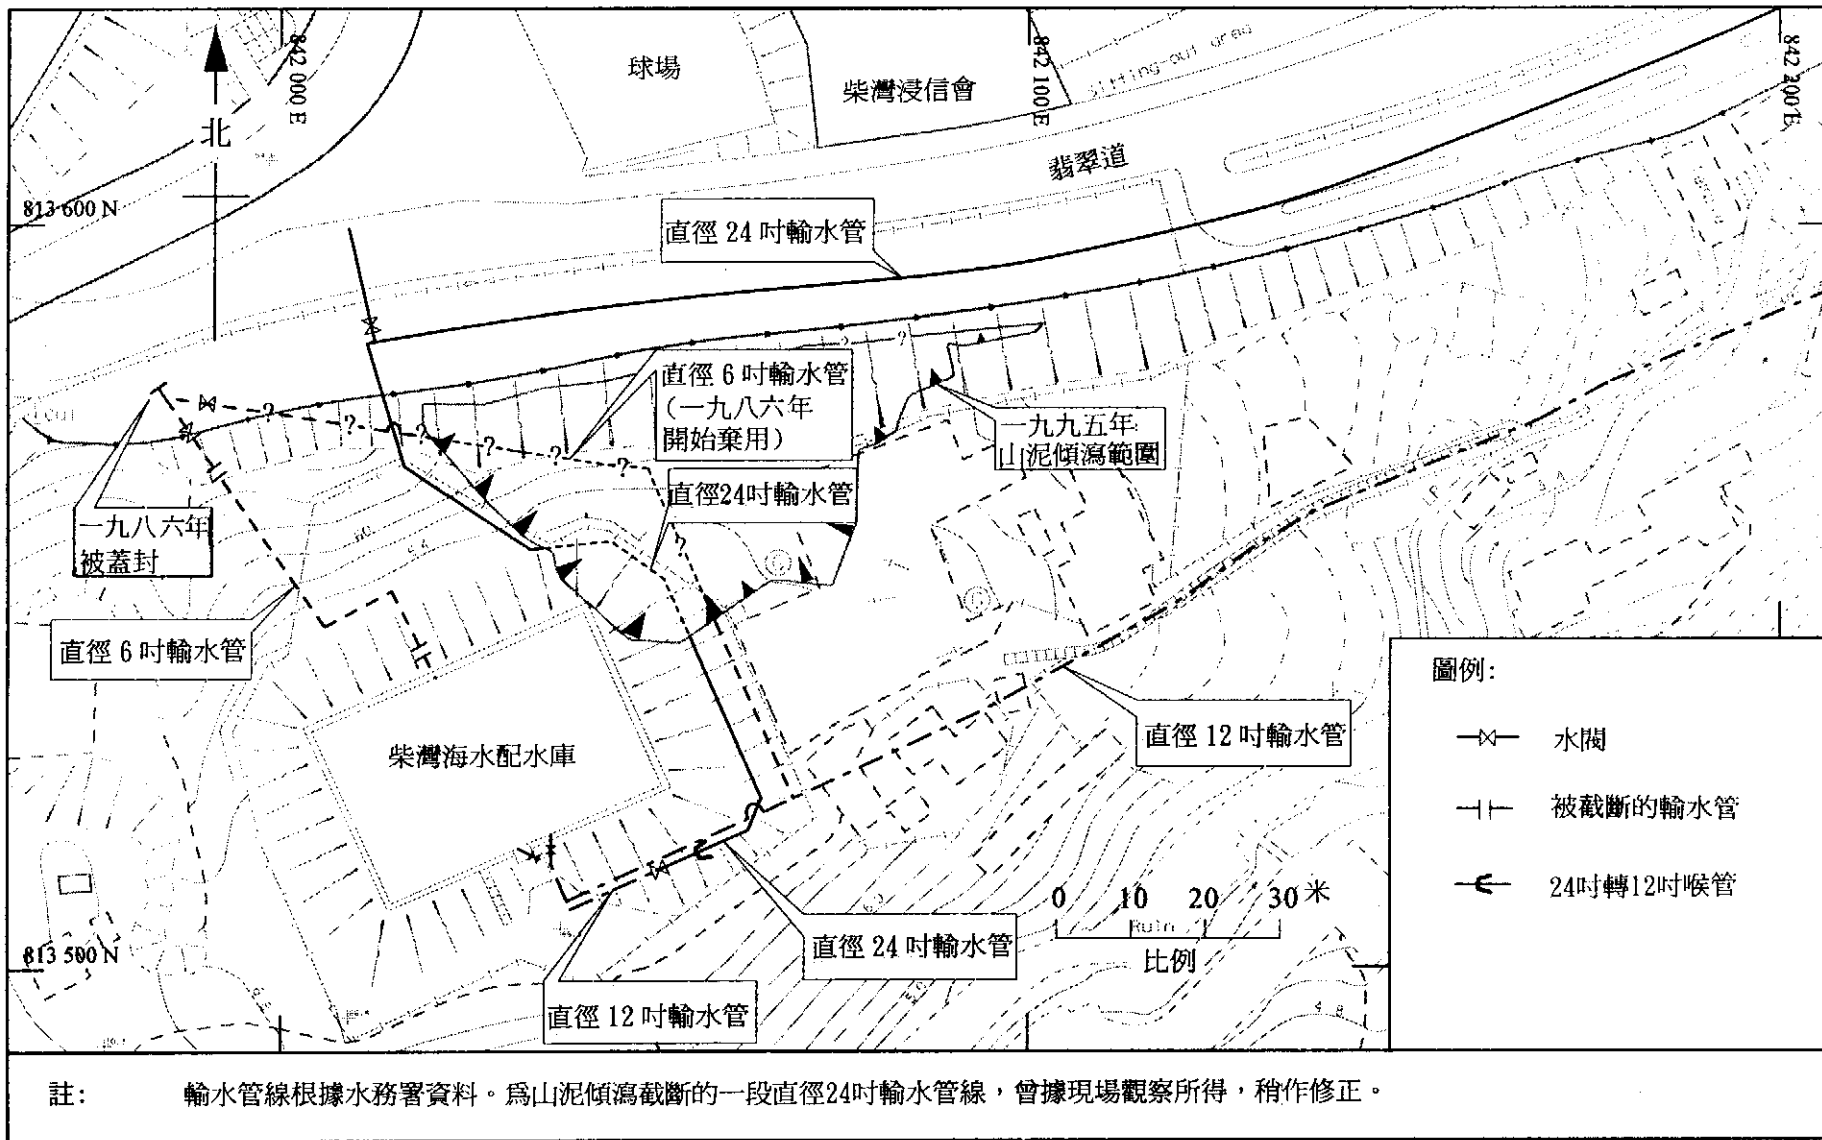
圖 14 - 山泥傾瀉前輸水管的分佈

柴灣海水配水庫及其於崩塌區域附近的輸水系統佈局載於圖 14。配水庫由四幅素混凝土側牆和一塊底板所構成, 中間建有一幅混凝土分隔牆, 把配水庫分為東西兩個部份。根據水務署的記錄, 在發生山泥傾瀉前, 有兩條地下輸水管穿越事發地點的西部。輸水管的直徑為 24 吋, 由多條約 4 米長的石棉水泥管組成, 並用石棉水泥套筒和

橡膠封環所造成的接合裝置把水管接合起來。在山泥傾瀉前，這條輸水管把配水庫的海水供應給柴灣區。至於直徑 6 吋的輸水管，則自一九八六年已經棄用，並於近削坡腳處(圖 14)蓋封。

據水務署的記錄，事發前被截斷的一段已棄用的直徑 6 吋輸水管，於斜坡崩塌前是連接配水庫的。水務署從泥石中只尋回 2.4 米長的輸水管。而土力工程處從山泥傾瀉泥石的照片中，亦只能辨認到少於 20 米長的輸水管。這遠短於水務署的輸水管記錄(圖 14)所示的約 55 米長度。因此，輸水管線有未能確定之處，亦不能從尋回的輸水管，準確地証實水管的情況。

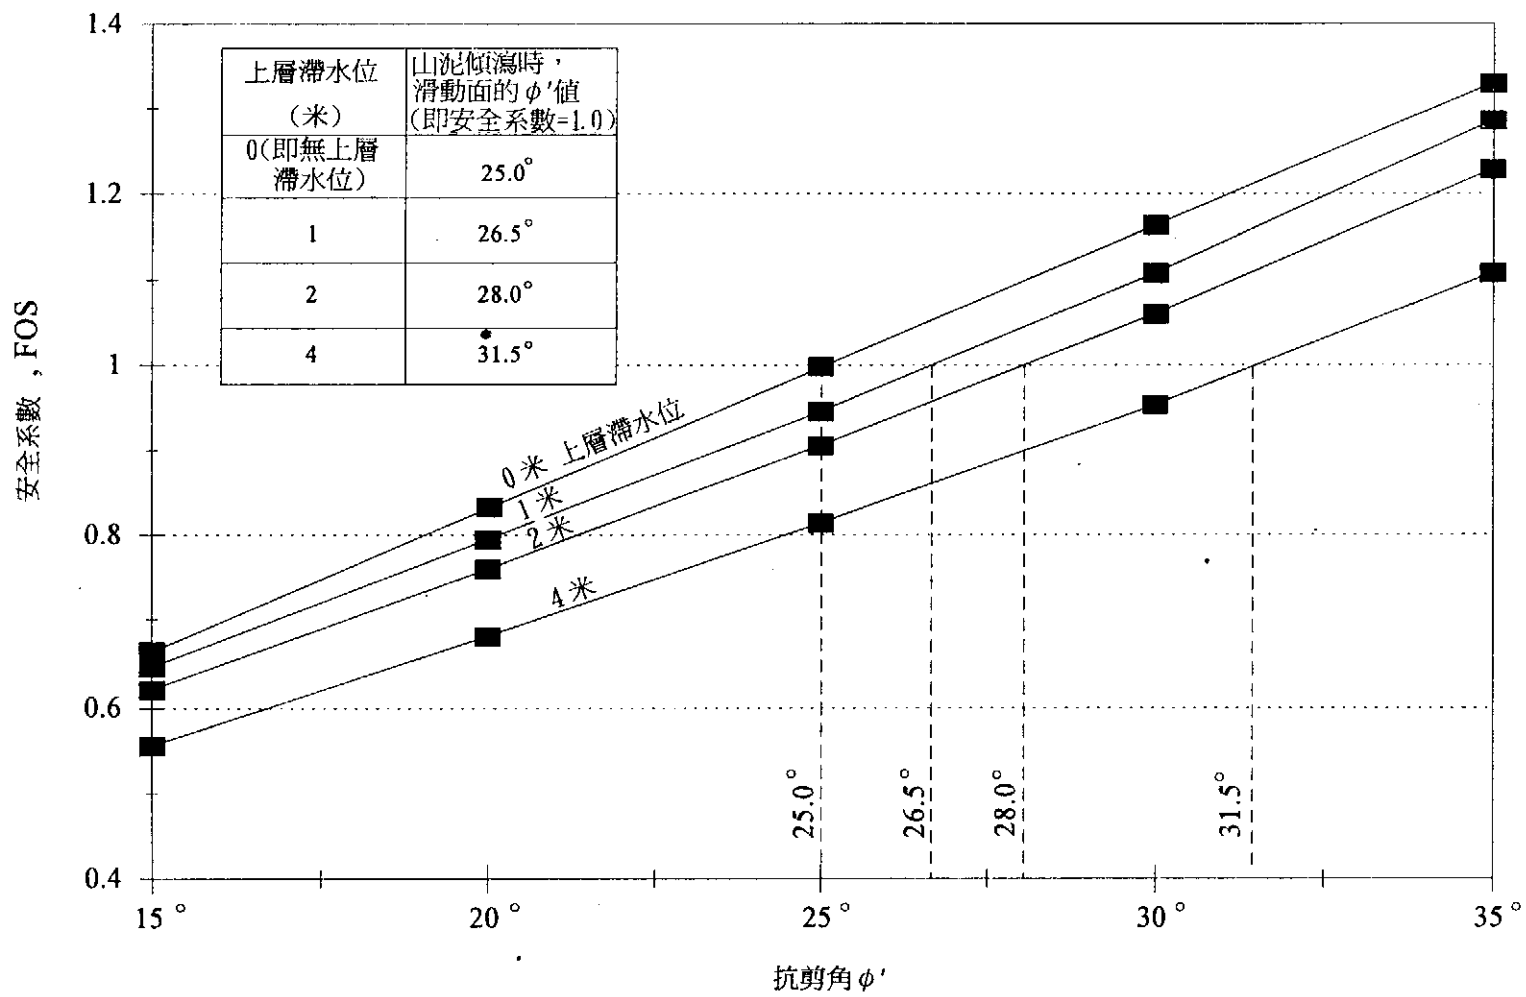
圖 19 - 理論穩定性分析的結果

分析所得的結果摘要載於圖 19。以安全系數為 1.0 而言，當上層滯水位為 1 米、2 米和 4 米的時候，蝕變凝灰岩層的抗剪角(即 ϕ')則分別為 26.5 度、28 度和 31.5 度。上述的 ϕ' 數值，與室內試驗所確定的數值一致(圖 13)。隨上層滯水位的形成，斜坡在理論上會變得不穩固，因而引致沿蝕變凝灰層發生剪切，出現平移崩塌。

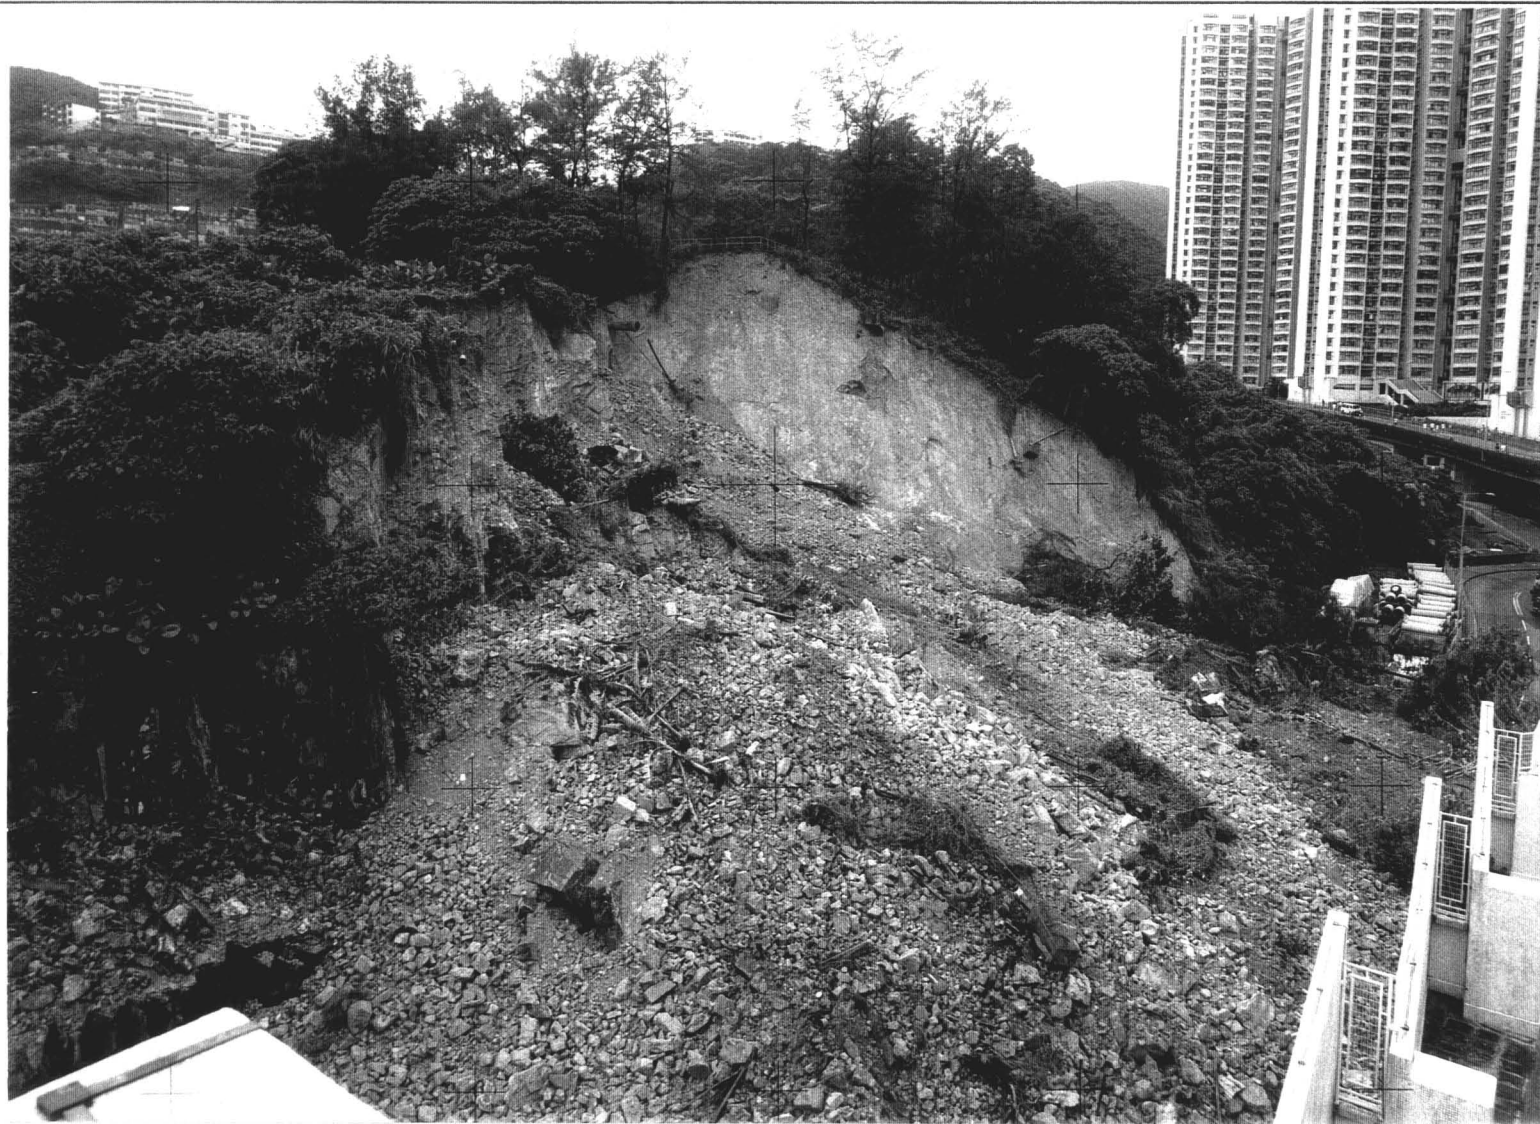
照片 1 - 一九九五年八月十三日早上攝得的山泥傾瀉照片(其位置見圖 21)

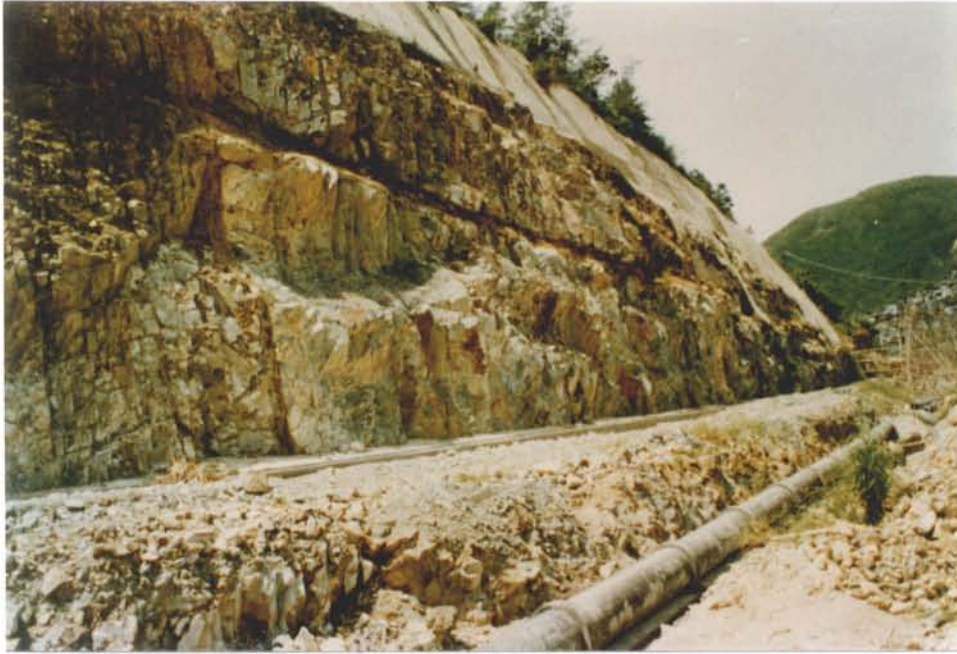
政府委聘編製斜坡紀錄冊的顧問於一九七七年登記該削坡，編號 11SE-D/C42。削坡座南向北，山泥傾瀉前，仰角平均約為 60 度，最高約為 27 米。削坡的下半部露出岩石，上半部則蓋上灰泥。照片 2 為一九七零年代中期削坡形成後所拍攝的照片，顯示削坡當時岩石面和灰泥部份的情況。一九九四年拍攝的照片則顯示削坡表面長有大量野生植物(照片 3)。

照片 2 - 於斜坡平整工程後，攝得的編號 11SE-D/C42 削坡照片
(翻印賓尼(一九七七)的照片 8。其位置見圖 21)

賓尼組合指出「於半高度處有 4 呎闊的坡級」，及「坡級下面露出的岩石面為未受風化至輕度風化火山岩，其節理間距極密，而道路與坡級中間有顯著的水平風化泥層(照片 8)。我們留意到配水庫下面近乎水平的節理有滲水現象。」賓尼組合報告內的照片 8，轉載於本報告為照片 2。

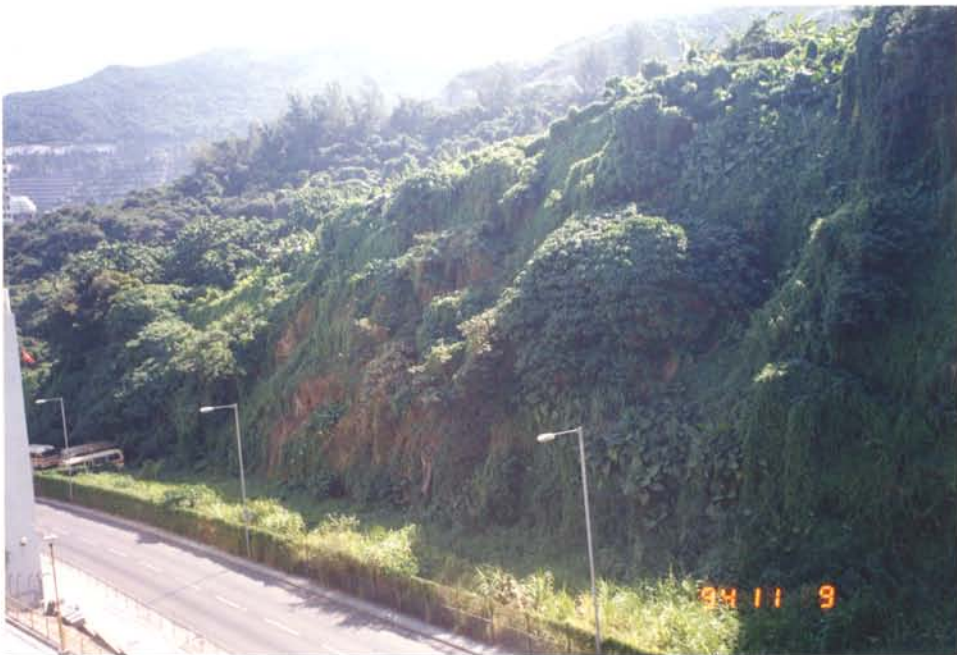
照片 3 - 一九九四年十一月九日攝得的編號 11SE-D/C42 削坡照片
(其位置見圖 21)

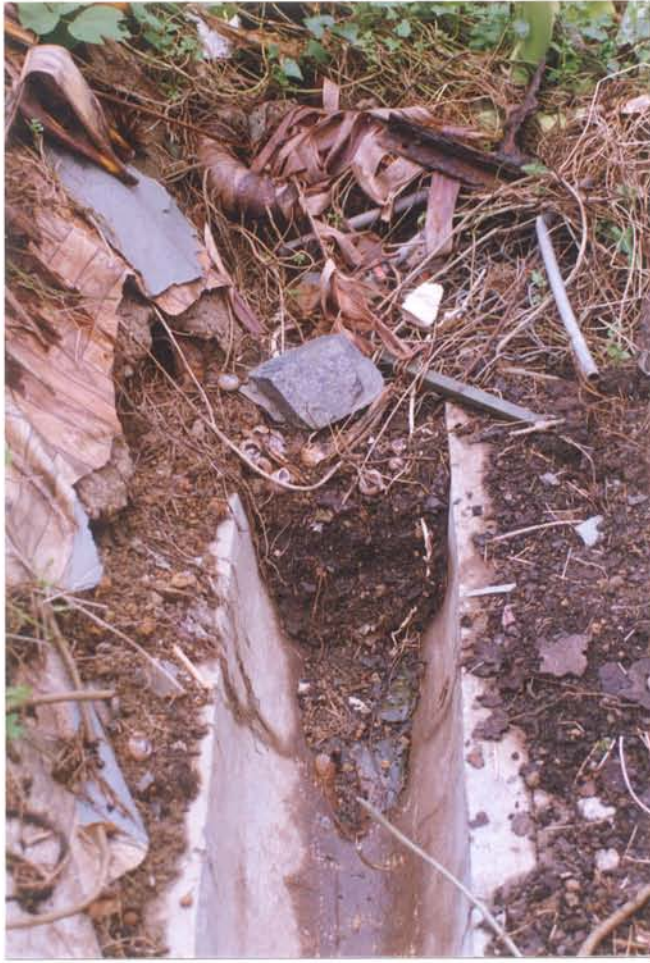
從可得的文件紀錄和事發後現場觀察結果，可推斷該處的地面排水系統的大概位置，如圖 3 所示。於事發後視察所見，位於削坡未塌下部份的地面排水渠，為腐植土和有黑漬的粉質土淤塞(照片 4)。位於事發地點以西的削坡頂部的排水渠，則積有約 20 毫米深的落葉及粉質土。

第一次的崩塌於一九九五年八月十三日約零時五十五分發生。崩塌範圍只局限於削坡東面的上部，所塌下的泥石體積約為數十立方米。斜坡缺乏足夠維修，使斜坡情況衰退，令地面排水渠淤塞而引致雨水集中滲入泥土，可能有助於引發第一次局部崩塌。

照片 4 - 削坡未崩塌部份
的淤塞地面排水渠
(一九九五年十月十日
拍攝。其位置見圖 21)

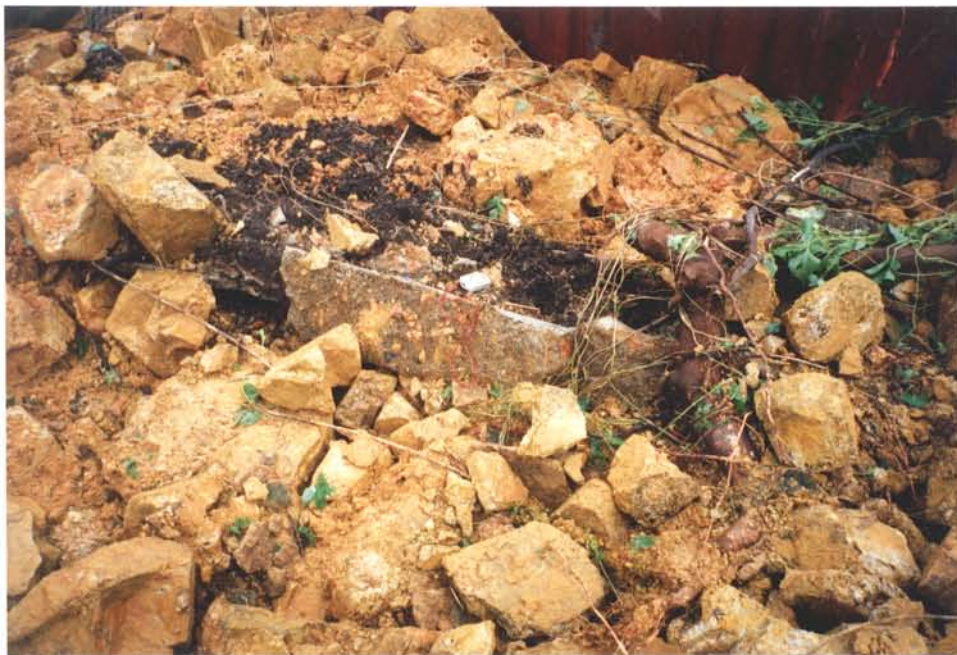
照片 5 - 山泥傾瀉泥石中的淤塞地面排水渠
(一九九五年八月十三日拍攝。其位置見圖 21)

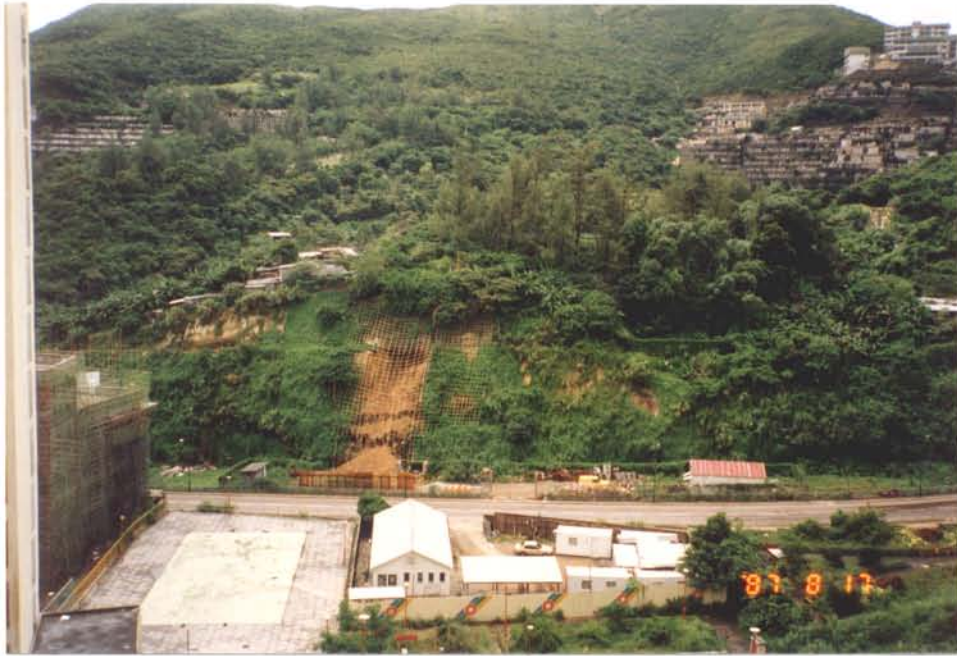
土力工程處曾分別於一九八七年(照片 6)及一九九三年(照片 7)接獲該處發生山泥傾瀉的報告，塌下泥石流的體積分別約為 50 和 30 立方米。在兩次事件中，崩塌均發生於削坡的上半部，崩塌的底部露於翡翠道 10 米之上。除了在一九九三年的山泥傾瀉事件中，浸信會有一些窗子被飛濺的碎石所損毀外，其他塌下的泥石流都落在斜坡前的平

照片 6 - 一九八七年山泥傾瀉的景象
(一九八七年八月十七日拍攝。其位置見圖 21)

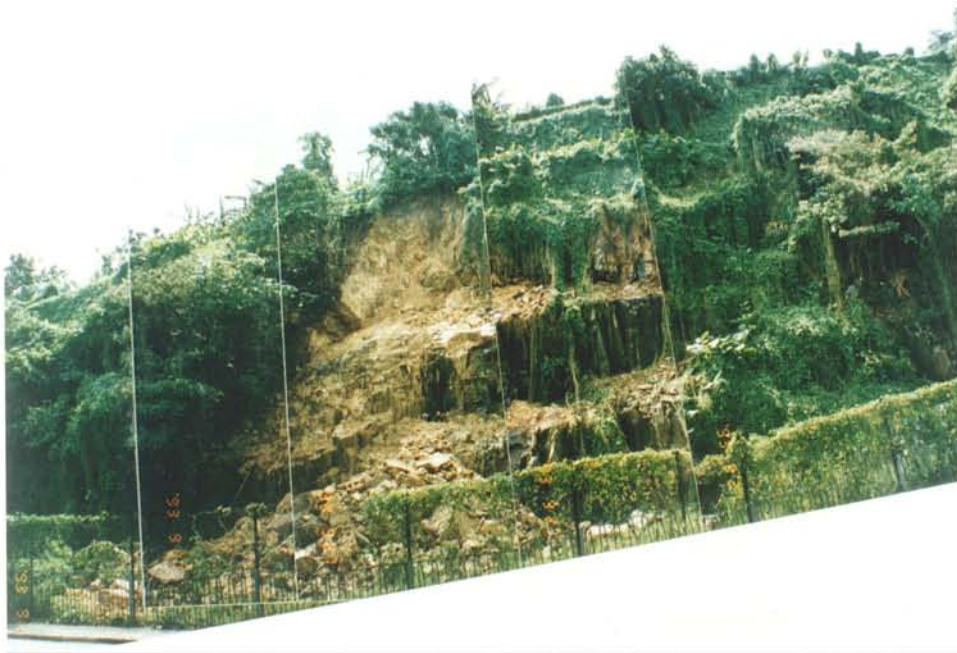
照片 7 - 一九九三年山泥傾瀉的景象
(一九九三年九月二十七日拍攝。其位置見圖 21)

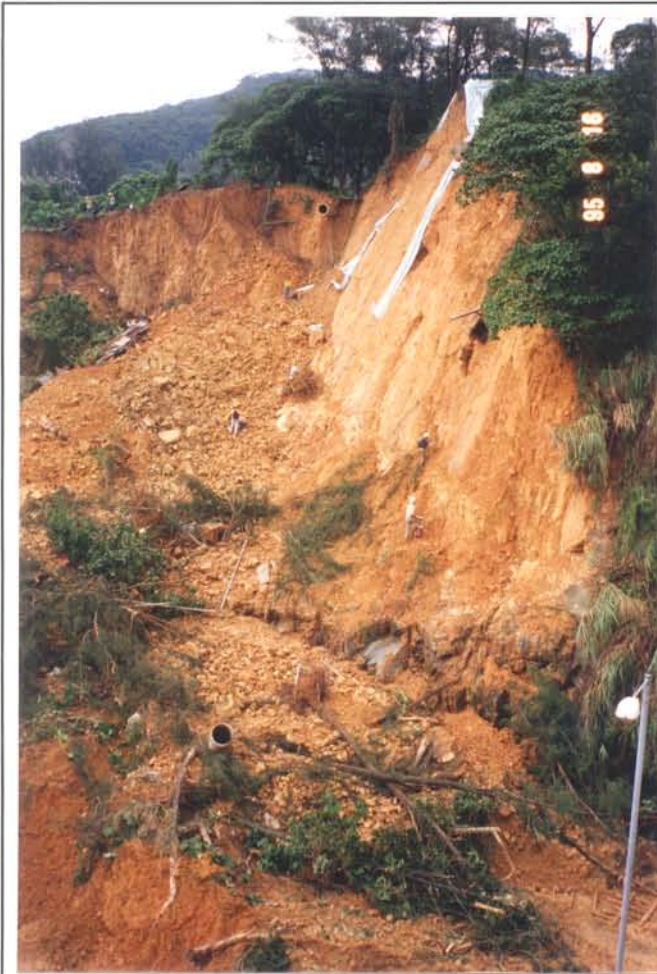
風化凝灰岩遍佈節理。主要是兩組傾向西北偏西及東北的陡峭(60 至 85 度)節理，該兩組持續、間距為密至中等、粗糙而平直的節理普遍是緊閉的。這些節理面形成崩塌的側面及滑坡崖(照片 8)。於一九九五年八月十四日視察所見，該些節理看來是最近才露出的。此外亦發現一組低傾角的節理，主要傾向為北面 10 至 25 度。

照片 8 - 形成山泥傾瀉滑坡崖
的風化岩石節理
(一九九五年八月十九日
拍攝。其位置見圖 21)

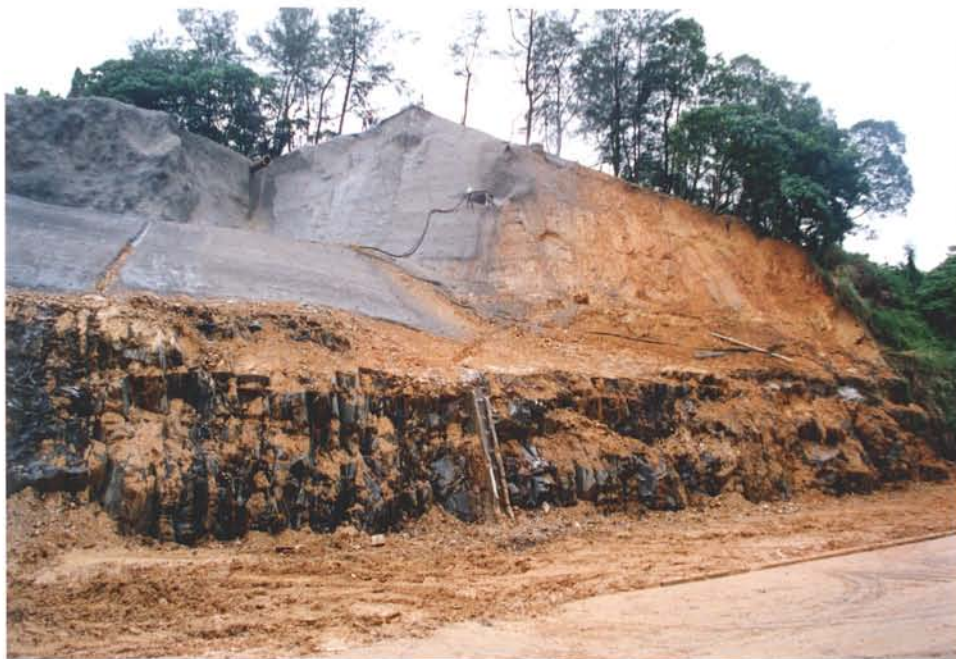
沿著整個削坡下面 5 至 7 米部份，由中度至輕度風化凝灰岩組成。這削坡的下部於山泥傾瀉中並無移動(照片 9)。

照片 9 - 山泥傾瀉底部下面的岩石面
(一九九五年八月三十一日拍攝。其位置見圖 21)

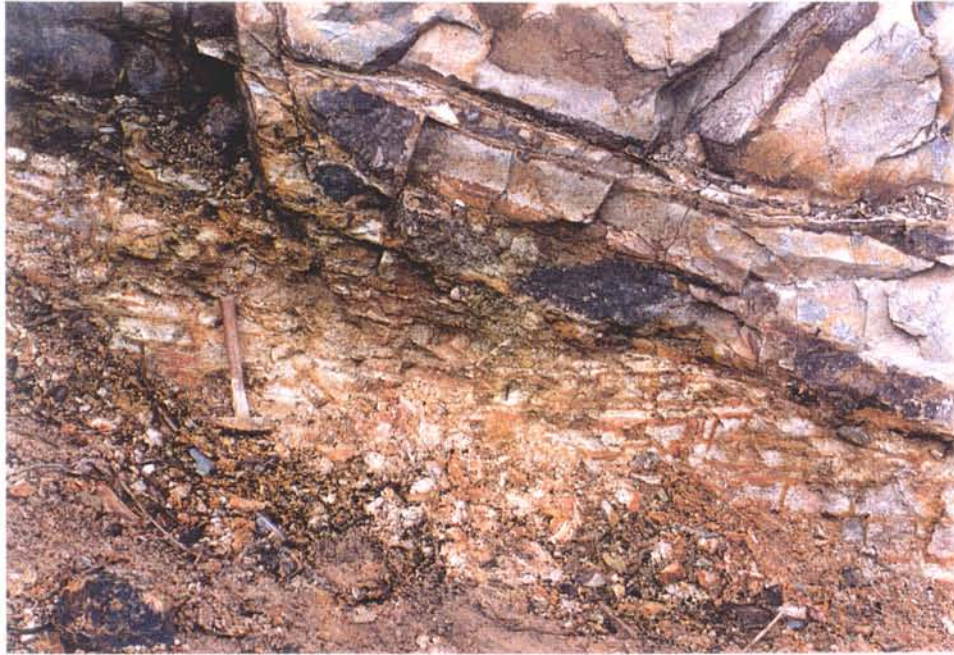
在削坡連接事發地點東邊沒有崩塌的部份，含豐富高嶺石的蝕變凝灰岩層厚約 0.5 米，上面蓋有中度至輕度風化凝灰岩。這層凝灰岩傾向北面約 20 度，屬高度高嶺石化和完全風化，並含大量高嶺石岩脈(照片 10)。岩脈厚度由 2 毫米至 20 毫米不等，其中一些岩脈與該凝灰岩層的走向近乎平行。

照片 10 - 於山泥傾瀉東面，未崩塌削坡內，含豐富高嶺石的蝕變凝灰岩
(一九九五年十月八日拍攝。其位置見圖 21)

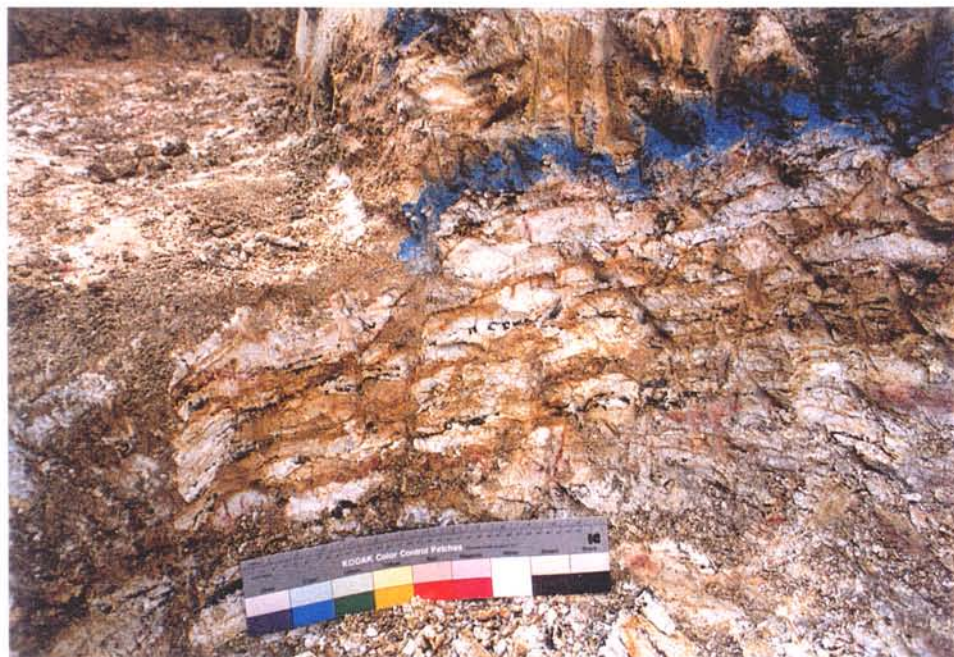
類似的含豐富高嶺石蝕變凝灰岩，亦可以在崩塌底層的東部和中部見到(照片 11)。雖然在一些地方，這次山泥傾瀉已侵蝕該岩層的上部，但剩餘的最厚仍達 0.6 米左右。

照片 11 - 於山泥傾瀉底部中間部份，含豐富高嶺石的蝕變凝灰岩
(一九九五年十月二十日拍攝。其位置見圖 21)

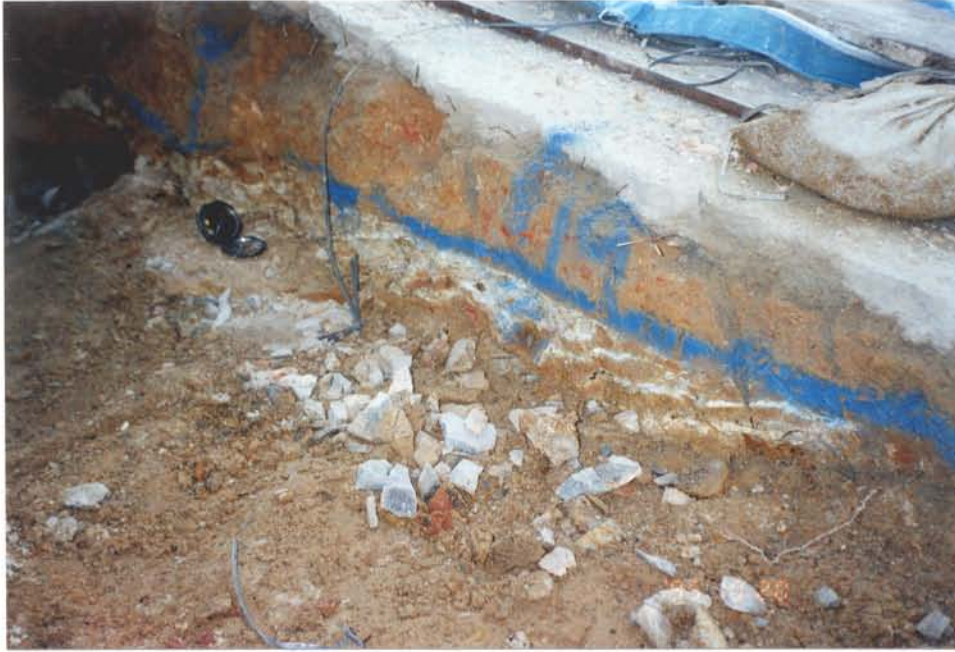
至於崩場地點西部，探溝露出的崩塌底層滑動面局部較陡，傾向北面約 30 度，蝕變凝灰岩層因這次崩塌而大部份被淘蝕，以致場下的泥石之下可以直接見到一些中度至輕度風化的凝灰岩。於滑坡崖及崩塌殘痕前緣附近，沿底層滑動面下，可見到該蝕變凝灰岩的殘餘，承托於中度至輕度風化凝灰岩之上(照片 12)。

照片12 - 於山泥傾瀉西面，崩塌殘痕最前端，含豐富高嶺石的蝕變凝灰岩剩餘部份
(一九九五年十月二十日拍攝。其位置見圖21)

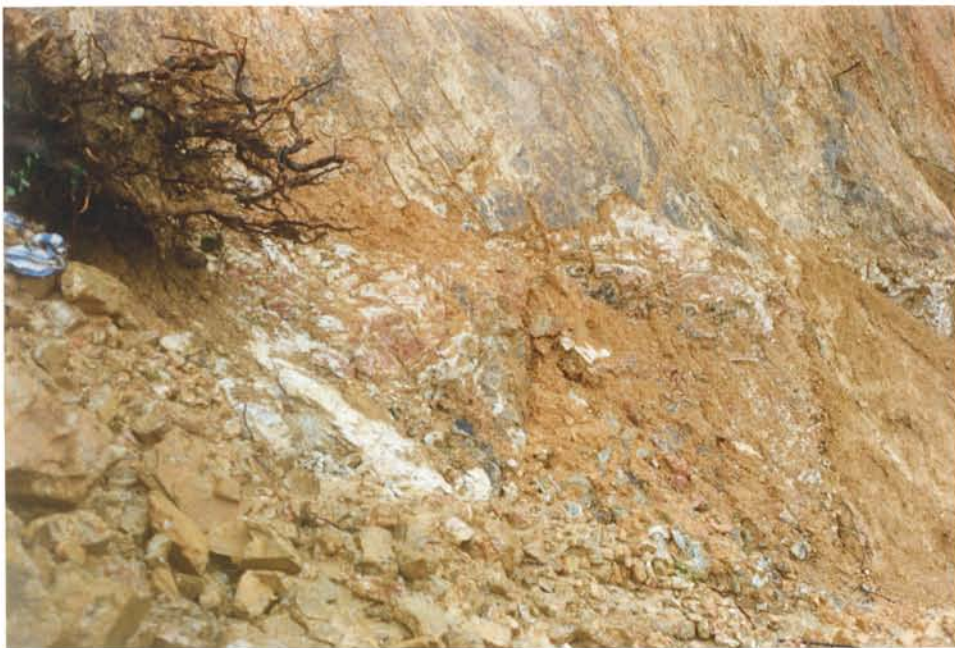
於西面滑坡崖底部的蝕變凝灰岩層，較為「分散」。它較厚(約 3 米)，高嶺石化程度較低，雖然大部份屬完全至高度風化，但仍含有一些中度風化的物質。而高嶺石岩脈較少，多在近該層的頂部出現(照片 13)。

照片13 - 西面滑坡崖的「分散」岩層
(一九九五年八月十四日拍攝。其位置見圖21)
