一九九五年八月十三日
深灣道山泥傾瀉事件報告

第二冊

山泥傾瀉調查結果

香港政府
土木工程署
土力工程處

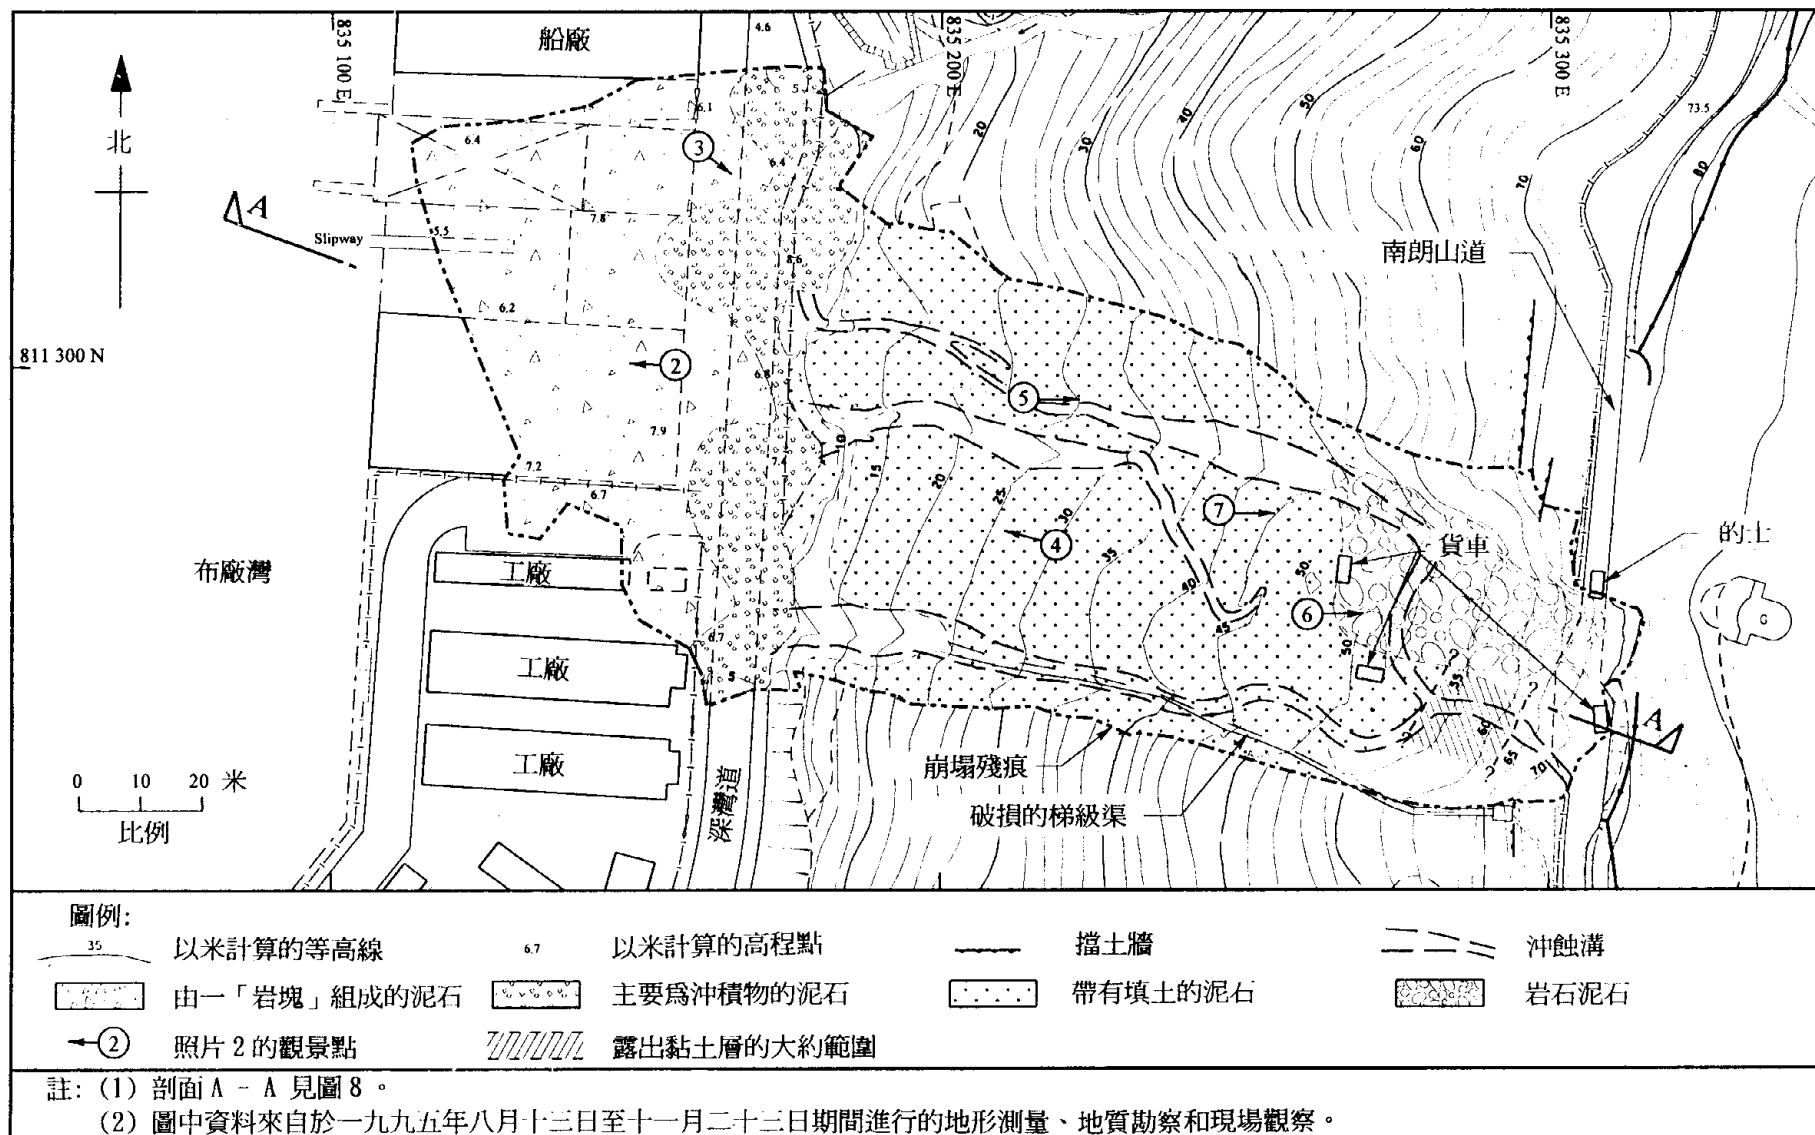
圖 7 - 山泥傾瀉平面圖

山泥傾瀉所造成的崩塌殘痕，高度為 70 米，闊度在南朗山道下方約為 50 米，而在深灣道對上處則約為 90 米。山泥傾瀉面(圖 8)的上部份形狀是凹陷的(在此稱為凹陷殘痕)，其最大深度，從崩塌前地面計算，約為 12 米。山泥傾瀉面的下部是平坦的(平坦殘痕)，離開崩塌前地面 2 至 3 米。

約有 26 000 立方米的泥石在這次山泥傾瀉中塌下，其中約 12 000 立方米停留在山泥傾瀉面(圖 8)。其餘的泥石則散佈於深灣道及其西的填海土地上，泥石散佈的範圍約為 5 000 平方米(圖 7)。同時也有大量泥石散佈於一間船廠的滑台。填海土地上的泥石表面近乎平坦。

地面水的沖刷作用，在山泥傾瀉泥石中形成了三條顯著的沖蝕溝(圖 7)。沖蝕溝一般約 1 米深及 2 米闊，最大的一條，其闊度大部分約為 6 米。

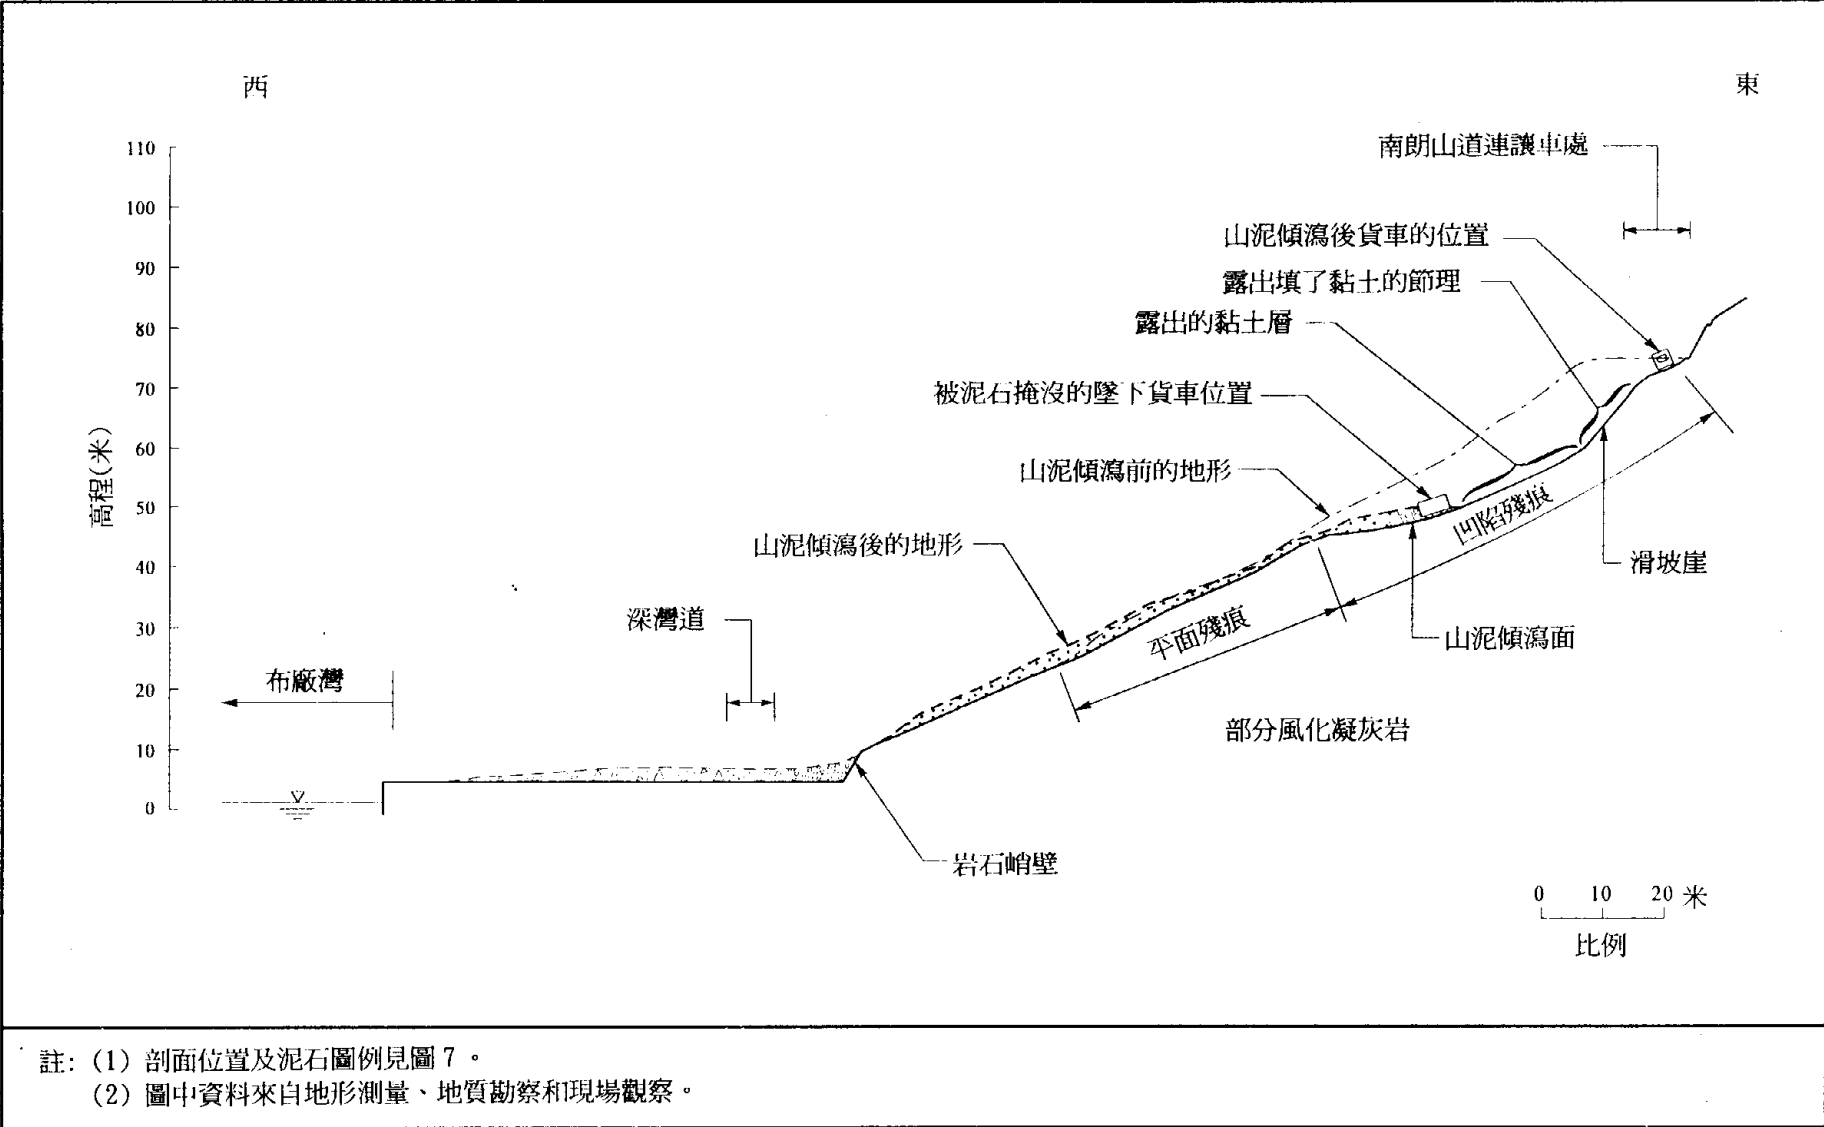
圖 8 - 崩塌地點剖面 A - A

部分風化凝灰岩內的節理，其表面通常有一層氧化錳，並填有白色黏土，厚度約達 15 毫米。凹陷殘痕的底部，部分是由一個廣闊的黏土層構成，其大概範圍見圖 7 及圖 8。該黏土層包括一層軟的黃褐色黏土，其厚度一般為 100 毫米(但局部地方則約達 350 毫米)，內有高度風化的凝灰岩碎塊，該黏土層底部有些地方覆蓋著一層薄而軟的白色黏土，而白黏土表面又有一層錳。該黏土層帶有擦痕和黑色污痕。在滑坡崖旁的編號 BH3 鑽孔內，亦在地面以下約 7.7 米深處發現另一層軟的黃褐色黏土層。黏土層內的擦痕顯示出該山坡可能在古時曾經移動，但從航空照片卻看不出黏土層所在位置的山坡地面有移動的現象。

滑坡崖在結構上受到一系列在不同程度上填塞黏土的節理所支配(圖 8)。在崩場地點下部的平坦殘痕部分，山泥傾瀉面是部分風化凝灰岩，內有一些填塞黏土的節理。

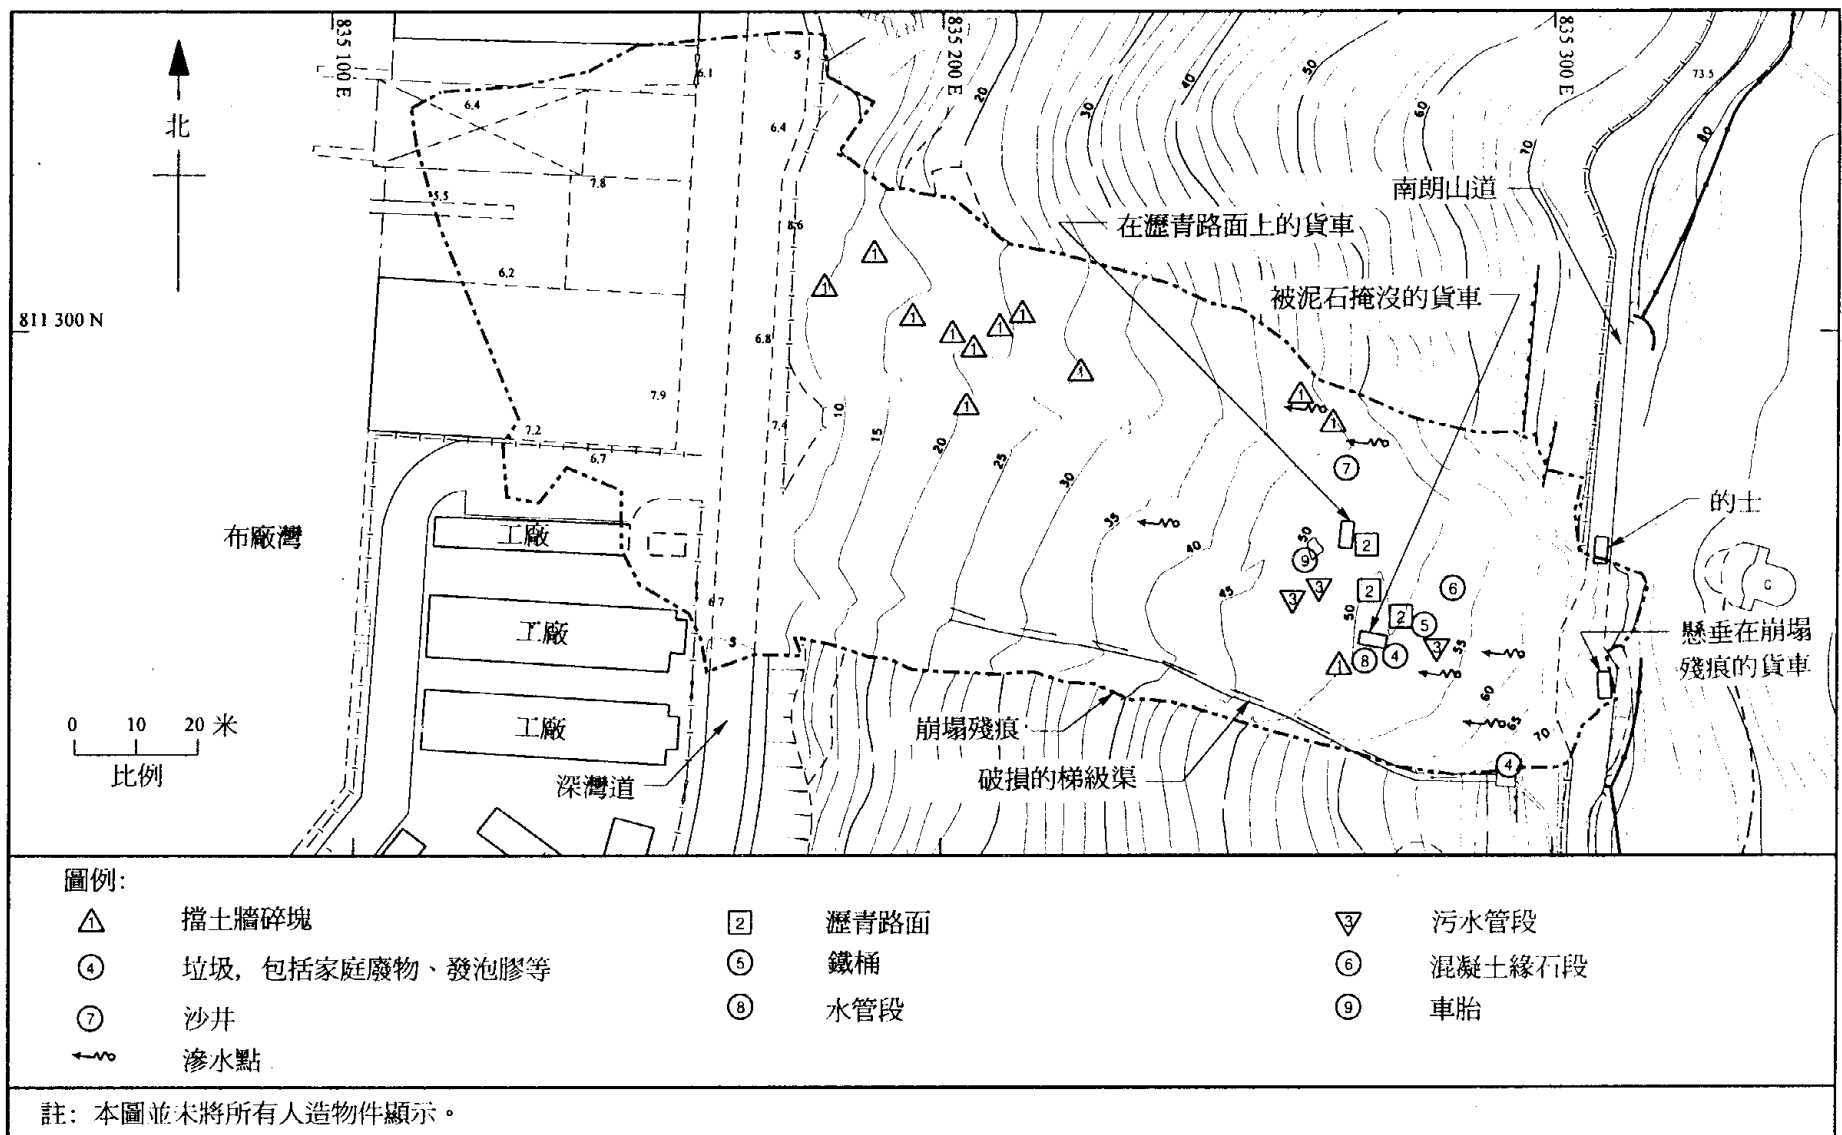
圖 9 - 人造物件和滲水點位置圖

- (a) 山泥傾瀉目擊人士的敘述(第 5 節)；
- (b) 平面殘痕上泥石中的混凝土擋土牆碎塊(圖 9)；
- (c) 山泥傾瀉前停泊在讓車處及其後墜在凹陷殘痕的貨車，及瀝青路面殘塊(圖 9)；
- (d) 散落在深灣道以西填海區上頗為完整的「岩塊」(第 5 節)。

崩塌泥石中的混凝土擋土牆碎塊，遠遠離開了由南朗山道塌下的其他人造物件，包括墜下的貨車、瀝青路面碎塊及污水管的位置(圖 9)，最合理的解釋是在發生主要山泥傾瀉前，位於讓車處下方的填土堤已發生輕微崩塌(圖 13(a))，這可能是填土上發生淺崩塌或填土表面沖蝕。雖然從一九八八年及一九九一年拍攝的航空照片中，可以看見填土堤表面沖蝕的痕跡，淺崩塌亦有可能，可是當局沒有充份證據來確定崩塌的性質。八月十二日晚上十一時至翌日凌晨三時的連場大雨觸發了這最初的填土崩塌。

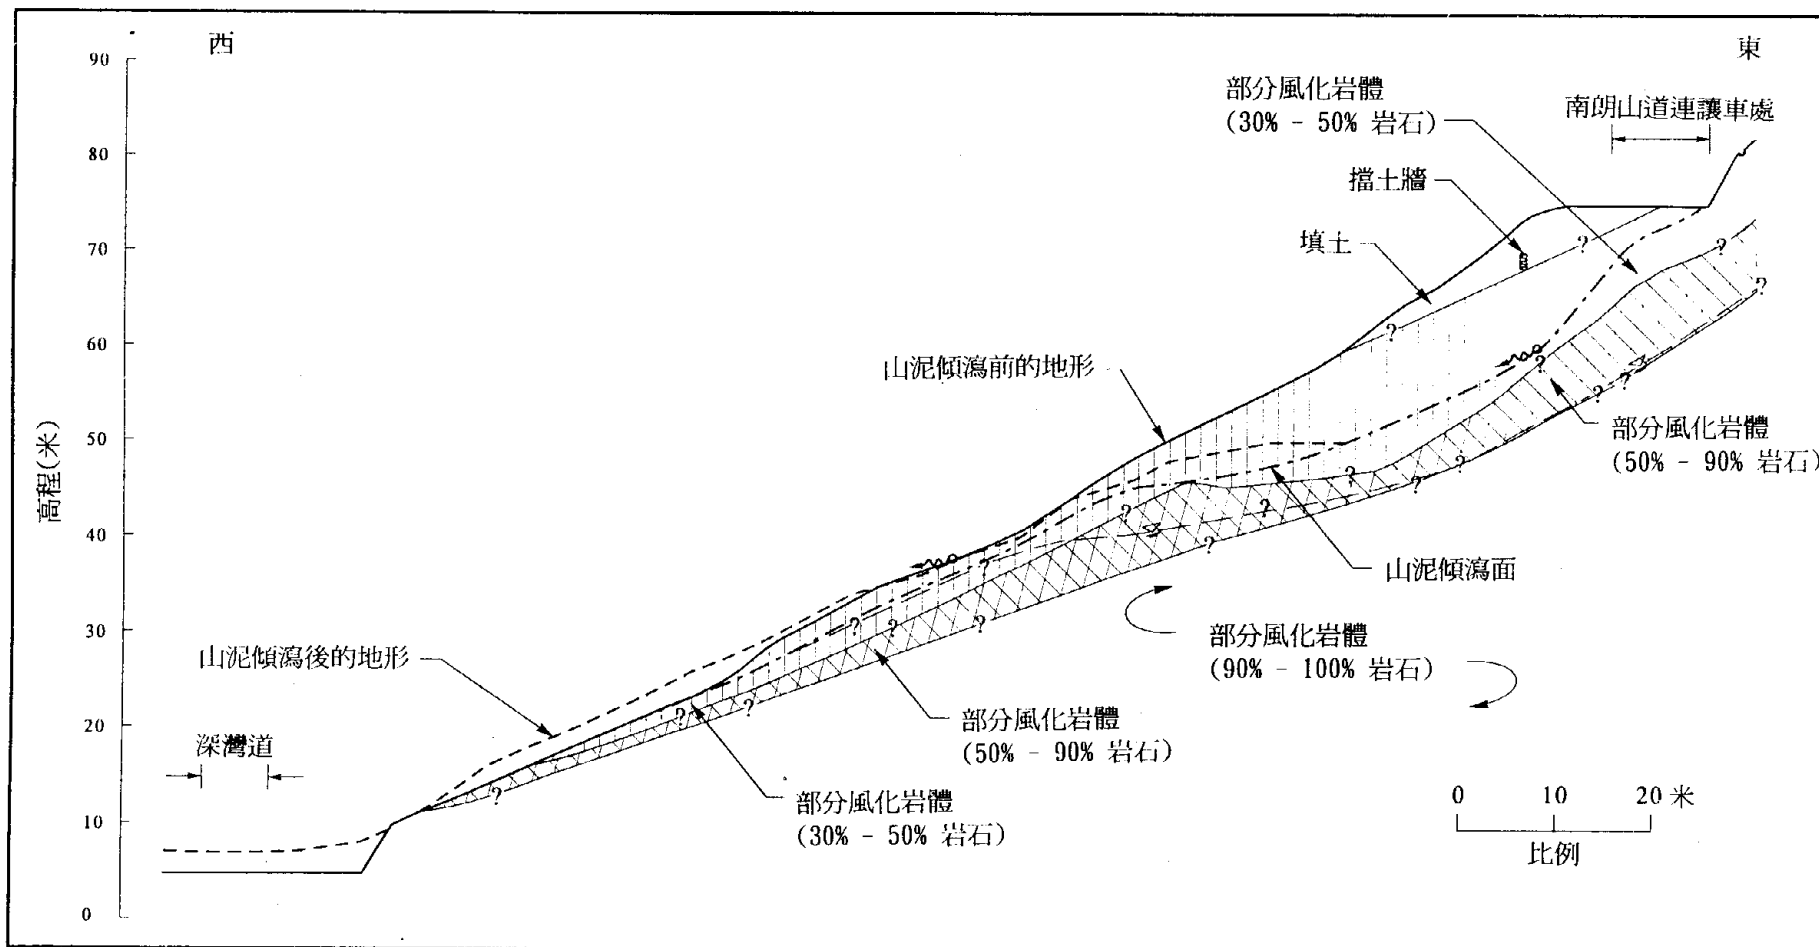
圖 11 - 山泥傾瀉前現場的地層剖面圖

在間距非常密的近垂直節理的地帶內，岩體的風化程度較其他地方的為大。在山泥傾瀉發生前，在凹陷殘痕範圍內，完全至高度風化的凝灰岩，其厚度約達 20 米(圖 11)。而在平面殘痕範圍內和崩場地點北面毗鄰山坡，節理間距較疏，完全至高度風化的凝灰岩的厚度，一般約為 5 米。

當局就這次山泥傾瀉進行調查期間，觀察到崩塌殘痕有多處地點的地面出現持續滲水情況(圖 9 及圖 11)。在崩塌殘痕中部(高程 35 至 50 米)的滲水位置，與附近鑽孔內所錄得的地下水水位相符，滲水可視為是地下水流出地面的現象。這些地點的地下水水位，位於山泥傾瀉前地面以下約 1 至 3 米處。

在凹陷殘痕內場地勘探的結果，顯示該地方的地下水位，位於山泥傾瀉面以下約 5 米處。不過，在凹陷殘痕內露出的黏土層上，亦觀察到滲水情況(圖 9 及圖 11)。上述的滲水情況，於發生山泥傾瀉後持續出現了約一個星期，又於後來大雨後再次出現。這顯示該處出現了短暫的上層滯水。

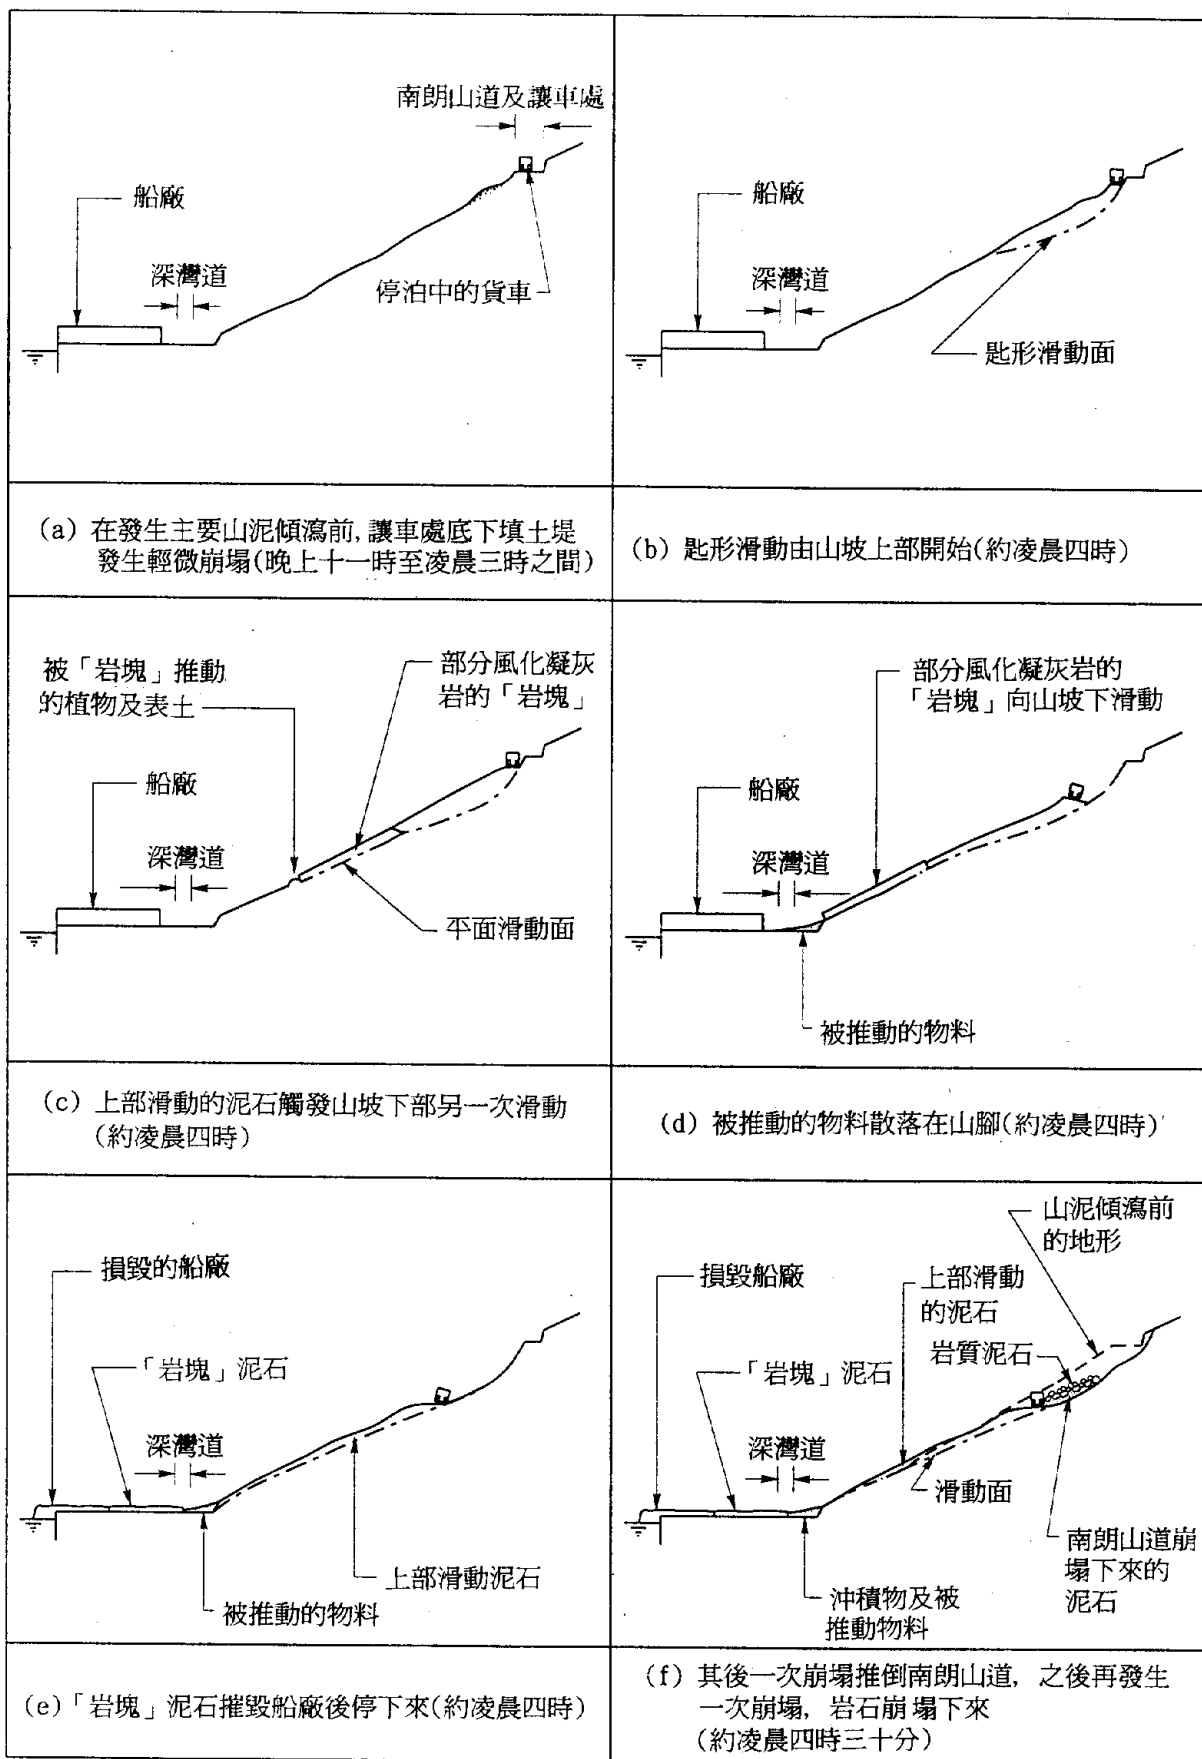
圖 13 - 山泥傾瀉過程的圖解說明

讓車處下坡山邊的混凝土緣石，因這輕微崩塌而移位，但可能未波及到南面混凝土擋土牆。不過混凝土緣石一旦位移，大量地面水即可從南朗山道流往填土堤，沖蝕填土，並滲入填土，尤其在南面混凝土擋土牆後的填石內，產生上層滯水(第 6.2 節)。這會導致擋土牆及牆後物質下塌並可能高速流動，在這過程中，南面混凝土擋土牆的碎塊會被帶往山坡下一段距離。

主要的山泥傾瀉發生在凌晨四時。在山坡上部，部分地方沿局部風化凝灰岩裡的黏土層滑動，滑動面呈匙形，並帶同讓車處一起塌下(圖 13(b))。一名目擊人士形容，滑動時地面移動並不快速，但卻是持續的，致令瀝青路面及公共設施喉管的碎塊散落在凹陷殘痕上。初期散佈在山坡上部的南面混凝土擋土牆碎塊會隨泥石一並移往山下去。

這匙形滑動造成的泥石對山坡下部構成負荷，影響其平衡狀況，令山坡下部沿一近乎與地面平行的淺平面滑動(圖 13(c))。這平面滑動引致一層相對地薄的部分風化凝灰岩，以近乎完整的塊狀或「岩塊」形式，向山下滑動。此「岩塊」將其前面的植物及表

土向下推；部分受推動的植物和表土，以及「岩塊」的前部散落在山坡腳(圖 13(d))。「岩塊」的餘下部分其後掃過堆積的物質，繼續滑向大海方向。此「岩塊」前部最終在距離山坡腳約 70 米處停下來(圖 13(e))。

根據目擊人士的敘述，南朗山道在這主要山泥傾瀉中並無崩塌。在主要山泥傾瀉發生後，接著還發生數次輕微崩塌，逐漸向上山方向削去。主要山泥傾瀉後半小時，發生一次較顯著的崩塌，令南朗山道墜下，其泥石堆積在凹陷殘痕上。停留在凹陷殘痕而覆蓋著南朗山道泥石的大幅岩質泥石，相信是從後來一次崩塌中滑下來的(圖 13(f))。

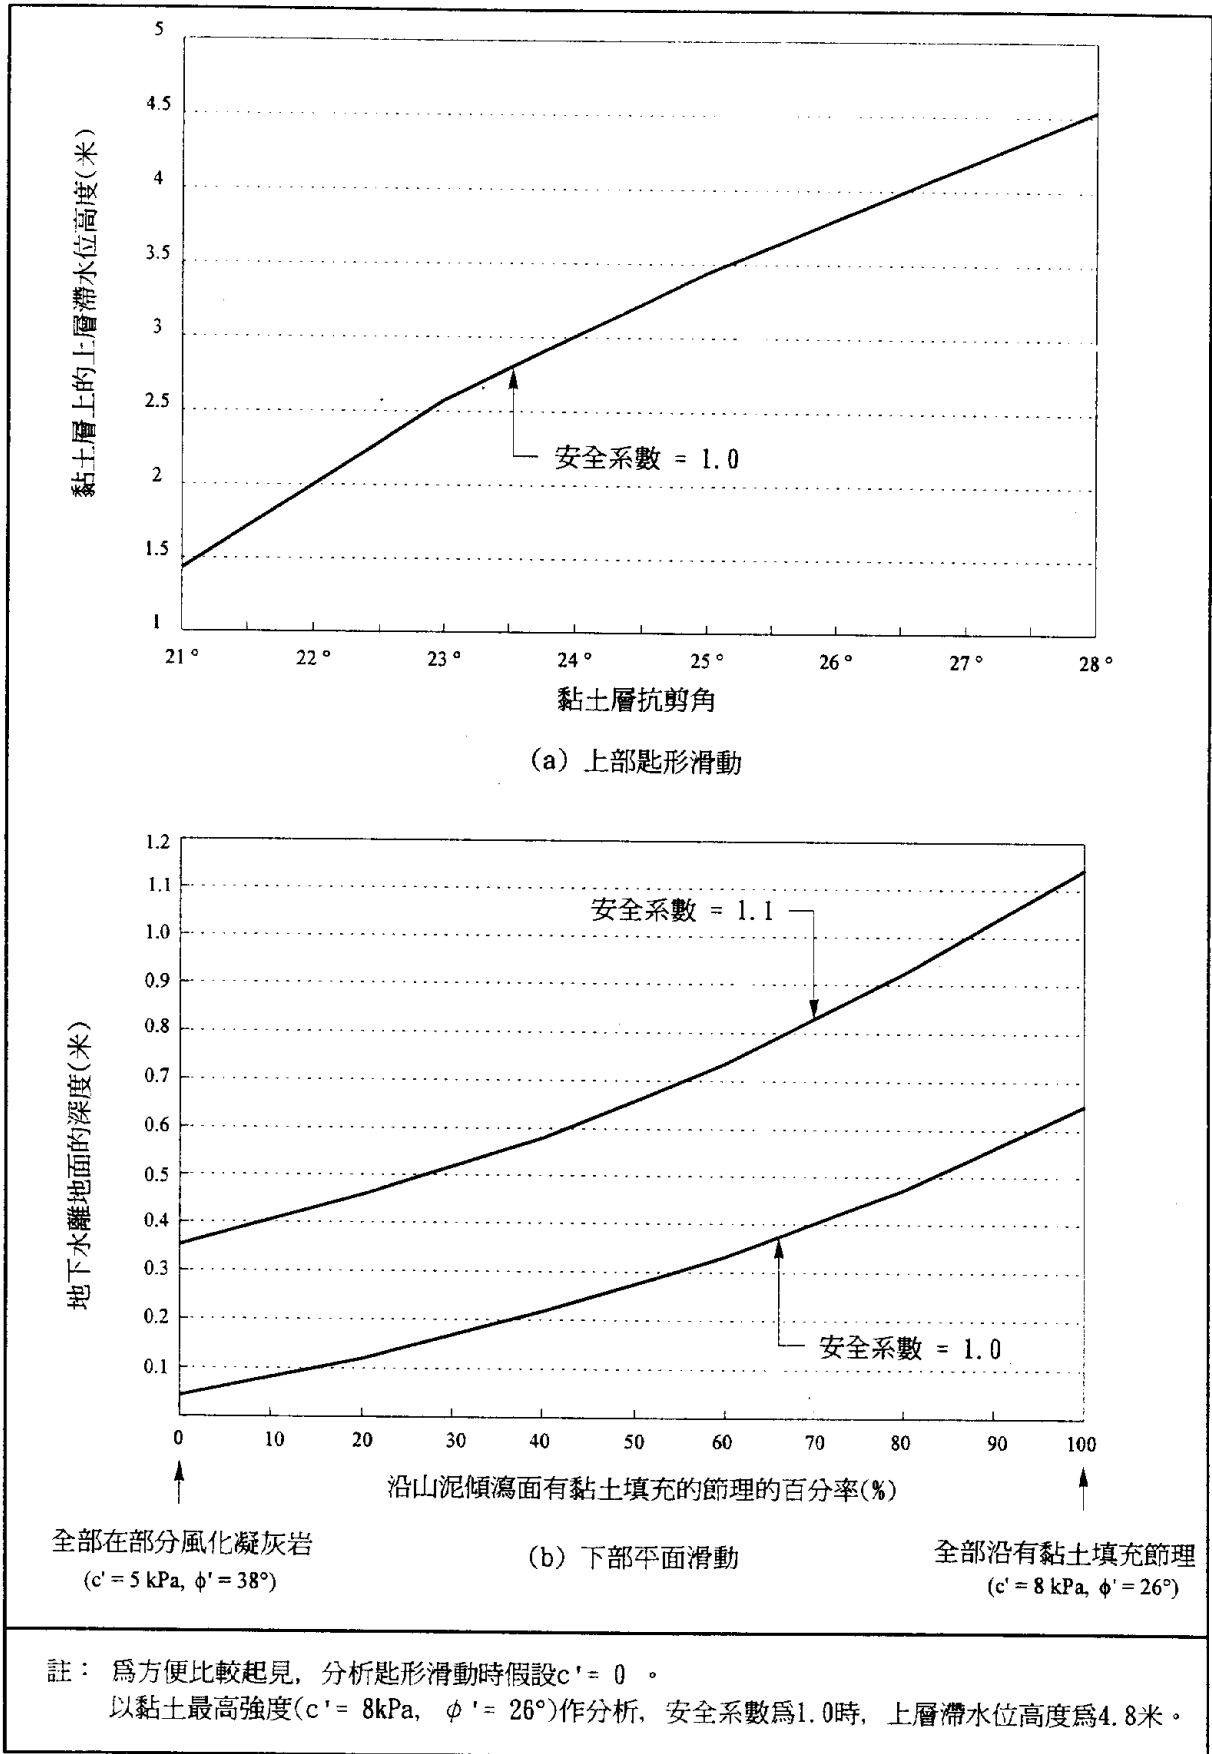
圖 15 - 山坡穩定性分析結果

在凹陷殘痕範圍內，山泥傾瀉後地下水的水位，比山泥傾瀉面要低得多(第 6.4 節)。以條分法進行的理論分析顯示，在地下水位如此深的情形下，山坡此部分是穩固的。不過，在凹陷殘痕內的山泥傾瀉面，部分為黏土層，其上發現有上層滯水(第 6.2 節)，其相關的孔隙水壓可引致地面不穩固。使山坡達到極限平衡狀態的上層滯水位，決定於黏土層的抗剪強度。若以黏土的最高抗剪強度來作分析，理論上，當上層滯水達到 4 至 5 米時，山坡便會崩塌。如黏土層的強度與有擦痕黏土的抗剪強度相近，則崩塌時的上層滯水可以是 1 至 2 米(圖 15(a))。

在平面殘痕位置進行的場地勘探，顯示這處地下水的水位，比在凹陷殘痕更為接近山泥傾瀉前的地面。以極限平衡穩定性分析，利用無限坡解法，顯示當地下水的水位升至離地面 0 至 1 米之間，山坡理論上可以變得不穩定，導致山坡不穩的水位，視乎沿滑動面有黏土填塞的節理的比例而定(圖 15(b))。

理論分析結果顯示，在崩塌時，上部的匙形滑動大有可能是由高的上層滯水位(4 至 5 米)所引致，而黏土層的強度接近無擦痕黏土的抗剪強度，即 $c'=8\text{kPa}$ ， $\phi'=26^\circ$ 。在填土堤發生輕微崩塌後，有大量水自南朗山道排下(第 8 節)，及在密間距節理的部分風化凝灰岩，量度得的高滲透性(表 3)，根據滲水分析(第 9.2 節)，高上層滯水位是有可能的。故此，高的上層滯水位導致山泥傾瀉的假設是可以成立的。

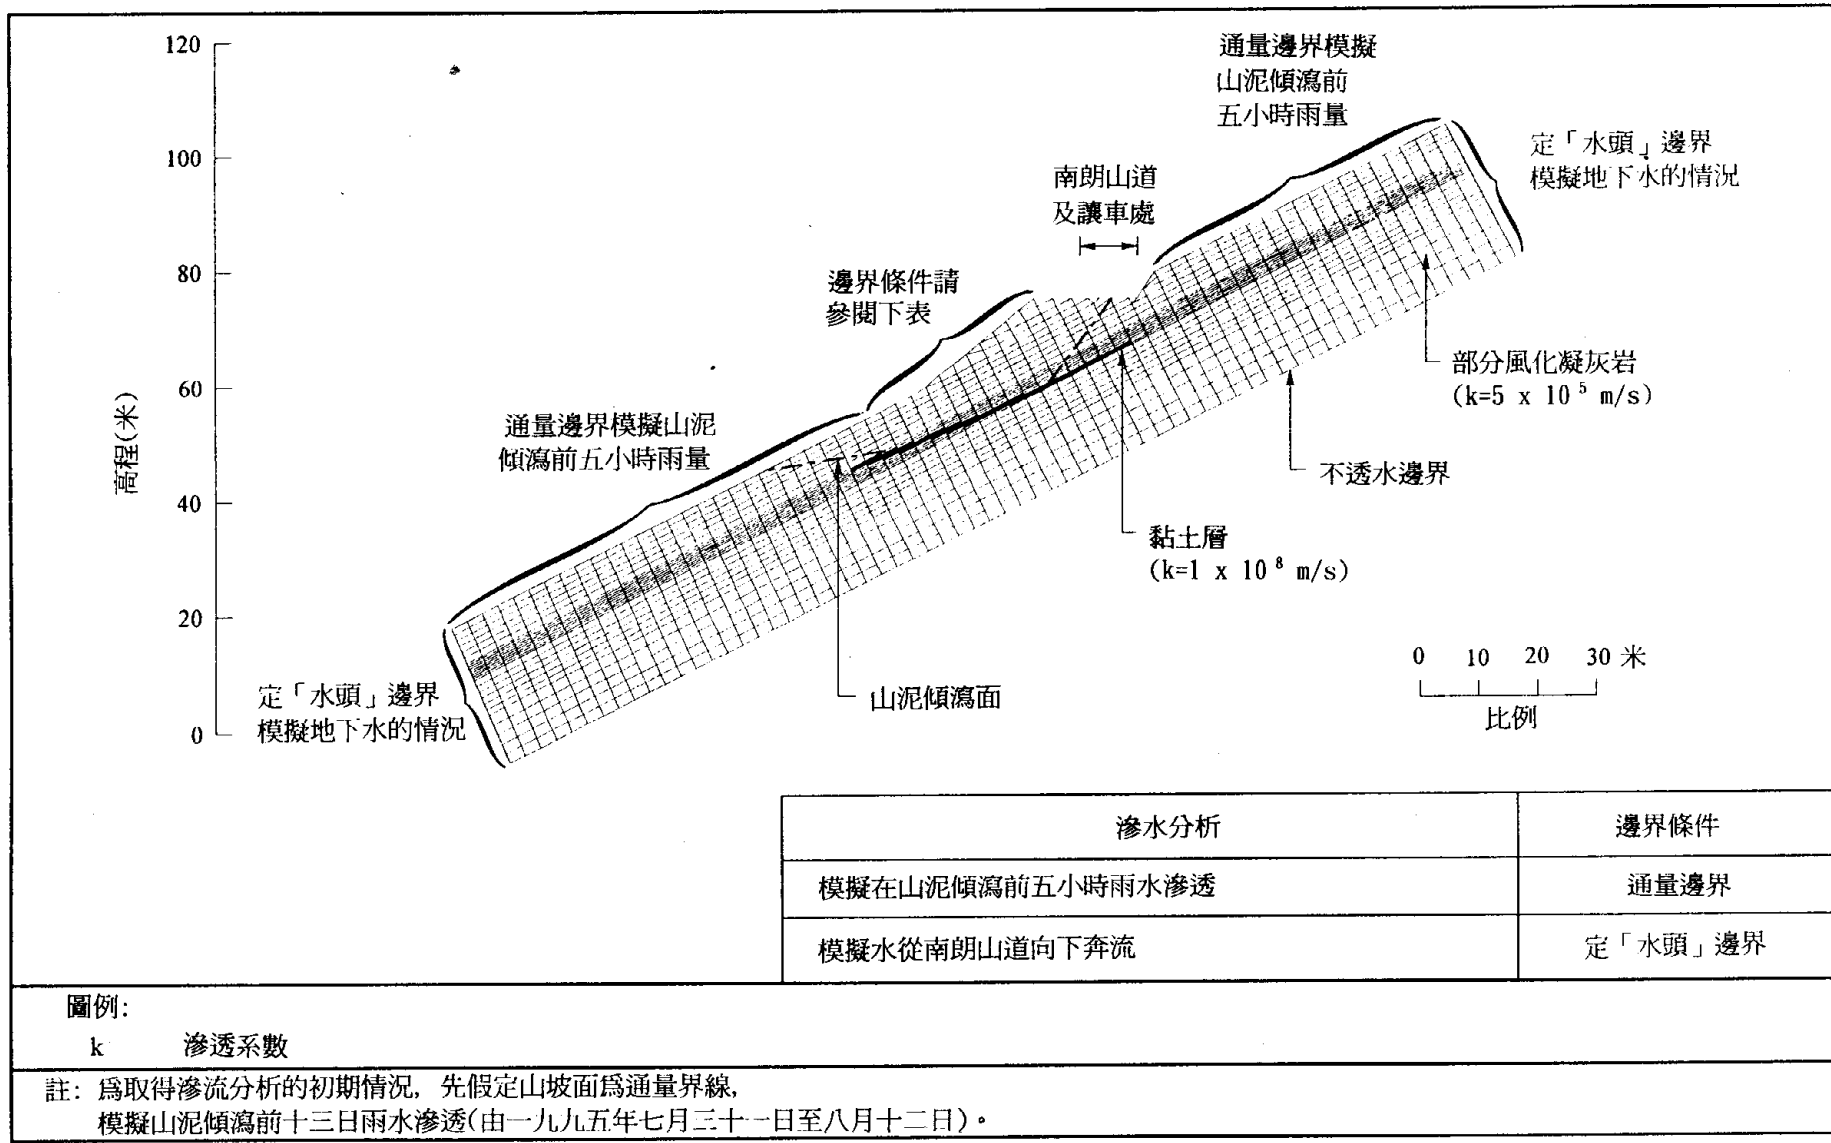
圖16 - 滲流分析的解析模型

在發生主要山泥傾瀉前三十小時，共有約 380 毫米雨量直接落在山泥傾瀉的範圍。雨水可以滲入讓車處底下的填土堤及滲過下層的部分風化凝灰岩。用有限元電腦程式進行滲流分析(圖 16)，顯示單是上述降雨量，只會在黏土層上形成低水頭(約 1 米)的上層滯水。

調查人員估計，當填土堤出現輕微崩塌而令讓車處的混凝土緣石移位後，在一小時內會有數以百計立方米水從南朗山道排放至崩場地點，水量大大超過直接降落在填土堤的雨量，其中部分水流可能滲入透水性較高的部分風化凝灰岩內。滲流分析顯示，這可以產生高水位的上層滯水，水位視乎水流的持續時間而定。舉例來說，理論上，由南朗山道流下的水流在三小時內，可將上層滯水的水平推高至約 5 米。

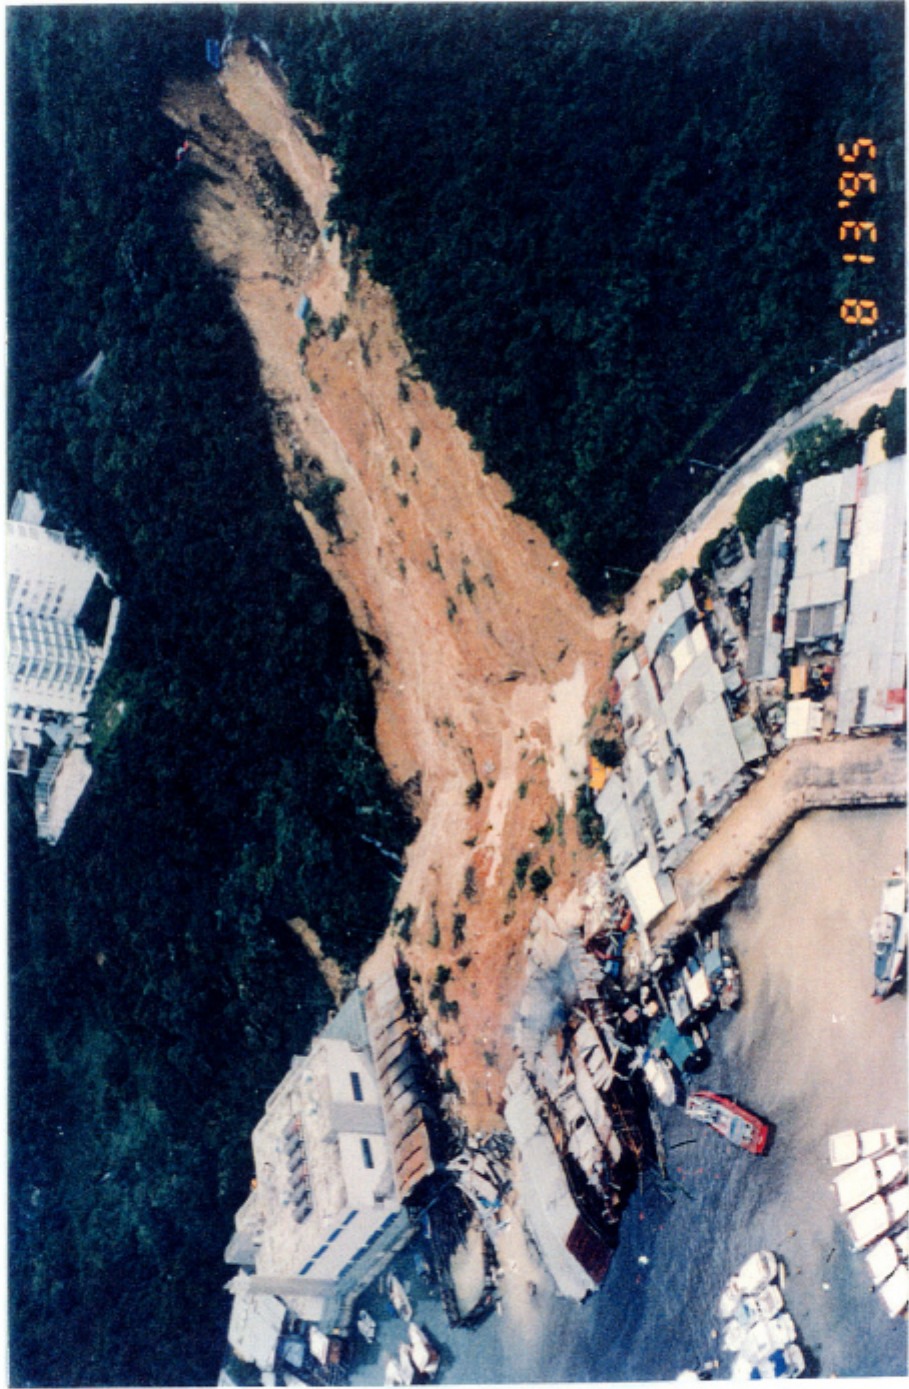
一九九五年八月十三日凌晨大約四時，香港仔深灣道對上的山坡發生山泥傾瀉(照片 1 及圖 1)，使南朗山道一段 30 米長的路面崩塌。崩塌的泥石越過深灣道，摧毀了海旁附近三間船廠及一間工廠。這次山泥傾瀉導致兩人喪生，五人受傷。

照片 1 - 一九九五年八月十三日的山泥傾瀉照片

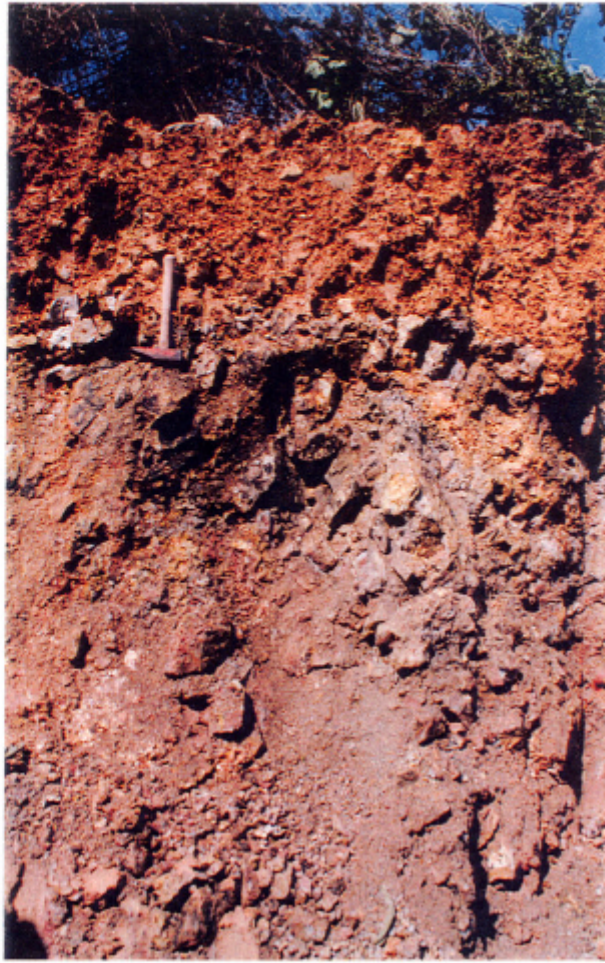
塌下的泥石可大致分為四個主要類別(圖 7)。在深灣道以西的填海土地上的泥石，是一片近乎完整的「岩塊」，厚度一般約為 2 米，部份達 3 米(照片 2)。該「岩塊」由部分風化凝灰岩組成，並保留了風化岩的原有節理結構。這些節理結構曾受擾動，但仍可辨認。節理的間距很密，部分節理還蓋了白色的高嶺土，約達 10 毫米厚。該「岩塊」在一些地方覆蓋著植物和表土。「岩塊」的頂部有一堆堆的植物，而其外圍邊緣近海處也散佈了植物。

照片 2 - 填海區上的
「岩塊」泥石

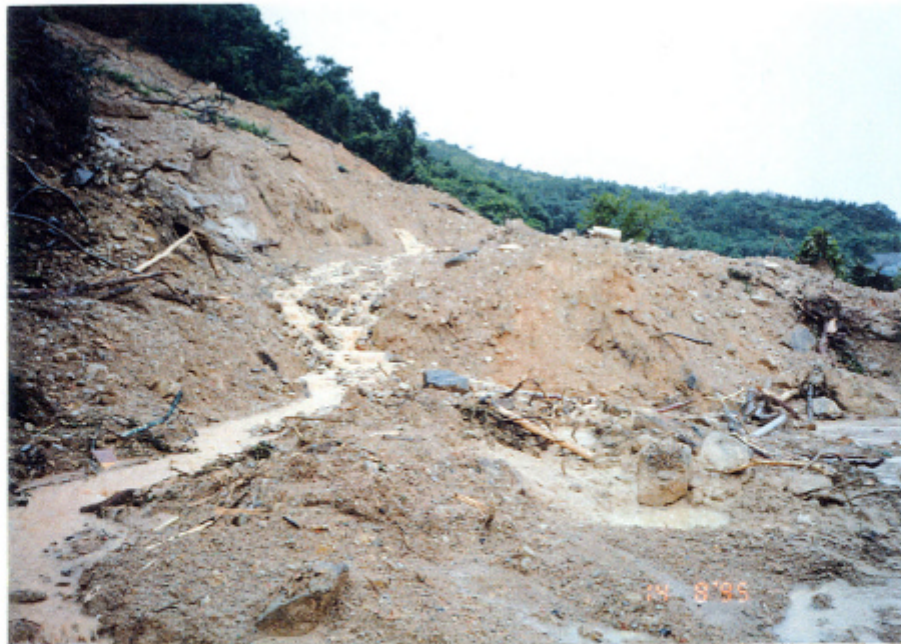
位於「岩塊」與山坡之間的泥石，主要是十分鬆軟的沖積物，由黏土、粉砂、砂、礫石，以及一些中礫和巨礫組成(照片 3)。泥石一般約 2 米厚。

照片 3 - 崩塌山坡腳的泥石

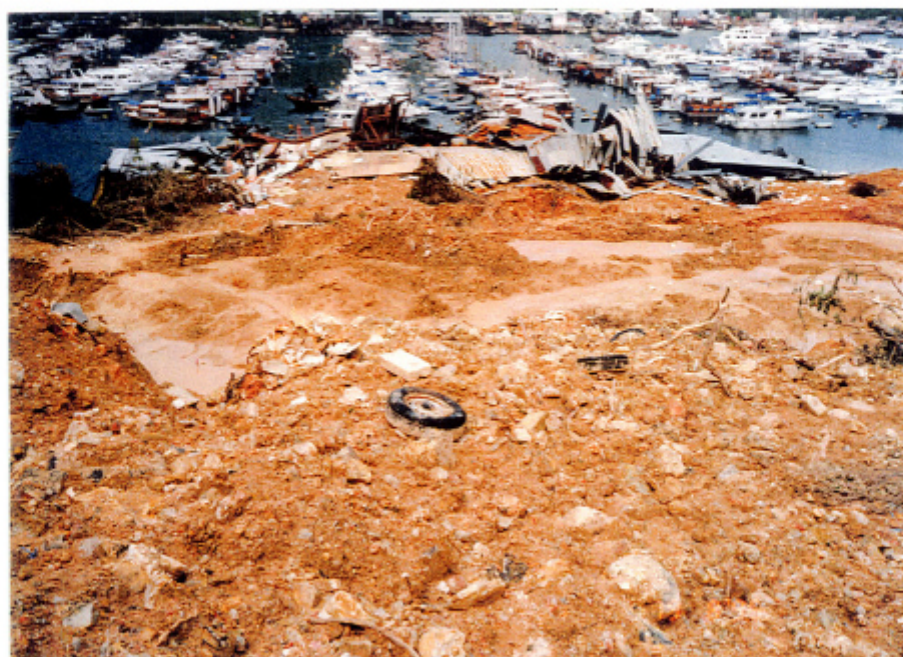
山泥傾瀉面的平坦部分普遍被厚約 3 米的泥石覆蓋，在凹陷殘痕內，泥石厚達 5 米。泥石主要為土質，內有填土物料和廢料，例如瓶、發泡膠、車胎及建築廢物(照片 4)。泥石中亦發現其他人造物件，包括混凝土擋土牆碎塊、瀝青路面殘塊、數段直徑 225 毫米的陶管、直徑 100 毫米的鍍鋅鐵水管和混凝土板塊等(圖 9)。此外，大部分混凝土擋土牆碎塊(照片 5)，散佈於較低的平面殘痕上，而瀝青路面殘塊(照片 6)則全部散佈於較高的凹陷殘痕上。

照片 4 - 在山泥傾瀉殘痕上帶有填料及廢料的泥石

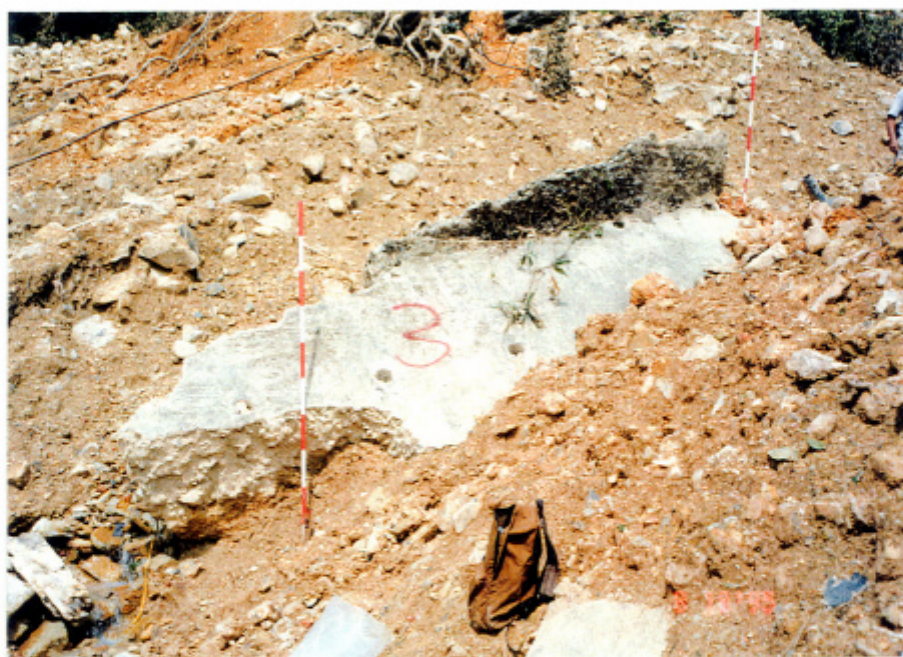
照片 5 - 山泥傾瀉殘痕下部的擋土牆碎塊

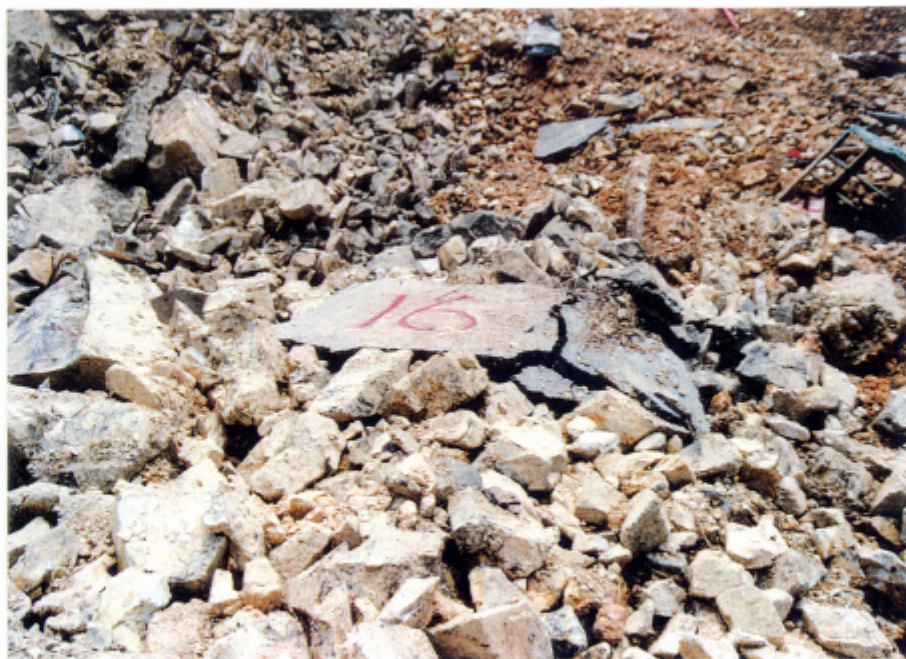
照片 6 - 山泥傾瀉殘痕上部的瀝青路面(1.5 米 x 1 米)

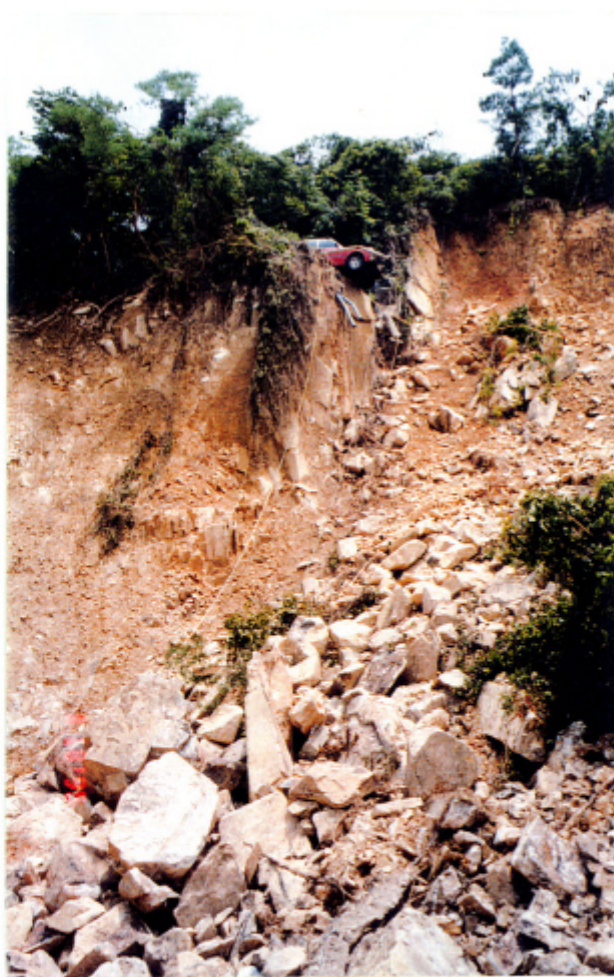
在凹陷殘痕上，有以大量岩石碎塊為主的泥石覆蓋著土質泥石(照片 7)。岩質泥石一般約 2 米厚，最大的岩石碎塊寬約 3 米。

照片 7 - 山泥傾瀉殘痕上的岩質泥石
