附錄A

參閱文件

附錄B

附錄C

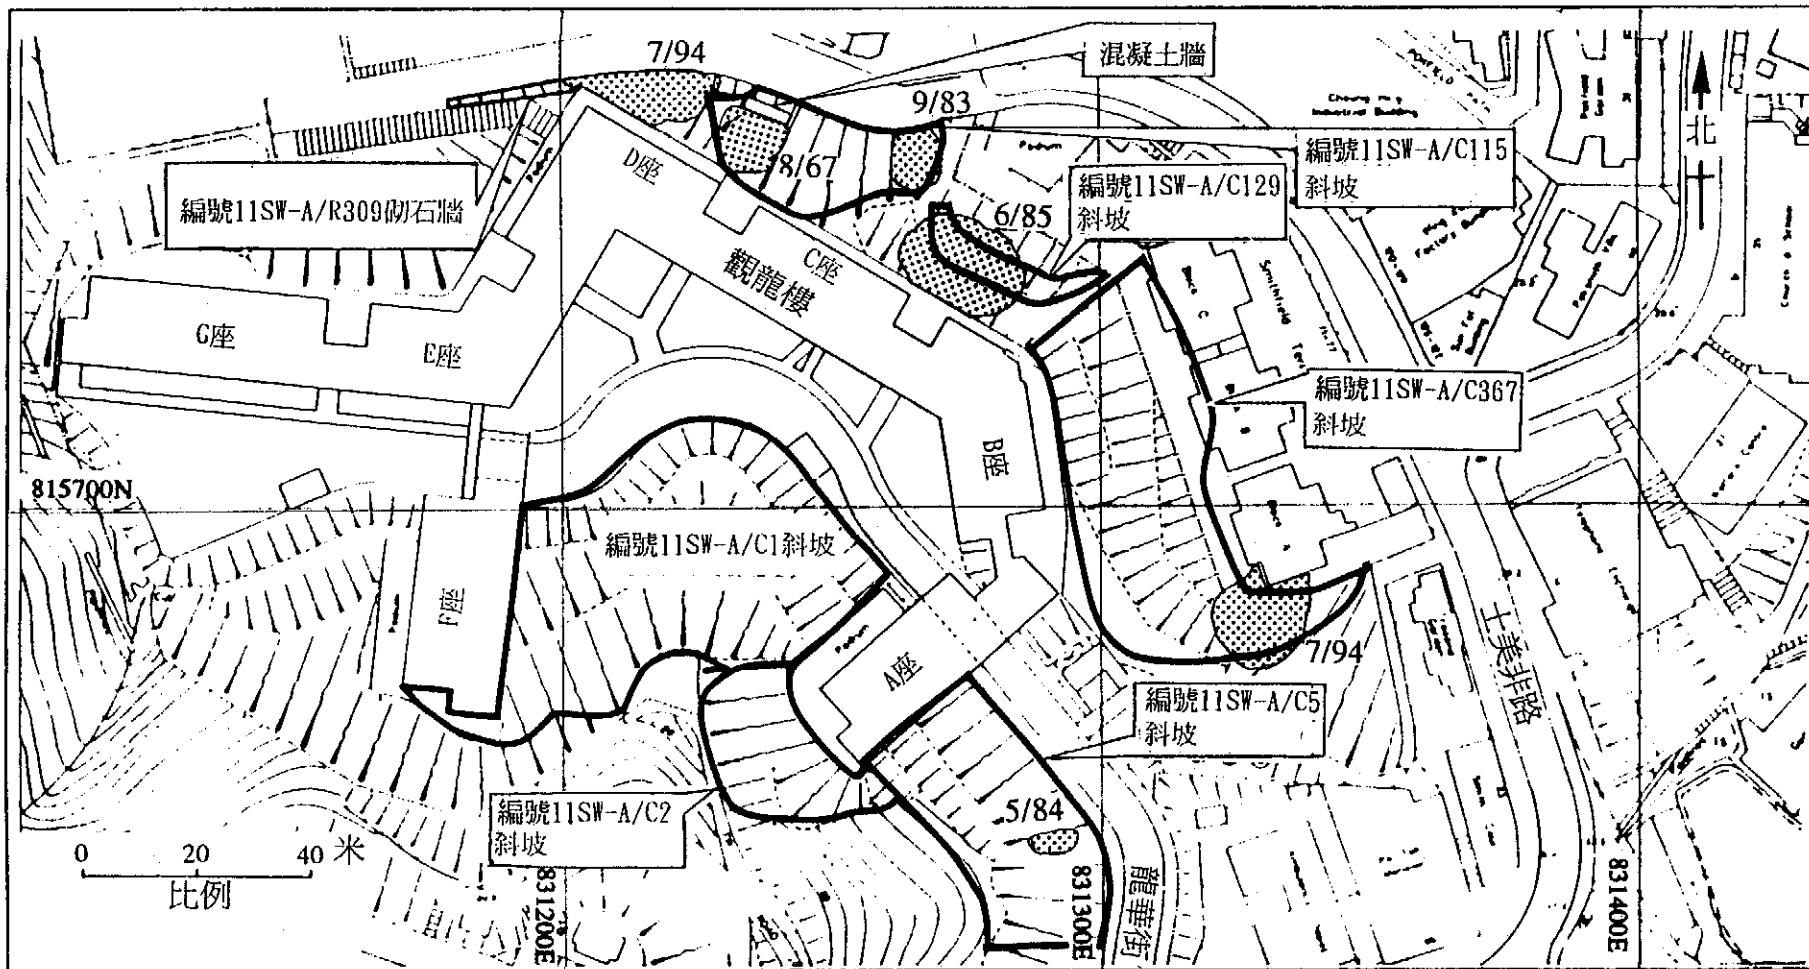
圖C1 - 觀龍樓以往發生山泥傾瀉的位置

過往曾在觀龍樓範圍內發生山泥傾瀉的位置繪於圖C1。

日期	重要事件	重點提述
一九六四年十二月十八日	建築事務監督致函認可人士，司徒惠建築師工程師(W. Szeto & Partners)，述及有關樓宇樁基工程對該砌石牆可能造成的影響。	節錄自建築物條例執行處3/2233/63號檔案：「倘此等工程會極其小心地進行，則我在一九六四年十一月二十八日信中第7段指出須進行的橫撐板工程，可以毋須進行，但無論如何均不應在屠房及擋土牆附近地區進行爆破工作。」
一九六五年三月二十七日	建築事務監督致函司徒惠建築師工程師，提述有需要採取預防措施，以免在雨季期間可能出現山泥傾瀉。	節錄自建築物條例執行處3/2233/63號檔案：「...因此你必須就下列地區採取預防措施：毗鄰現時沿屠房路 (Slaughterhouse Road) 的30' 0"高擋土牆頂部的D座彎角處，即屠房經理辦公室以西的地方。挖掘工程已經展開，而B、C、D、E及G座的挖掘工程仍在進行中。由於D座位於是次挖掘地勢的最低部分，因此，颱風帶來豪雨時，已經挖掘的地區將變成河流，匯聚於D座。挖掘出來的泥土現堆積於D座與該幅平行於 Slaughterhouse Road 的高擋土牆之間，屆時可能會受到影響。有需要建議一些方法，疏導雨水離開這地區，排入現存的水渠。挖掘出來的泥土非常鬆軟，即使現時在上面行走仍不能避免深陷其間...」。
一九六五年四月八日	建築事務監督核准司徒惠建築師工程師在一九六五年三月十六日提交觀龍樓的場地平整工程圖則。	該擋土牆的切面形狀可見於其中一幅經審批的圖紙，並以實線顯示其為階梯形砌石牆，底部闊約4米。該擋土牆和其上的斜坡分別由香港房屋協會的顧問公司 (司徒惠建築師工程師) 標註為「現存擋土牆」及「現存地面」。 無法追溯該砌石牆的勘查及計算細節。
一九六五年四月二十八日	建築事務監督批准在觀龍樓地段範圍內進行的場地平整工程。	
一九六五年五月二十日	建築事務監督核准司徒惠建築師工程師提交的排水系統圖。	
一九六七年八月二十二日	編號11SW-A/C115斜坡的西部崩塌(圖C1)。	在司徒惠建築師工程師指示下，在靠近該斜坡腳的位置其後建造一幅混凝土牆，而崩塌的斜坡則用土壤/水泥回填。

日期	重要事件	重點提述
一九九四年七月十九日	香港房屋協會完成有關康隆工程顧問公司於一九九四年六月的報告內所建議的工程的招標文件。	根據香港房屋協會於一九九四年八月四日向土力工程處提供的資料。
一九九四年七月二十二日	天文台根據土力工程處的建議，於下午3時發出山泥傾瀉警告。	
一九九四年七月二十二日	駐觀龍樓的香港房屋協會的管理員進行察。	<p>根據房屋協會提供的管理員記錄簿：</p> <p>早上8:00 - 「...G座山上大泵沖下很多泥及樹葉，清潔工人已清理妥，再與謝生巡視各處渠口及清理垃圾...」</p> <p>下午2:00 - 「中午與黎及謝到各山坡及車場和天台巡視所有明渠去水系統，暴雨期間各渠口均正常。有少量垃圾的亦於雨較慢時合力加以清通，各山坡檢查時亦無危險跡象。」</p>
一九九四年七月二十三日	駐觀龍樓的香港房屋協會的管理員進行視察。	<p>根據香港房屋協會提供的管理員記錄簿：</p> <p>早上9:20 - 「早上巡視各山坡，車場及天台之各處明渠去水系統，及清理渠口。」</p> <p>下午2:00 - 「...黃先生吩咐朱姑娘叫各管理員特別留意G座牛房（變壓器房）山坡。C、D座對落斜坡，本值與黃先生分別到天台、車場及各山坡渠口檢查及清理垃圾。」</p>
一九九四年七月二十三日	砌石牆及對上斜坡於晚上約8時53分崩塌。	行人路上有5人死亡，3人受重傷。
一九九四年七月二十四日	編號11SW-A/C367斜坡東端有小規模(25立方米)的崩塌(圖C1)。	
一九九四年七月二十四日	在土力工程處建議下，天文台於上午10時取消山泥傾瀉警告。

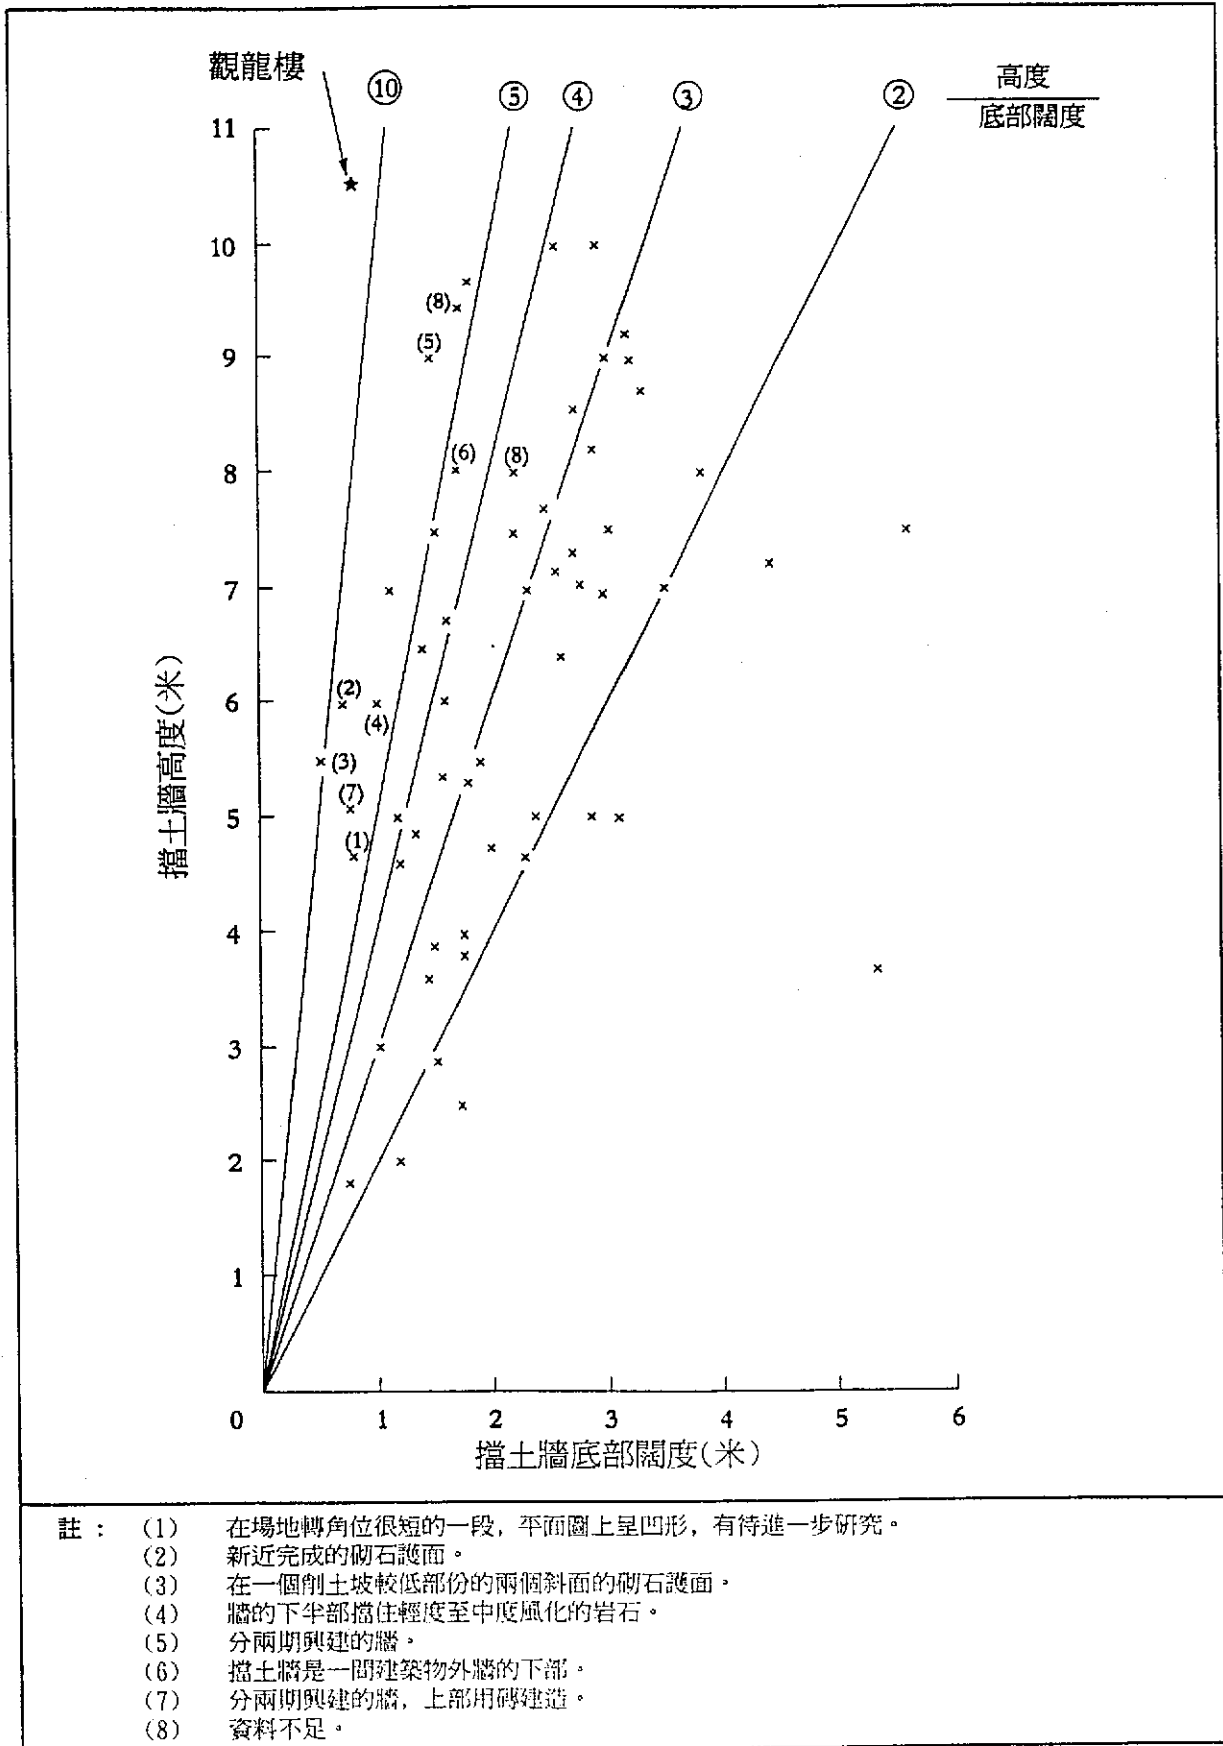
圖E1 - 土力工程處第二階段研究中測得的砌石擋土牆尺寸

第一套數據包括八十一幅牆。但其中一些牆的厚度資料不足。已知牆身高度及厚度的有五十八幅。其中大約有四分之三的牆，牆身高度少於其厚度之四倍。而那些牆身高度大過其厚度四倍的，一般都有其特別原因。如圖E1所述，其中兩幅牆，實際上祇是在削土坡上的砌石護面；此外，有兩幅似乎是分期建造。還有一幅牆，背後擋著的並非泥土，而是岩石。另一幅其實是建築物外牆的下面部份，因此都不屬於重力式擋土牆。

在觀龍樓的那一幅砌石牆高度最高為10.6米，牆身底部為0.8米厚，其高度即為厚度的13.25倍。正如圖E1及E2所示，在觀龍樓那幅崩塌了的砌石牆牆身顯得特別薄而高。在香港幾乎沒有牆有這樣大的高度與厚度比例。

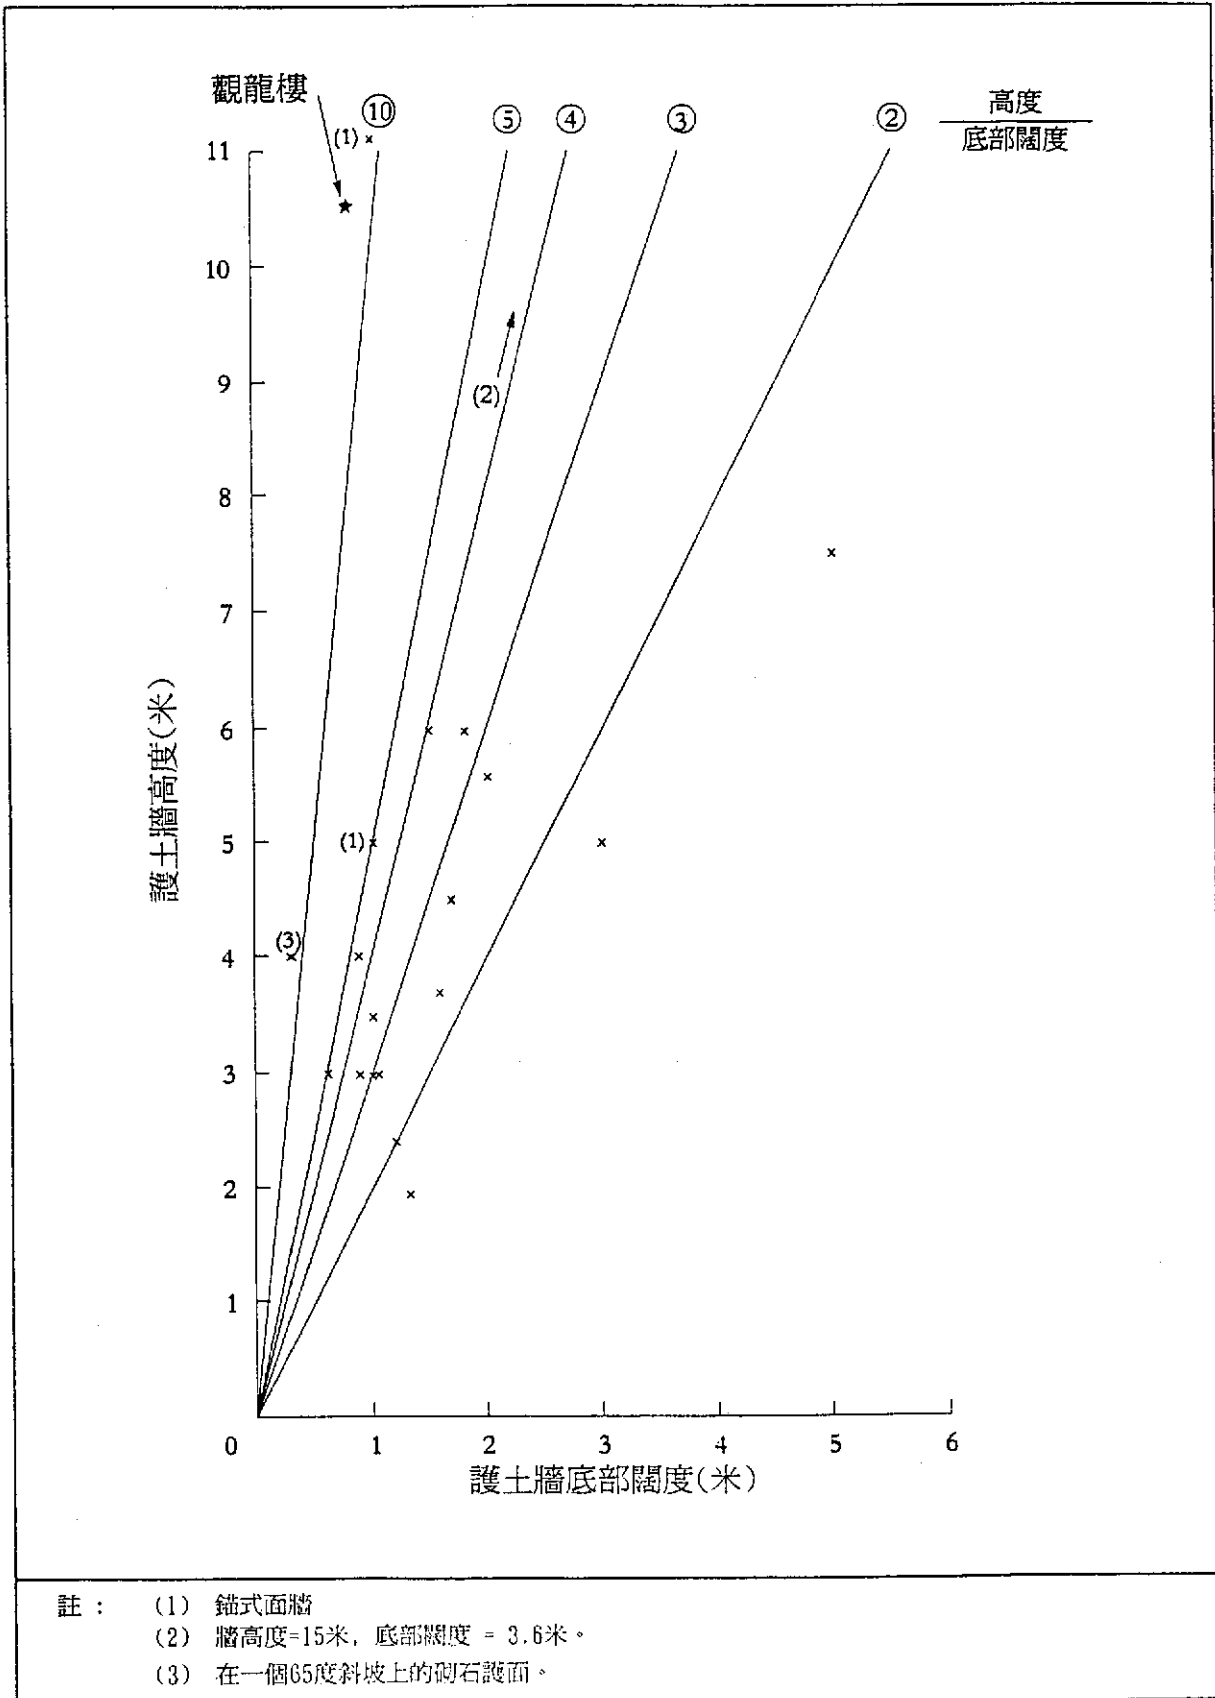
圖E2 - 從土力工程科視察記錄所確定的砌石擋土牆的尺寸

第二套數據包含了十九幅牆的資料。其中十三幅，牆身高度少於其厚度之四倍。其中較細長的六幅，有兩幅是錨式面牆，其牆身已知可能較薄。另有一幅實際上是在削土坡上的砌石護面。

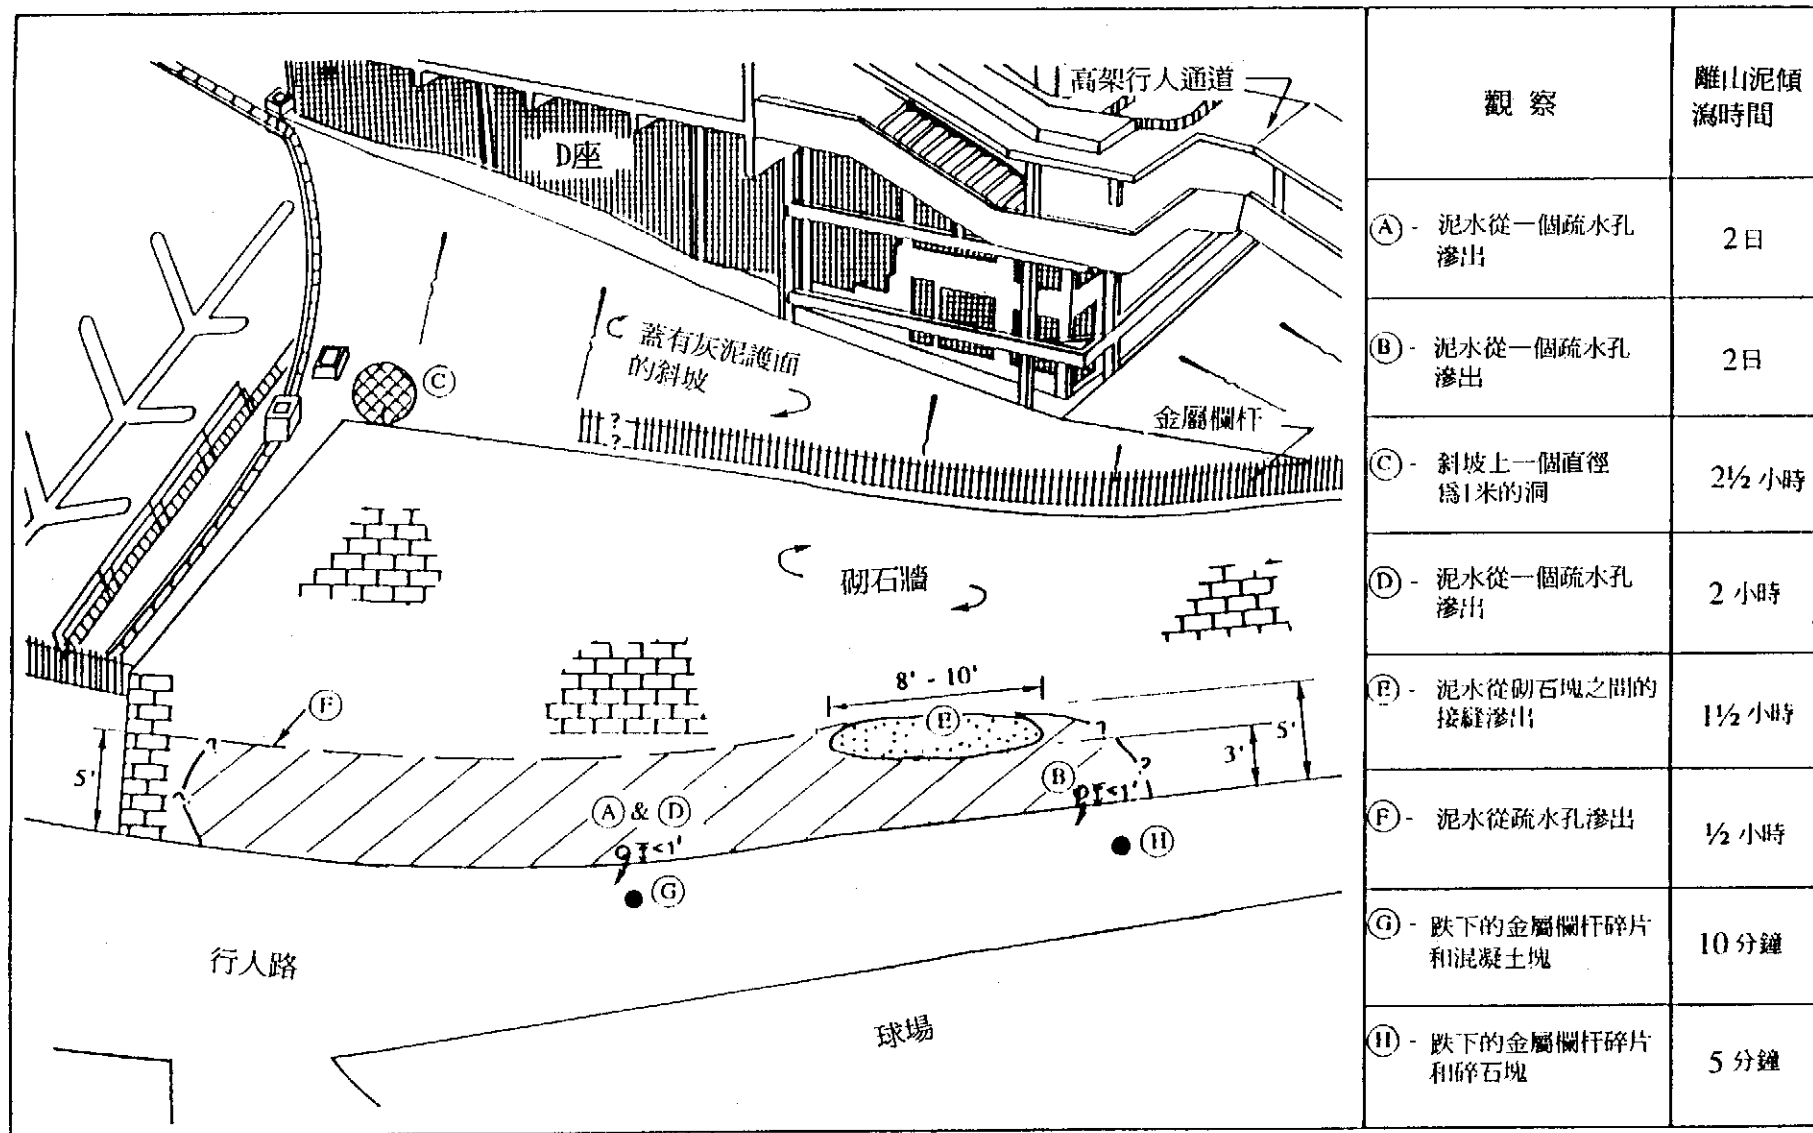
圖F2 - 由證人提報的主要觀察事項摘要

下文簡述了交回的問卷所載的資料，以及從訪問證人所得的資料。圖F2繪劃了證人所見的一些重要事項。

有七名證人報稱在山泥傾瀉前，看見砌石牆下面部份的疏水孔不斷有泥水滲出。八份交回的問卷亦有此說。十五人中有四人報稱在山泥傾瀉前兩天已見到滲水的情況，其他十一人則報稱在事發當天看見。

有一名證人在事發前約兩個半小時沿行人道而行。當時他發覺事發地點東邊斜坡上，靠近砂井處的灰泥出現一個洞。該洞的直徑約為一米，看來是由於失去灰泥護面而引致泥土外露。

另一名證人在事發前約一個半小時，在事發地點看見泥水從疏水孔和砌石牆中

的接縫滲出。滲水處的高度據稱離行人路面五呎，或者可能更高，而滲水的範圍據稱約十呎闊。該範圍比報稱在事發當天早上和兩天前所看見的滲水範圍更大。又再有另一名證人在山泥傾瀉前約半小時，看見泥水滲出的地方已擴至其後發生崩塌的大部份範圍，這包括從牆腳起至砌石牆五呎高的地方。

在山泥傾瀉中受傷的三名證人表示，在事前數秒鐘有泥土和石塊已經從砌石牆或其對上的斜坡跌下。但是，由於當時天黑和下雨，所以他們不能確定砂石從那處跌下。另一名證人，則在山泥傾瀉即將發生前聽到破裂的聲響。

六名證人形容這次山泥傾瀉是突如其來而快速的。有兩名證人描述砌石牆在半腰處爆裂，而該幅牆和斜坡則隨即塌下。另一名證人則在事發後即時看見崩塌殘痕上，大量的水從一條折斷的渠管湧出。
