附錄H

場地勘探及工程地質研究

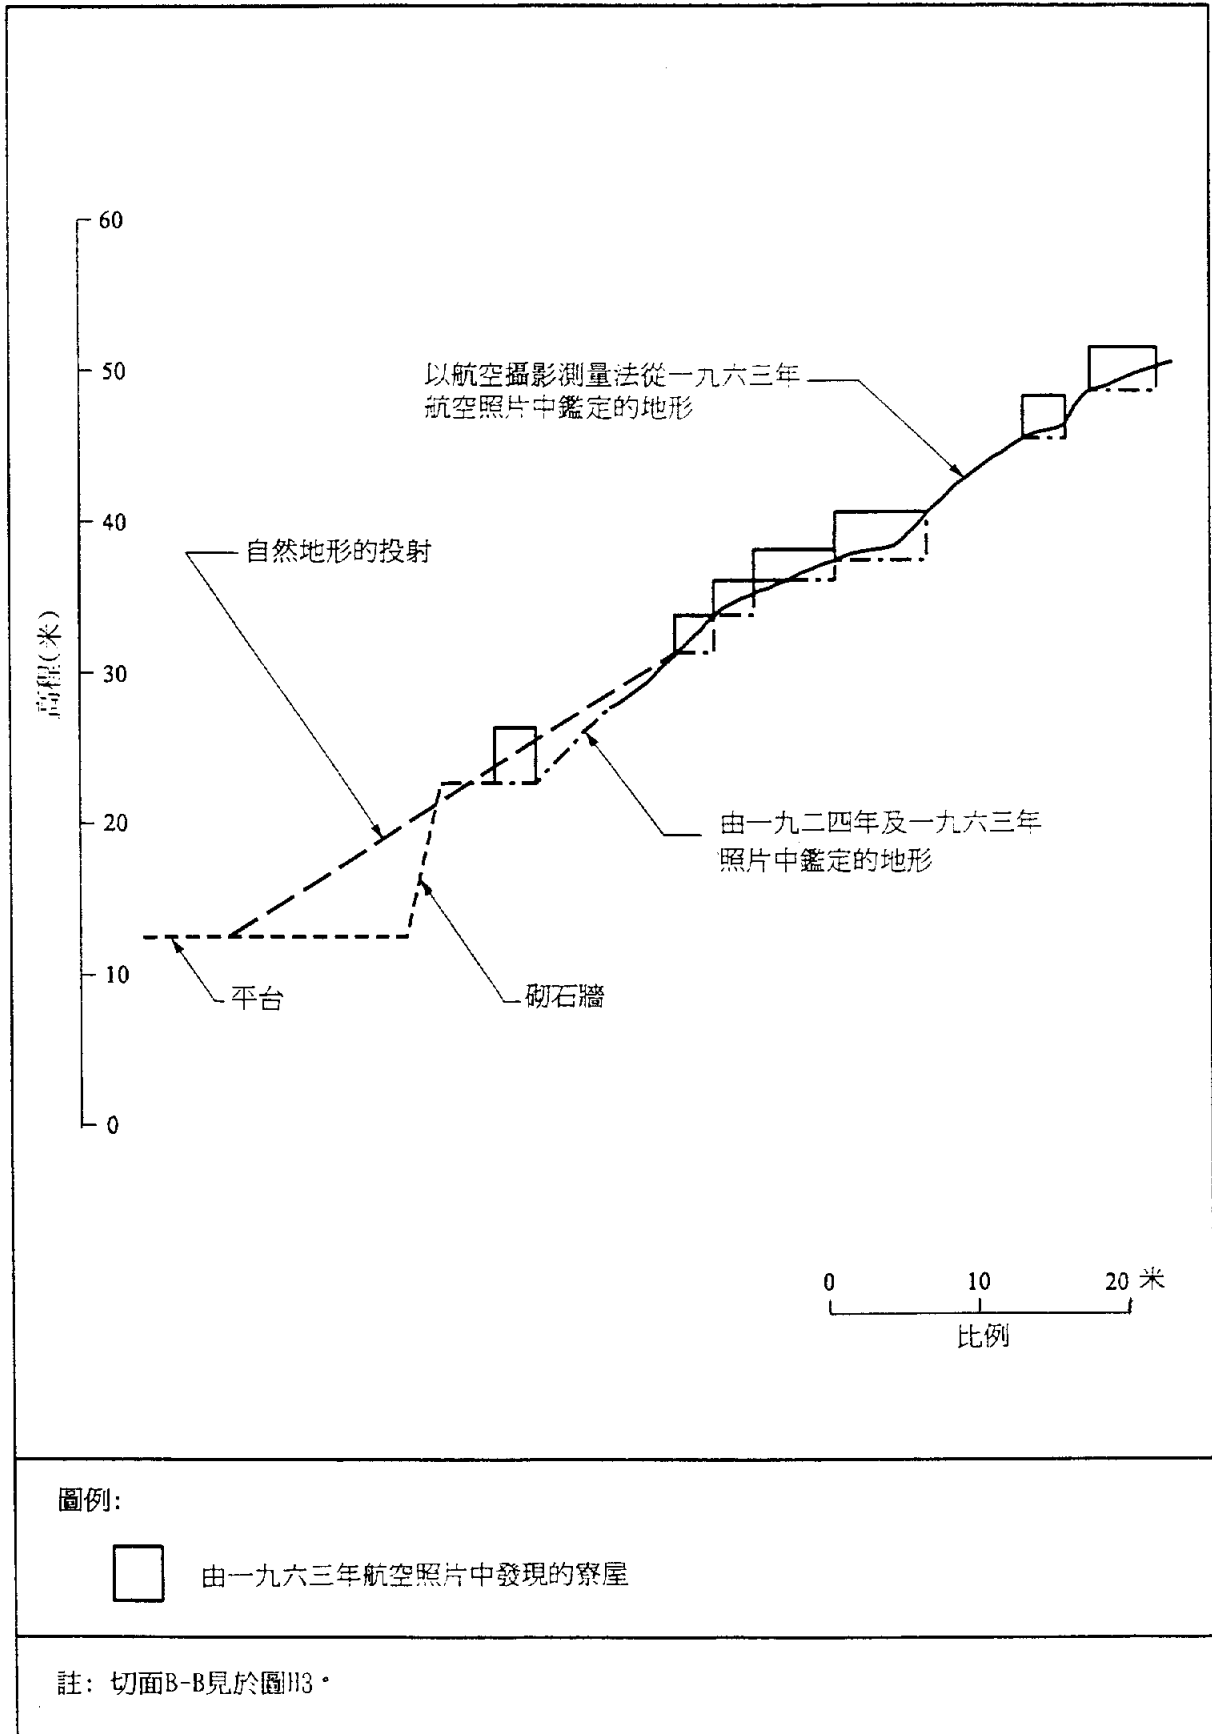
圖H4 - 一九六三年山泥傾瀉現場的地形

圖H4是山泥傾瀉範圍的剖面(B-B)。部份由於一九六三年時平台上有木屋，部份由於航空攝影測量的準確性有限，航測未能辨別該處砌石牆後面岩土的全部資料。圖H4所示的資料，是由一九六三年航空照片及一九二四年(當時沒有平台)航空照片的觀察所得而協助推斷的。

從圖H4所見，這次山泥傾瀉發生的位置，比原來的天然斜坡剖面位置低得多。

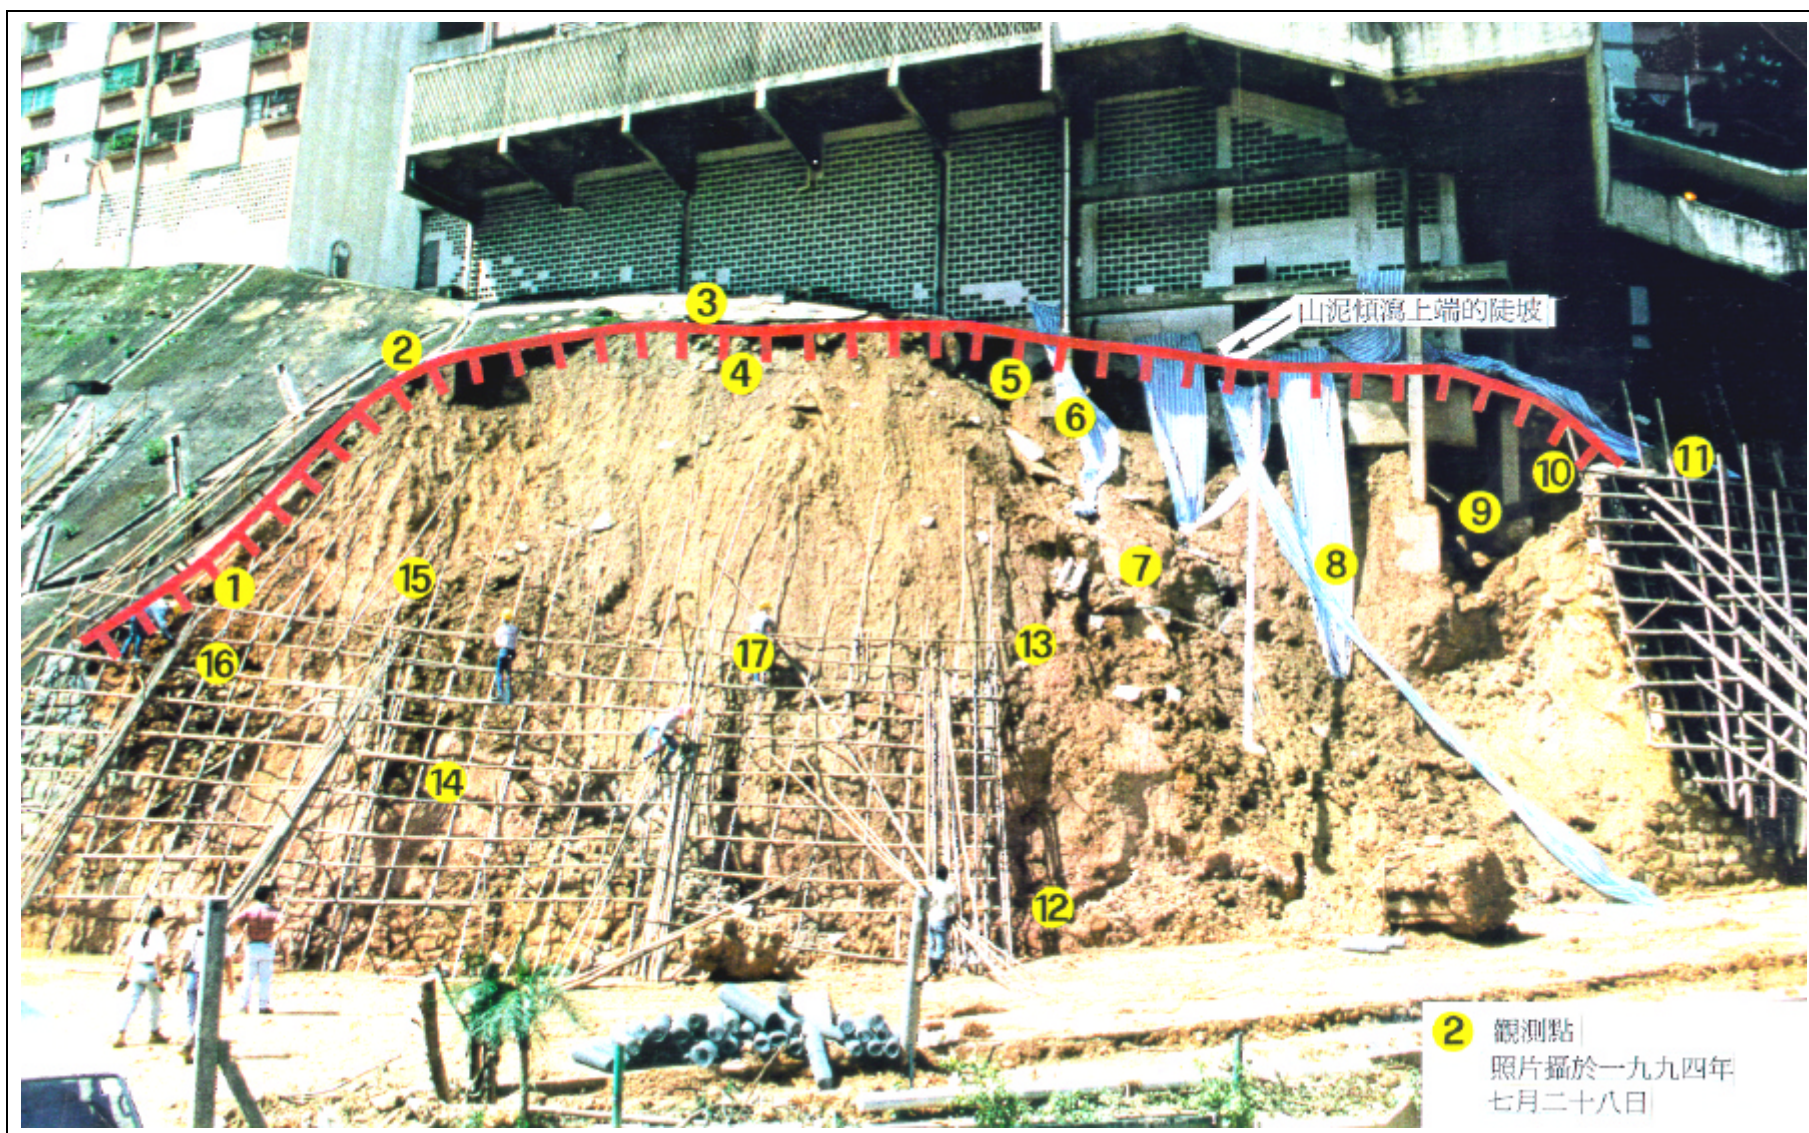
圖 H5 - 表 H3 所述各實地觀測點位置

在山泥傾瀉現場進行的實地觀察，共有十七處。觀察點見圖H5，觀察結果列於表H3。

從圖H5明顯見到山泥傾瀉現場滿佈泥石。由於大部份泥石已被清理，該層泥石普遍不厚，在編號BH2鑽孔見到最厚的泥石只是1.5米。這些泥石呈現疏鬆，紅褐色粉砂質細砂，含有棱角狀至半渾圓狀中等風化的火山岩細礫和半棱角狀的中礫。

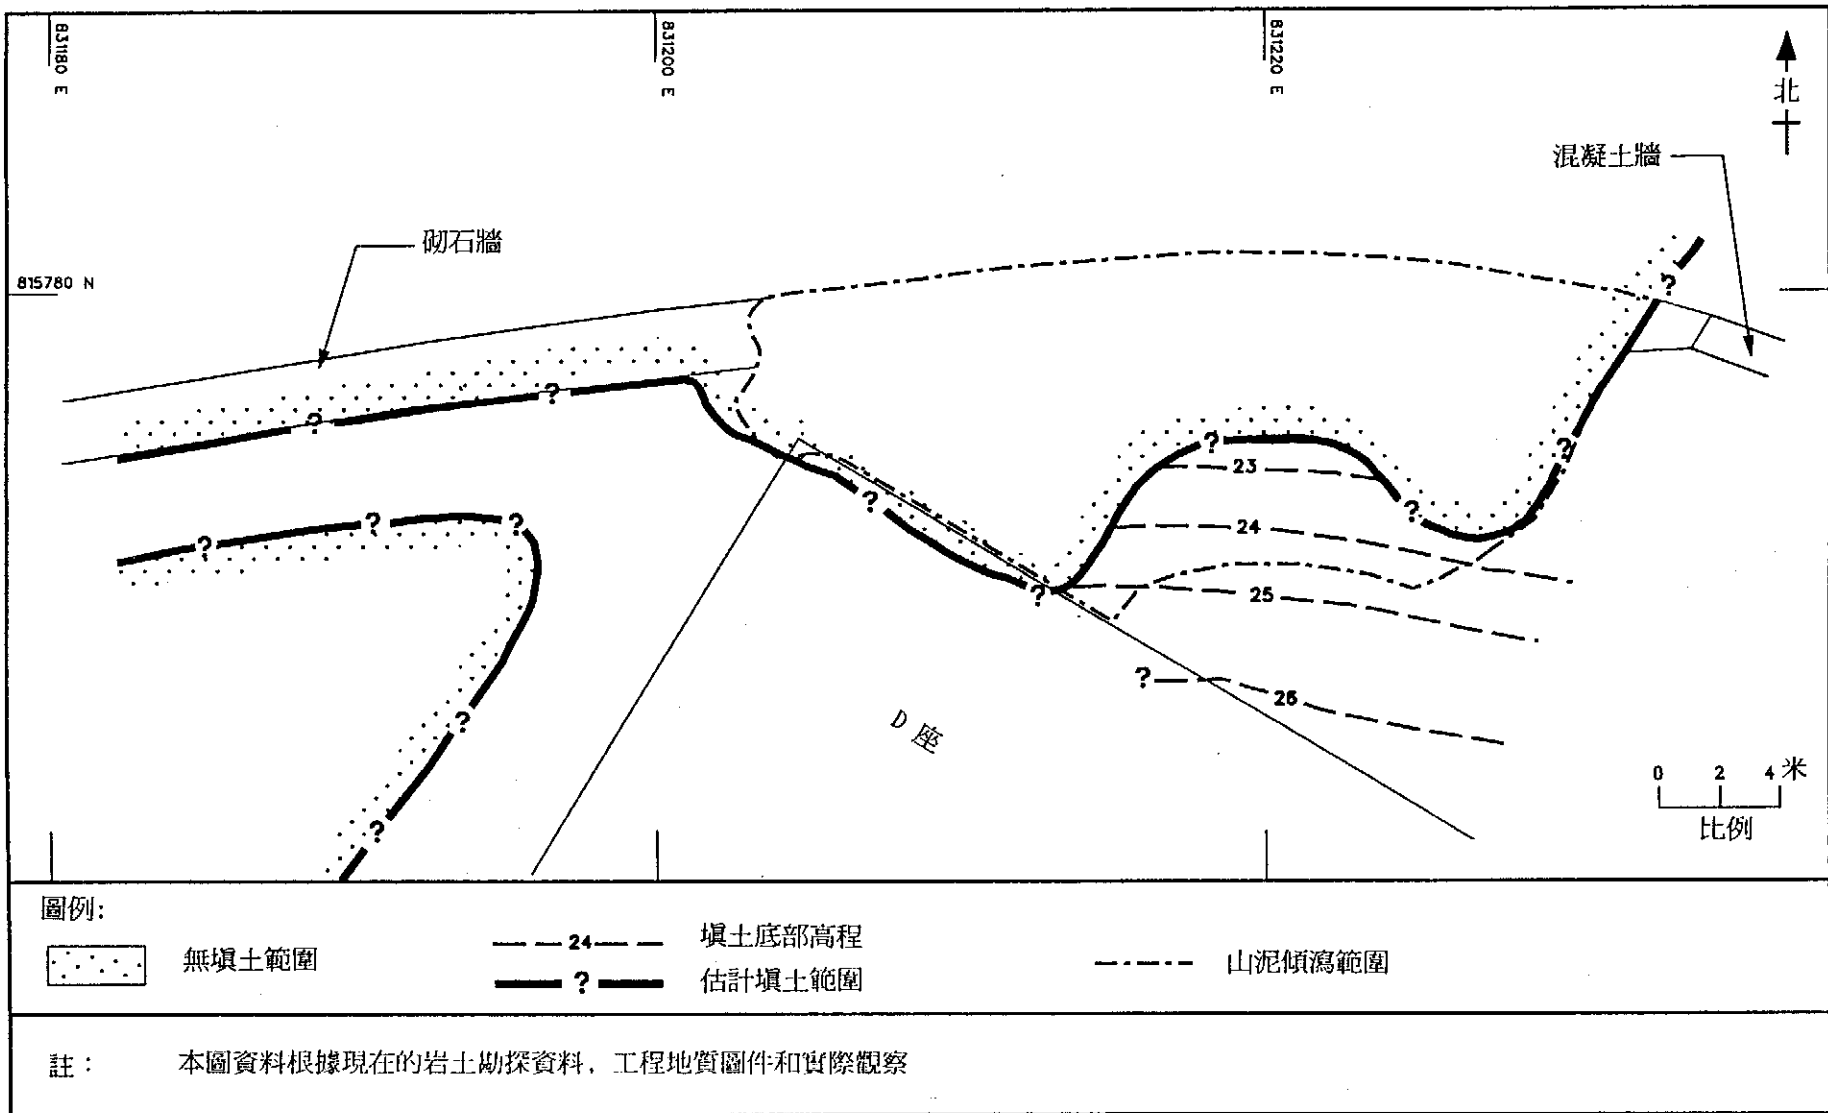
圖H14 - 山泥傾瀉現場填土底部等高線圖

- (f) 繪製山泥傾瀉現場的填土底部高程時，發現填土底部座落於一個斜面上(圖H14)，而這斜面與從航空照片推斷出來的削土坡剖面符合。

填土是在山泥傾瀉現場東南部發現(圖H14)。在斜坡頂部的編號TP2探井填土的垂直厚度超逾3米。在編號TP2探井對下的其他探井所發現的填土厚度一般不足2米。

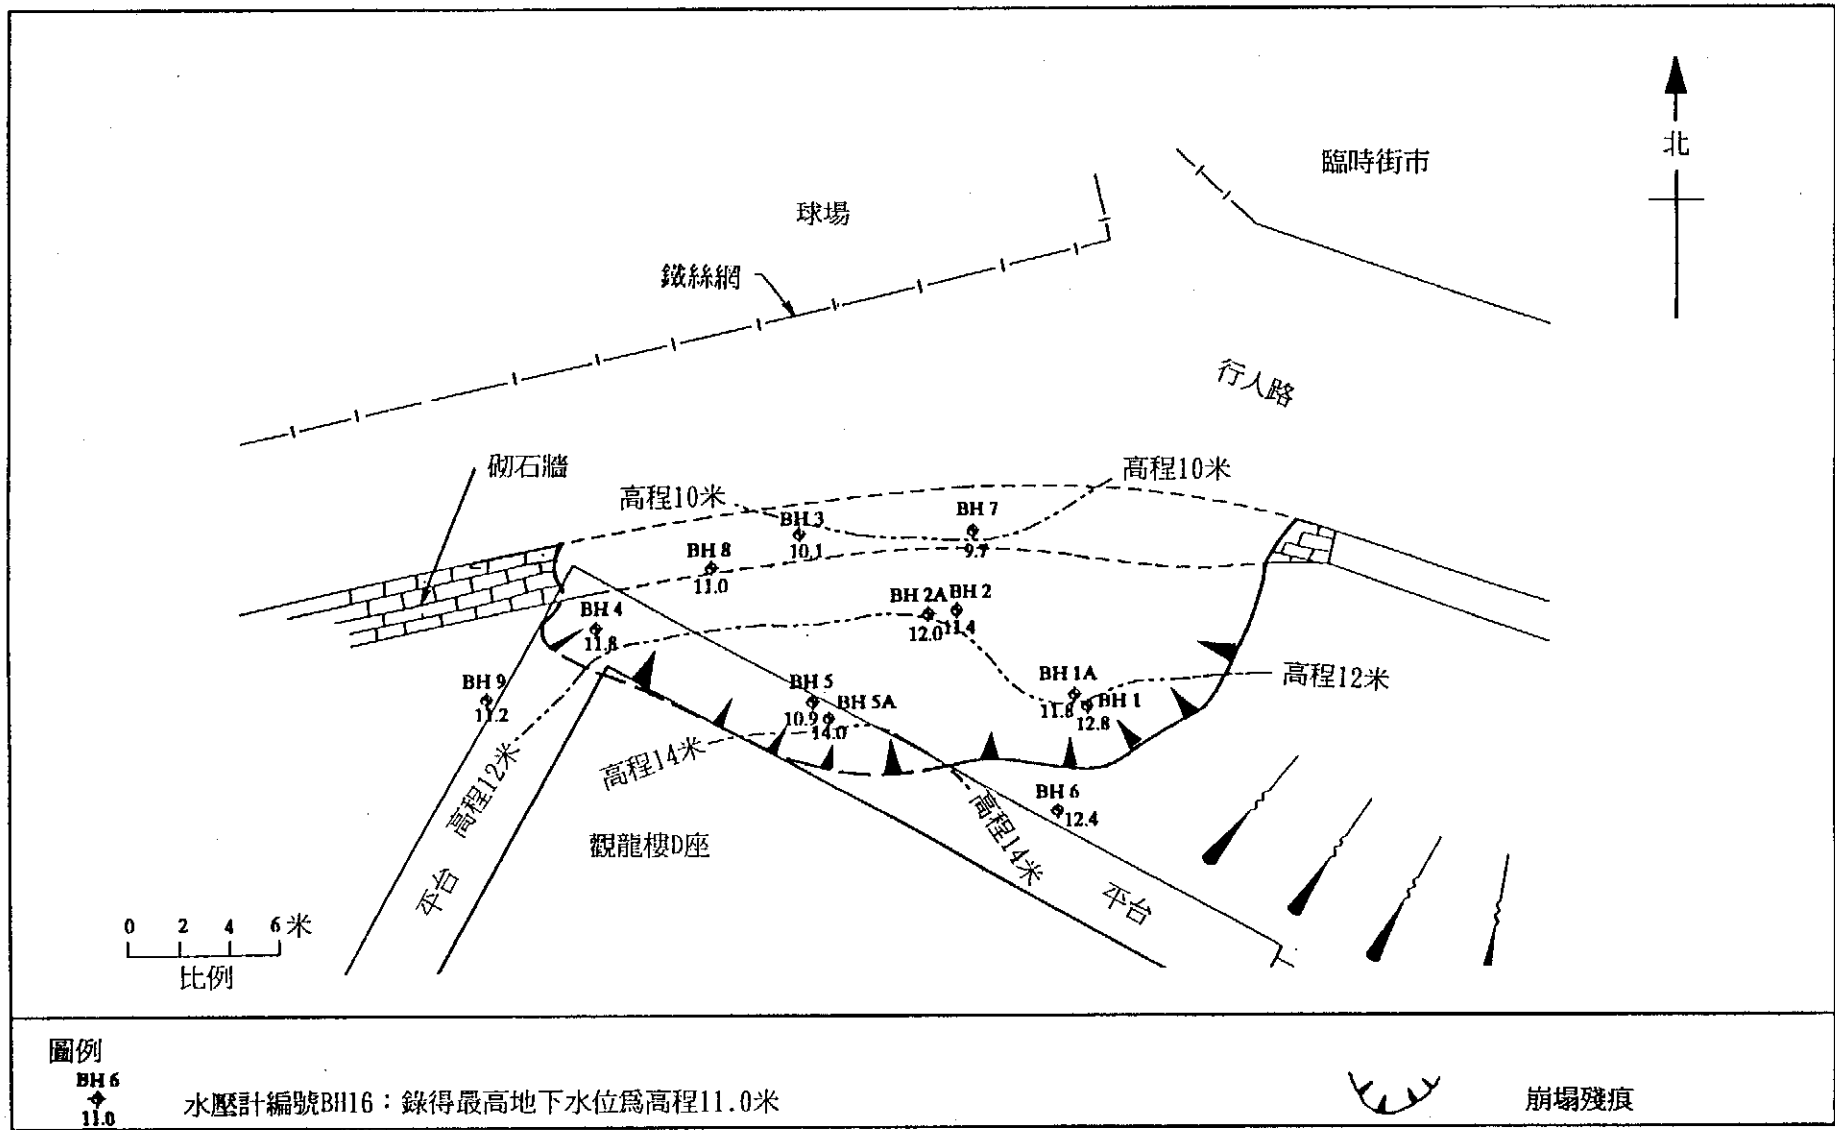
圖H15 - 錄得的最高地下水位等高線(一九九四年八月十三日至一九九四年九月一日)

表H5列出錄得的最高水位，根據這些資料，繪製了錄得的最高水位的等高線(見圖H15)。結果顯示近牆腳的地下水水位從10米高程逐漸升至牆後斜坡內的13米高程。

圖H15的等高線，錄得的最高地下水水位約在山泥傾瀉斜坡腳部以下3米，距斜坡頂部以下約9米。

以上是於八月、九月及十月間獲得的資料，顯示了事發後不久的地下水水位較山泥傾瀉位置低得多，而且一直保持在低位。這點與一九九四年七月二十三日事發後在現場即時觀察所得符合，即在崩塌殘痕的泥土中沒有大量滲水現象，顯示事發時地下水位或上層滯水沒有上升至滑坡面。

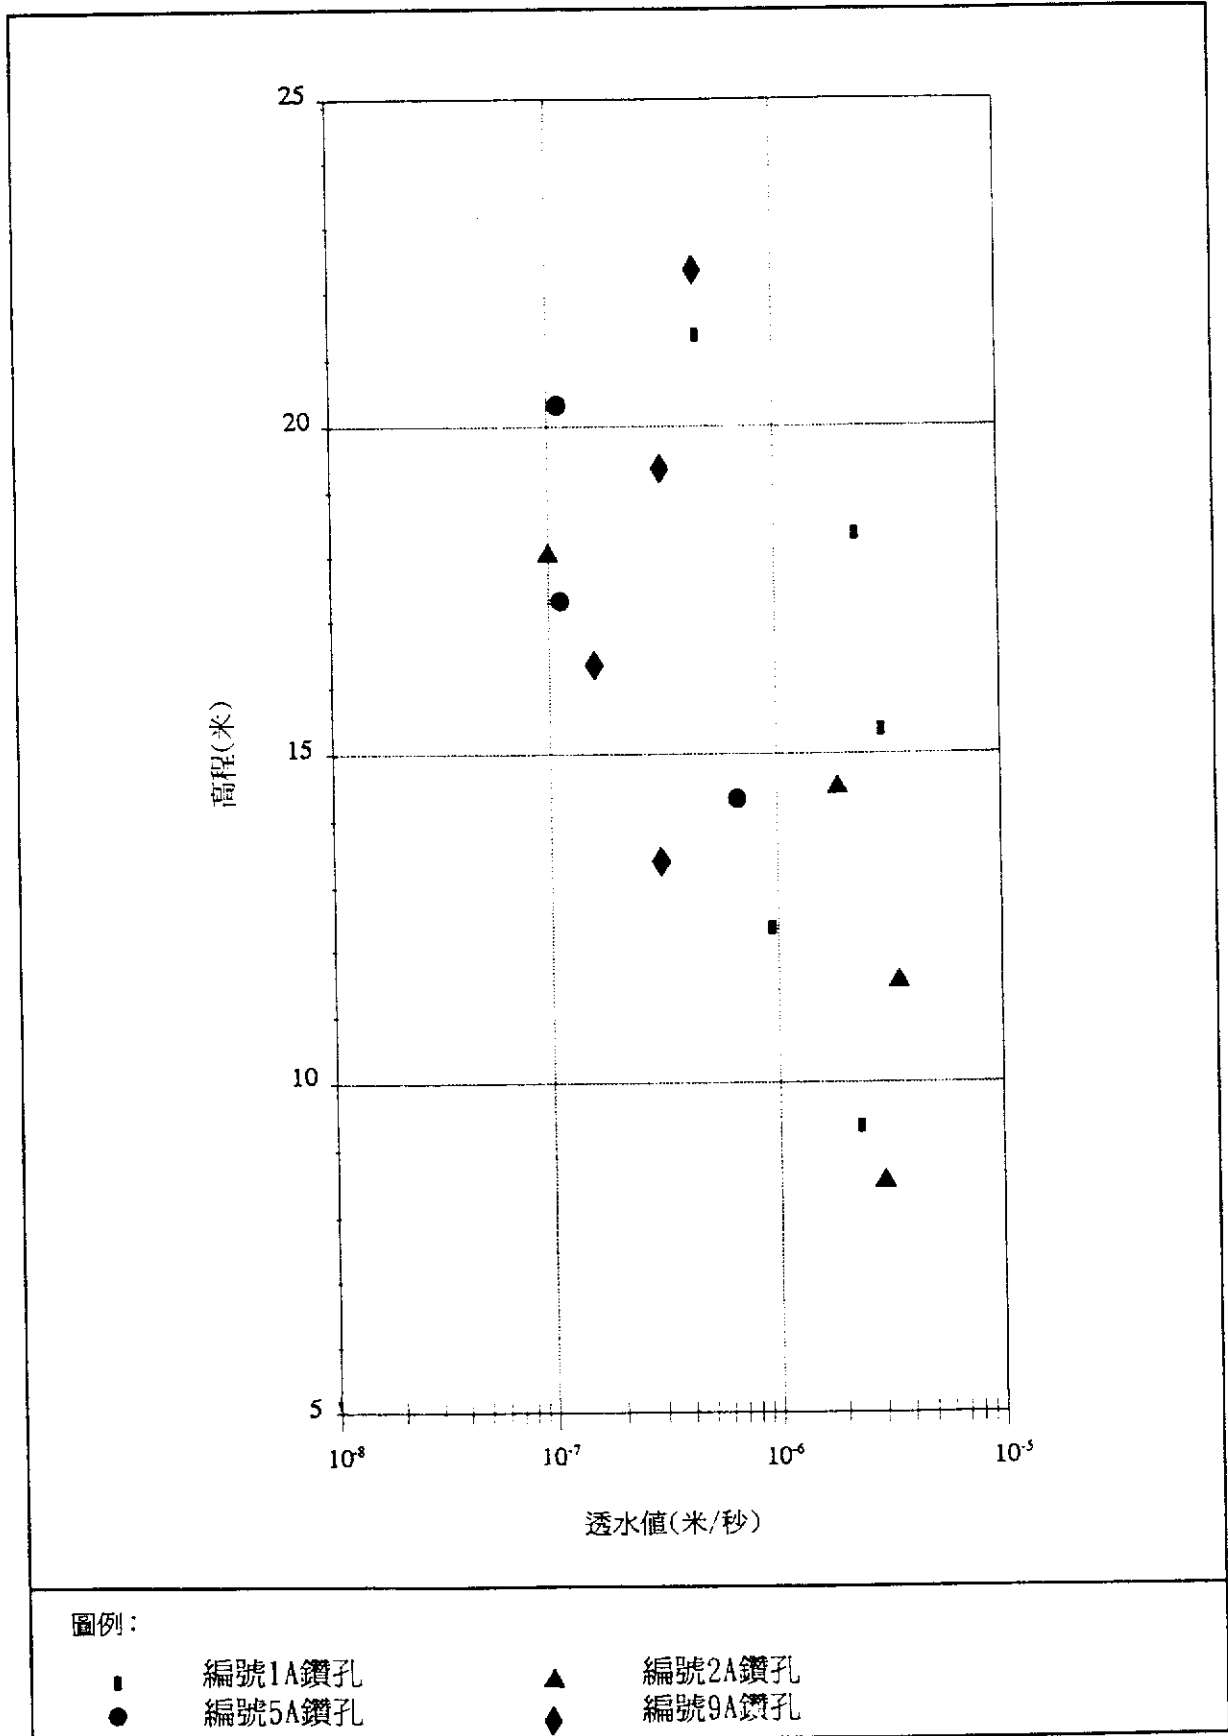
圖H16 - 鑽孔變水頭透水試驗的結果

不同高程的k值載於圖H16，圖中可見該值在每秒 $10^{-6}$ 米之等級內。

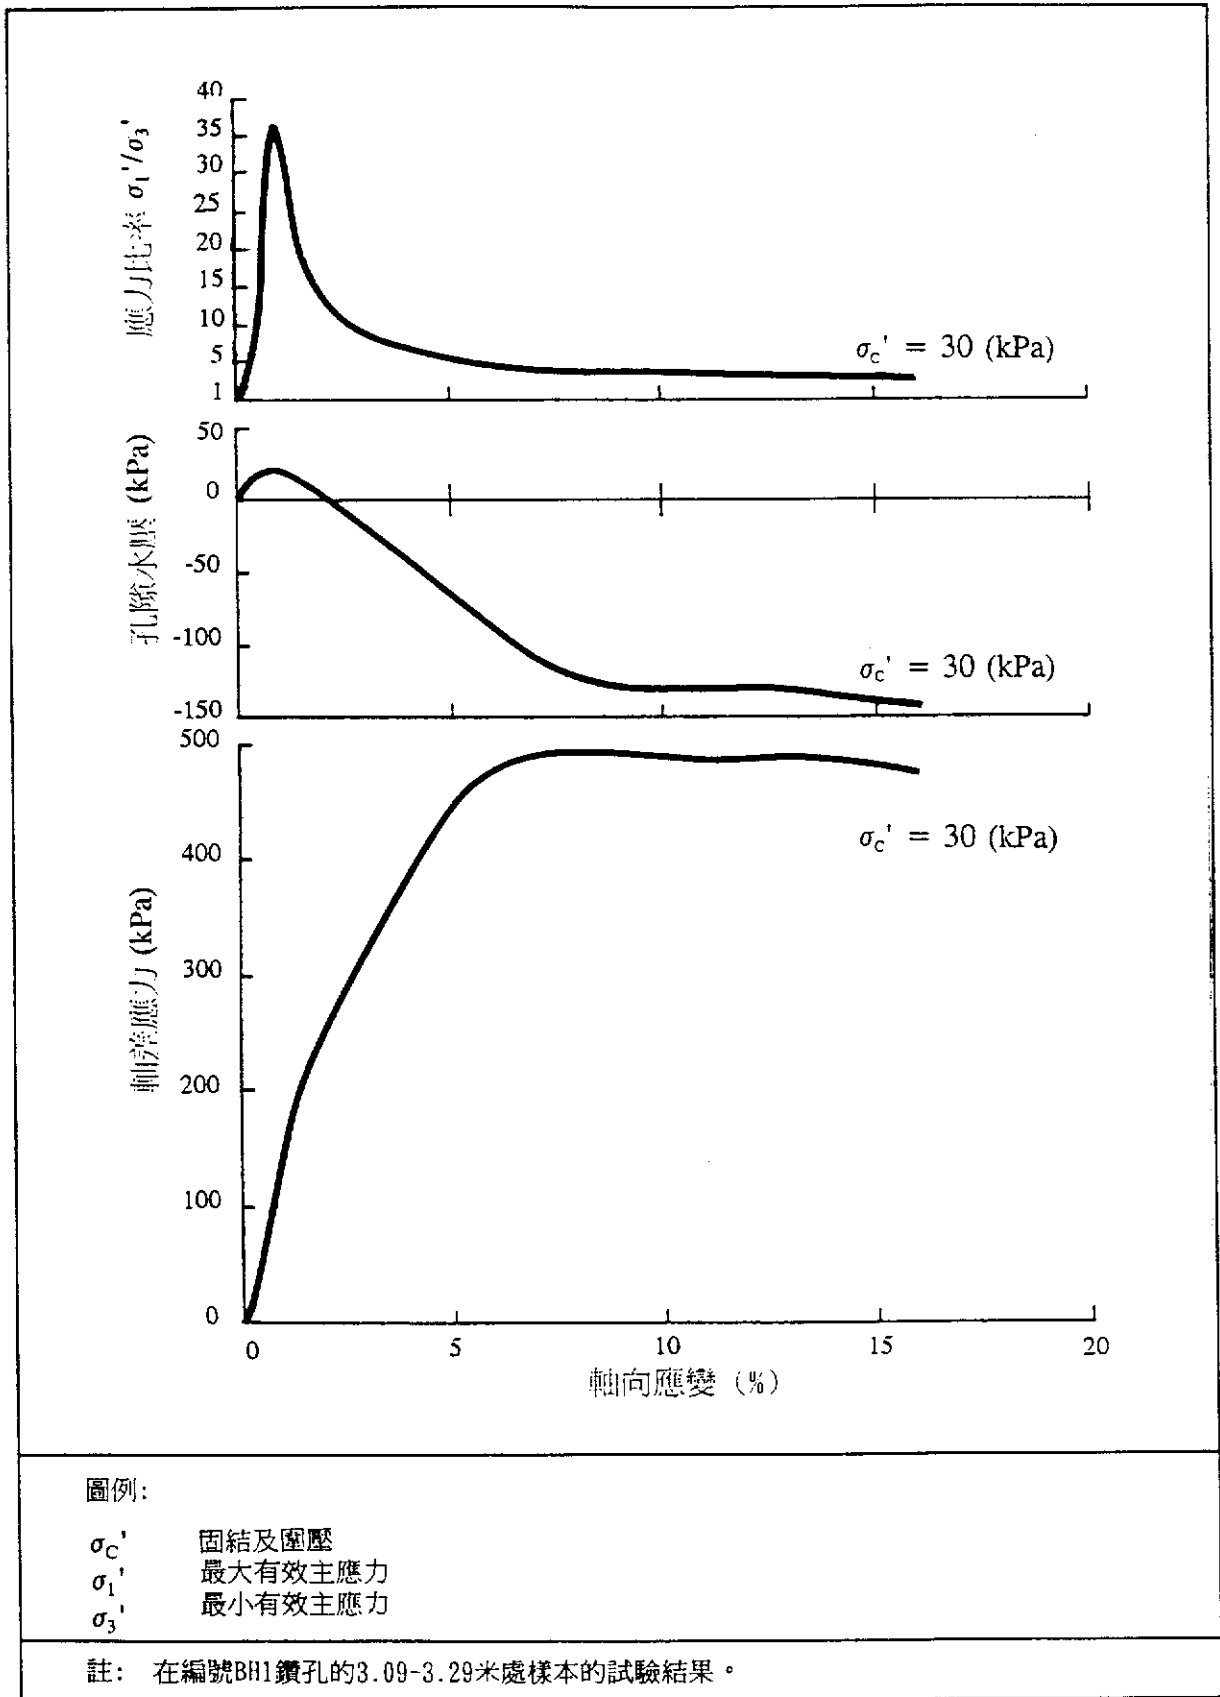
圖19 - 完全至高度風化火山岩在三軸壓縮試驗中未被採納入分析內的樣本之典型反應

在進行分析時，有兩個完全至高度風化火山岩的試樣因為看來有異常的反應而並未包括在分析之內。其中一個試樣的反應例子見圖I9。從該圖中，可見初期的應力與應變反應是非常硬實的，試樣的應力情況在脆性破壞前已達到不正常的高比率。這種特徵，可能反映了黏結或大尺寸顆粒的影響。進行傳統不排水三軸壓力試驗時所採用的程序和有關的應力路徑，使風化較多的物質的強度參數得以較易獲得。不過，由於在取樣及製備試樣時的擾動，殘餘黏結的影響難以找出。殘餘黏結可使峰值和勁度增高，並且在破壞時作出脆性反應。

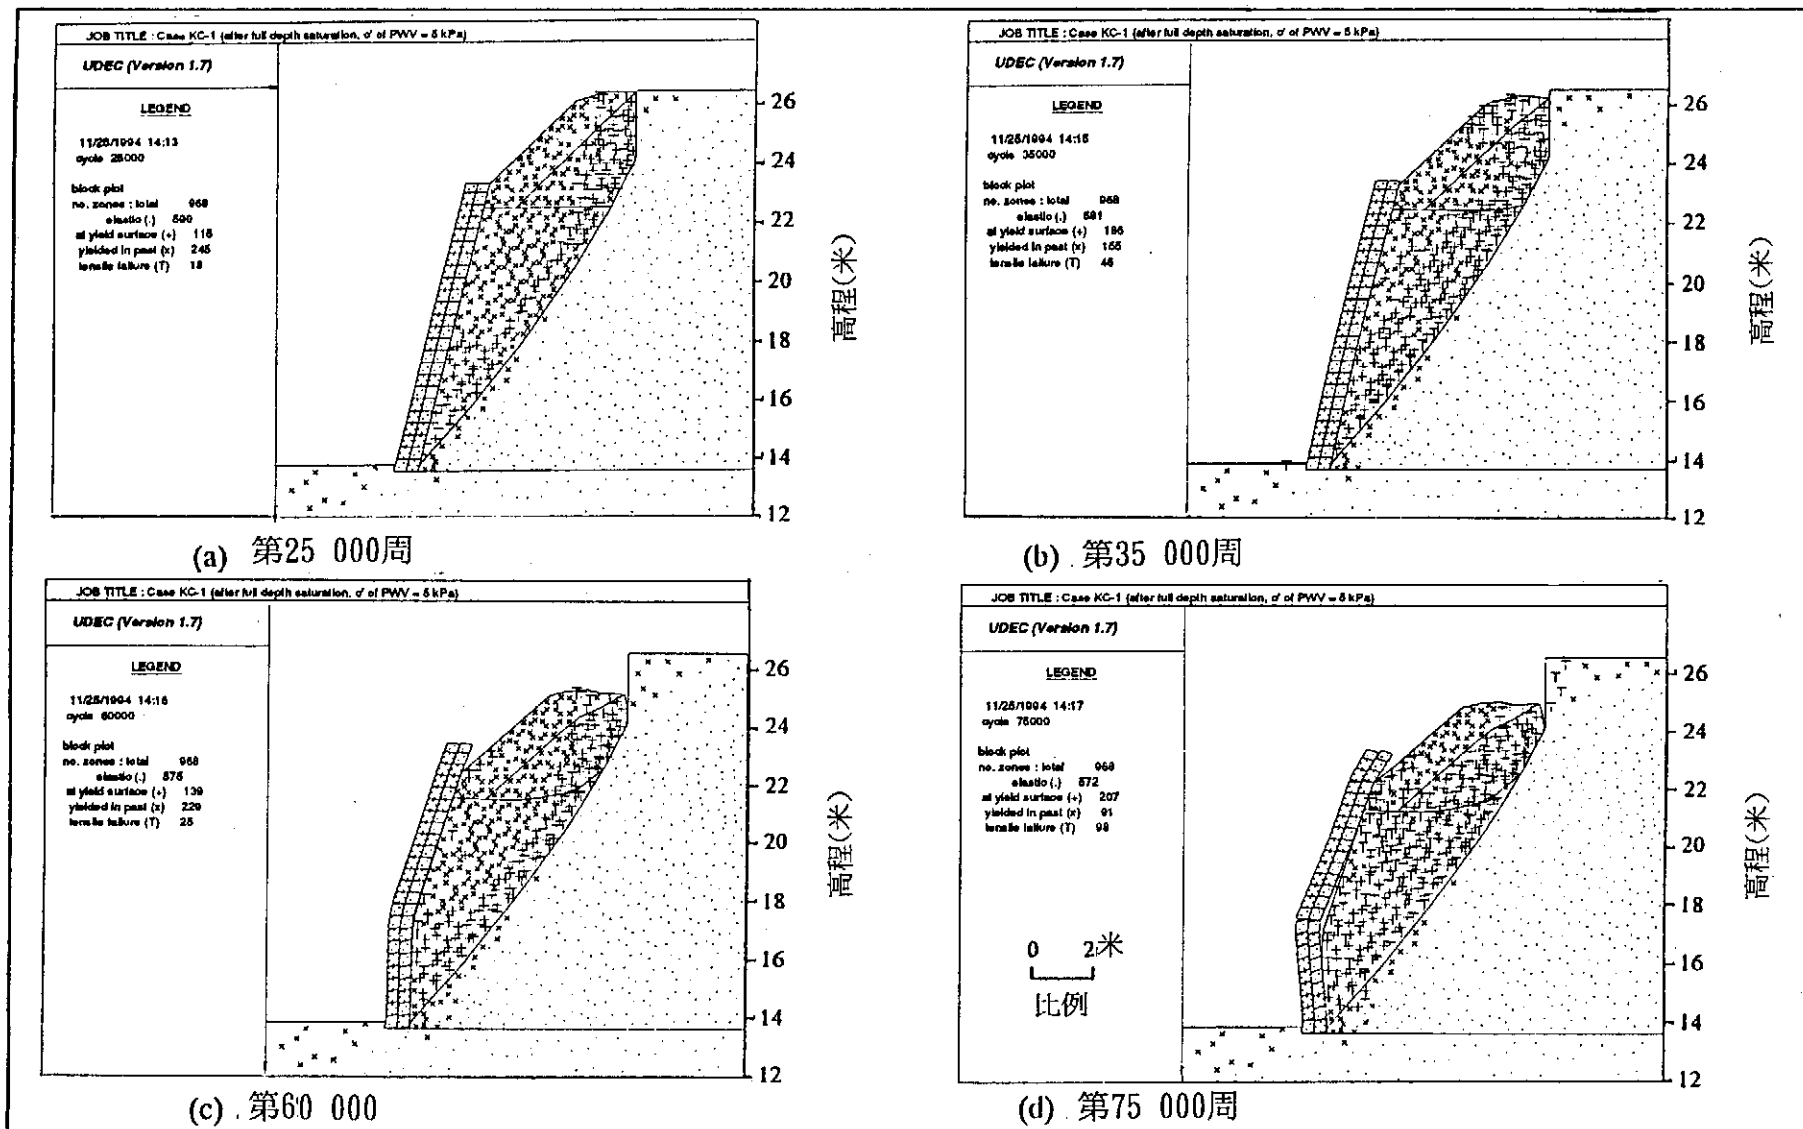
- (a) 若PWV的 $c'$ 值在剖面C-C是少於9kPa而在剖面A-A是少於7kPa，則會出現崩塌。
- (b) 牆的崩塌模式複雜，如圖L16及L17所示。圖中顯示一九九四年的剖面C-C在土壤飽和狀態下，UDEc分析的結果。圖中並描繪山泥傾瀉期間，牆身變形及斜坡移動的模式。牆身在約半腰處凸出，下部份則向外傾覆。這種狀態會引致張力破壞，使砌石牆石塊間砂漿的抗剪強度減弱。若牆身凸出及傾覆的情況持續，會使牆身約在半腰處脆性破裂（見圖L16(d)）。牆後的地面因失去擋護而向前滑動。分析顯示砌石牆的上半部因滑動而向後轉動，預計最後會落在泥石表面並且牆壁面會朝上。砌石牆的下半部則預料會分解並埋在泥石之下。
- (c) 分析結果顯示一旦開始出現不穩定狀況，牆會迅速變形而崩塌。
- (d) 觀龍樓擋土牆崩塌前的穩定性分析可見圖L18。若採用一九二四年的地形，即使PWV<sub>u</sub>完全飽和，牆依然穩定。牆只有輕微變形，而最大的水平位移約40毫米。

圖L16 - UDEC分析結果(第KC-1宗分析, 當牆身出現爆裂時砌石牆情況及應力狀態)

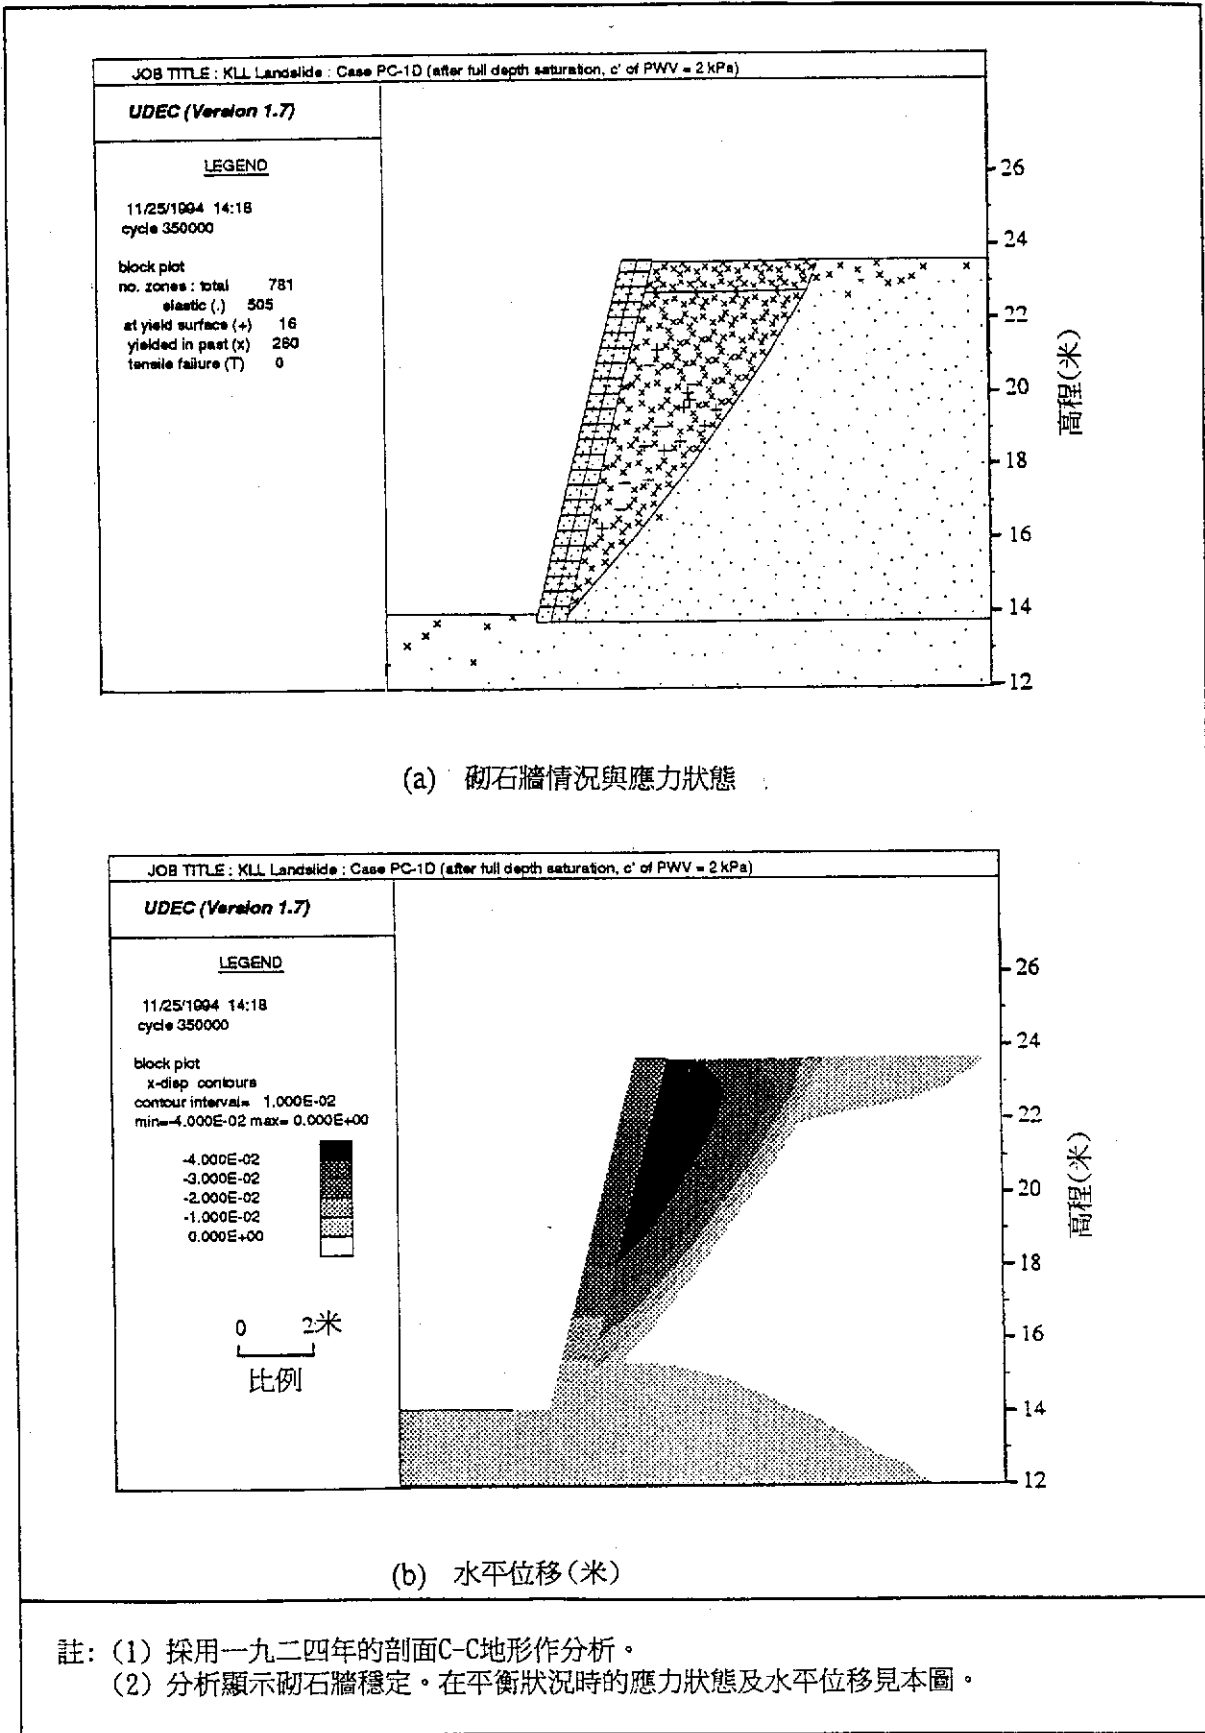
圖L18 - 第PC-1D宗UDEC分析結果

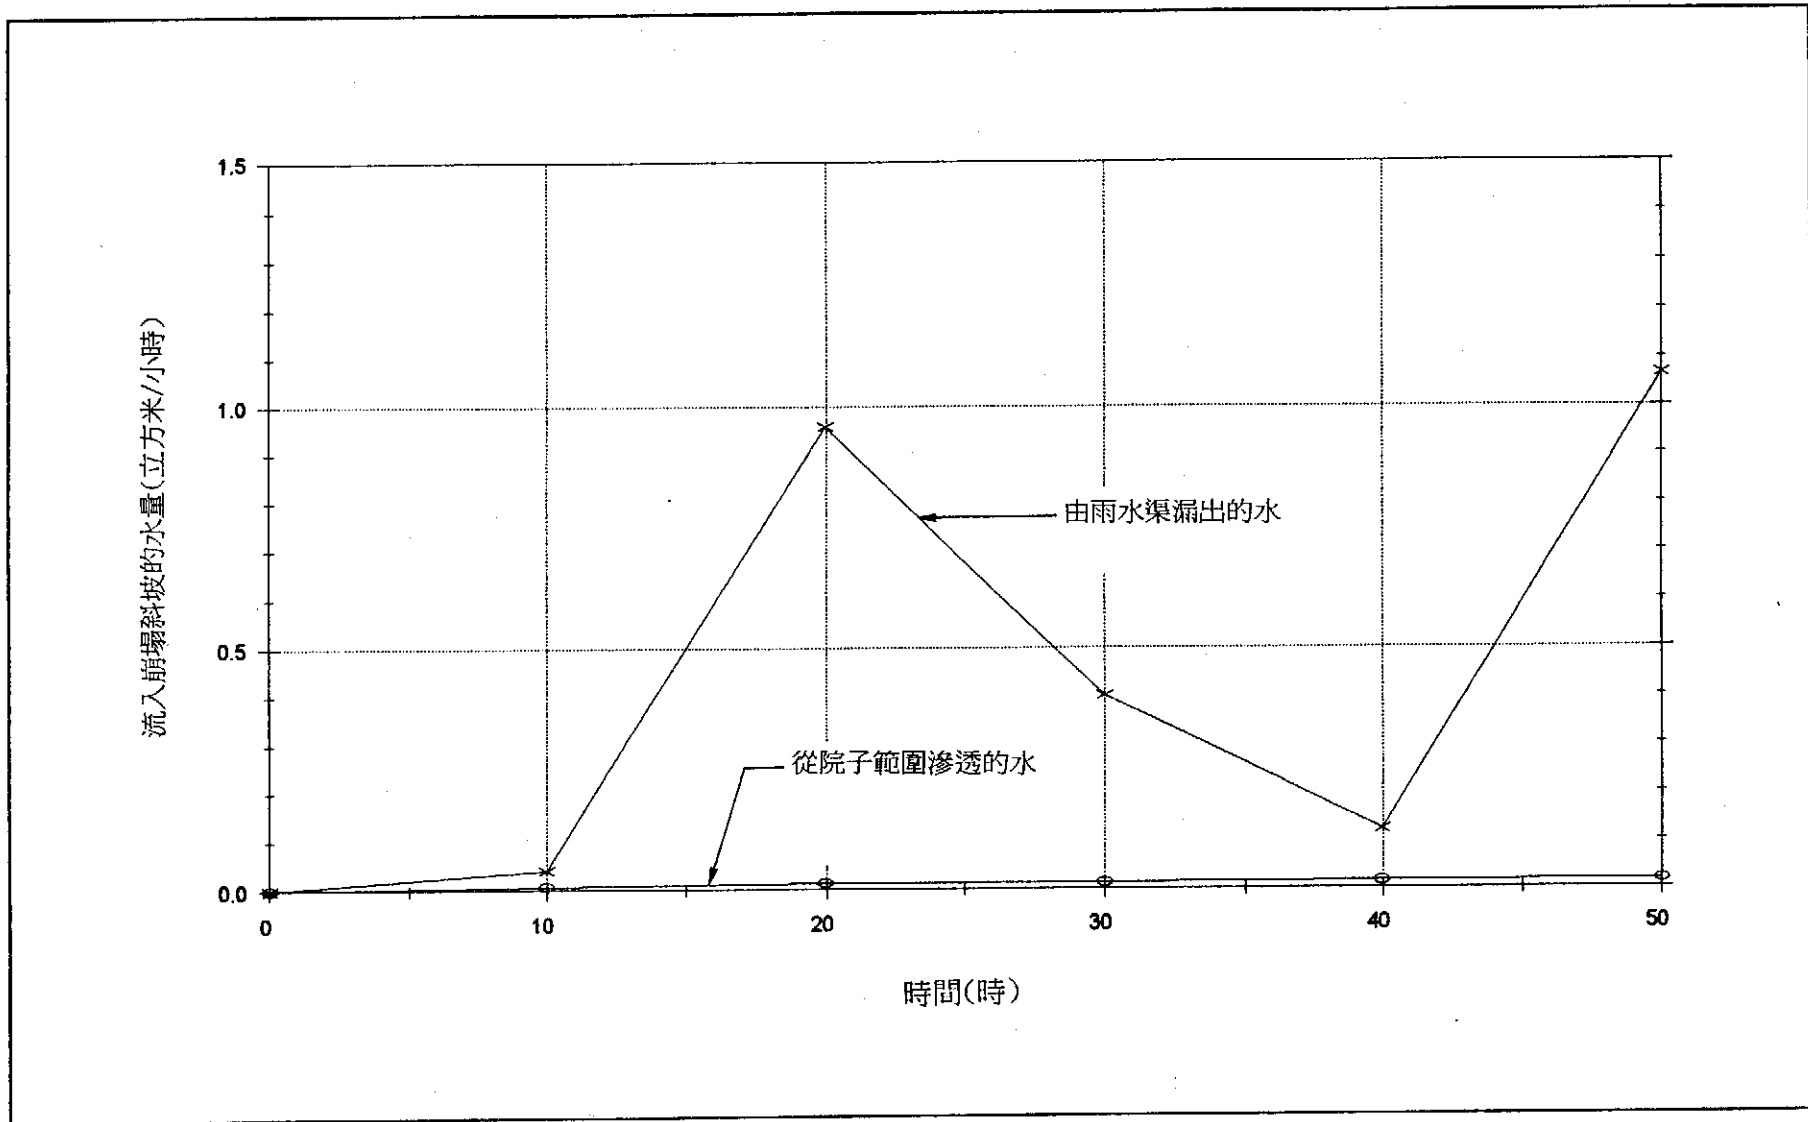
第三宗分析的結果見圖 L27 及L28。假設雨水管在不同的滲漏程度下，從破裂雨水管滲漏及從未鋪面院子滲透的相對水量於圖L27。很明顯，雨水管的滲漏遠比院子裏的雨水滲透影響更大。

圖L27 - 流入崩塌斜坡的水量(第三宗滲漏分析)

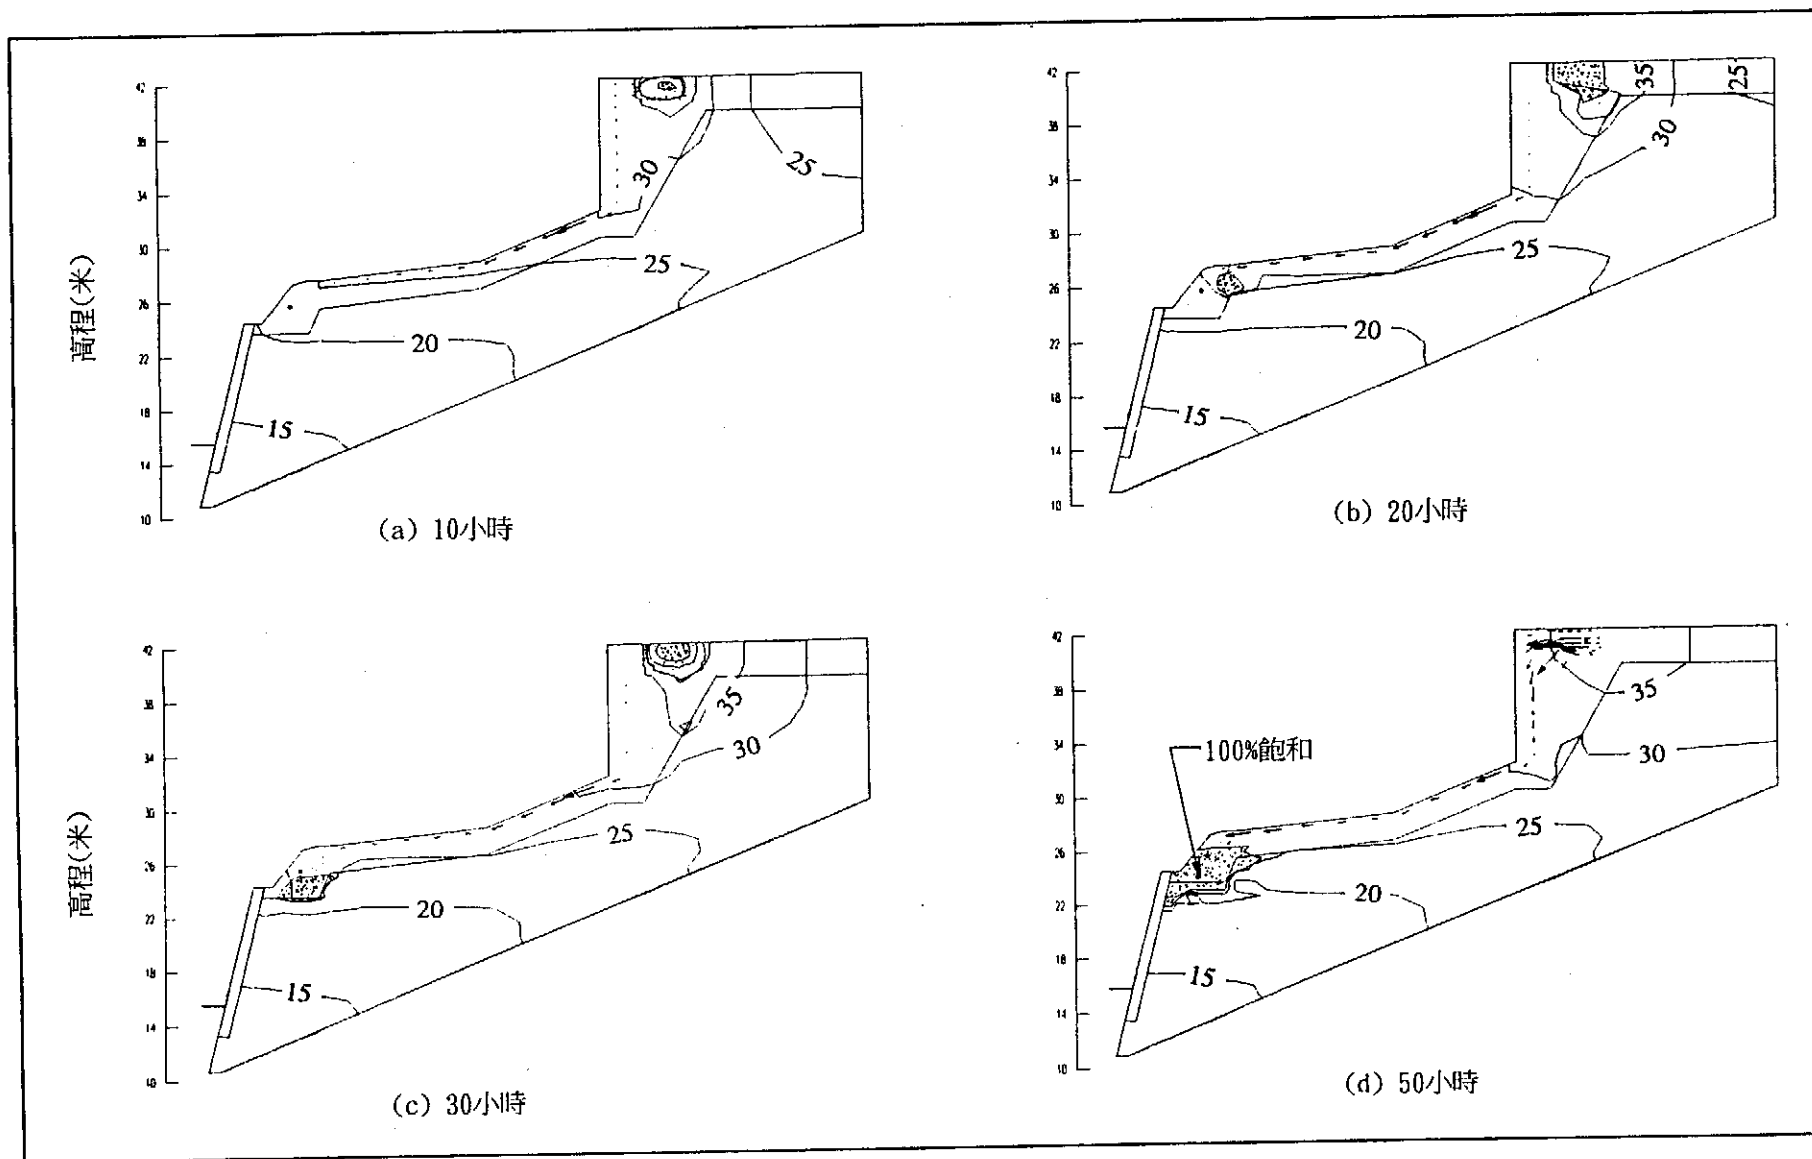
圖L28顯示因雨水管滲漏，而引致在不同時間的地下水份增加的範圍。可見即使填土在一天內達到大致飽和，而亦只有相對小部份PWV在50小時內能達到完全飽和的狀況。

圖L28 - 因雨水渠漏水而使土壤飽和的時變

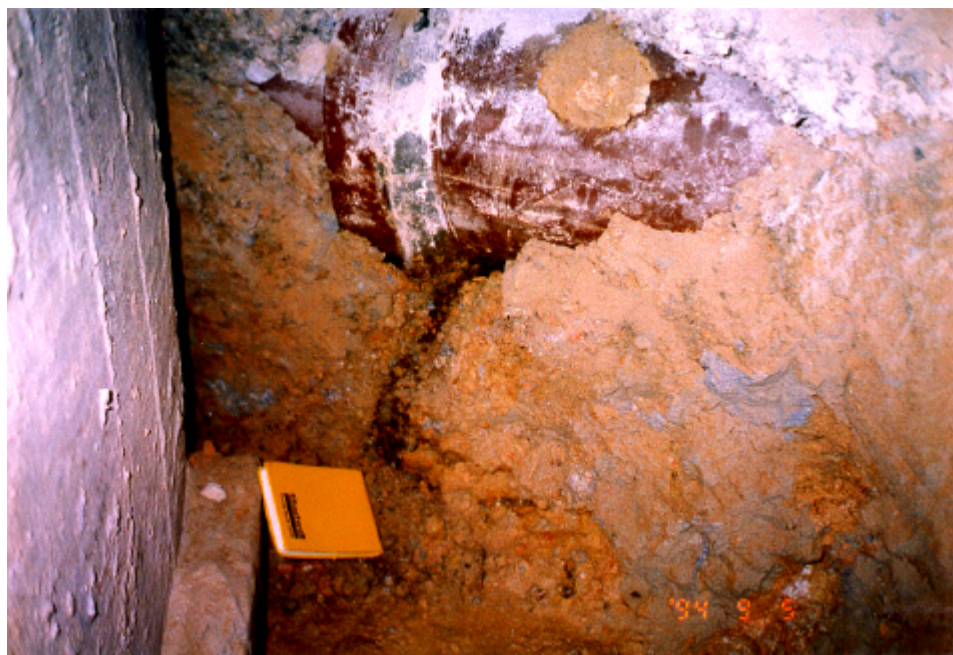
從閉路電視勘察所見，該處渠管有一條圓周裂縫，接頭處且有開縫及錯動，但開縫的闊度和錯動的距離則少於管壁的厚度。經挖去泥土，露出兩個相距約1米的接頭，這兩個接頭屬承插式。陶製管道的周圍和接頭處以40毫米至75毫米厚的混凝土包著，並以水泥砂漿在接頭處把渠管穩固地接連一起。土力工程處人員在檢查時發覺其中一個接頭滲漏，滲漏量約為每小時1公升，該處輕微滲漏的現象是於一九九四年九月五日首先發現。但在一九九四年十月十四日和二十七日再次進行檢查時，卻觀察不到有滲漏的情況。

照片M11 - 在編號77砂井與崩塌殘痕之間，出現輕微滲漏的污水管部份。(照片攝於一九九四年九月五日)

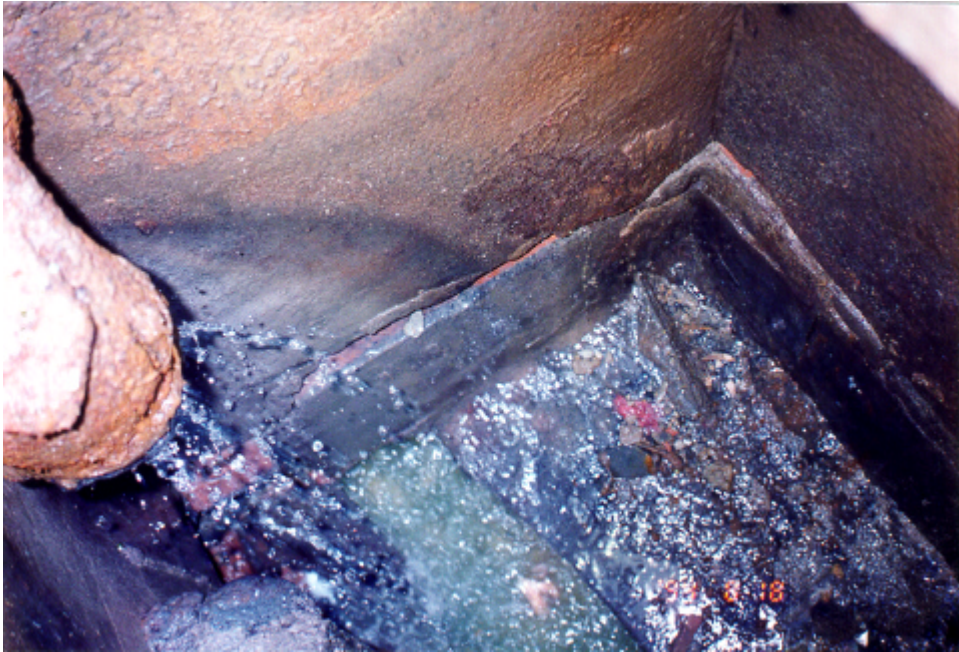
砂井編號	位置	觀察到的破損
8	F座	砂井牆頂部與地板已分離，相距約200毫米；砂井下陷並有輕微移位；沒有滲漏跡象。
9	F座	砂井牆頂部與地板已分離，相距約200毫米；砂井下陷並有輕微移位；沒有滲漏跡象。
33	G座	近底部周圍出現多條約1至5毫米闊的裂縫，會有輕微滲漏。
34	G座	距底部約300毫米及近頂部的周圍出現多條約1至8毫米闊的裂縫，會有輕微滲漏。
38	D座	底部角落的抹灰被沖蝕，受影響範圍約200毫米 x 75毫米；該被沖蝕的範圍會有輕微滲漏。
65	D座	離底部約350毫米處，牆壁發現約1至2毫米闊的水平施工縫；會有輕微滲漏。
75a	D座北面	砂井牆周圍有裂縫，裂縫約2至5毫米闊；位於底部之上150毫米處；會有輕微滲漏。
80	D座北面	牆壁抹灰輕微剝落；出現一條約1毫米闊的裂縫，牆上並有滲漏跡象，底部被沖蝕；會有輕微滲漏。
81	D座北面	閉路電視勘察顯示砂井底部出現約10毫米闊的裂縫；會有輕微滲漏。

照片M12 - 近編號34污水砂井底部有一條裂縫。  
(照片攝於一九九四年八月十八日)
