附錄H

場地勘探及工程地質研究

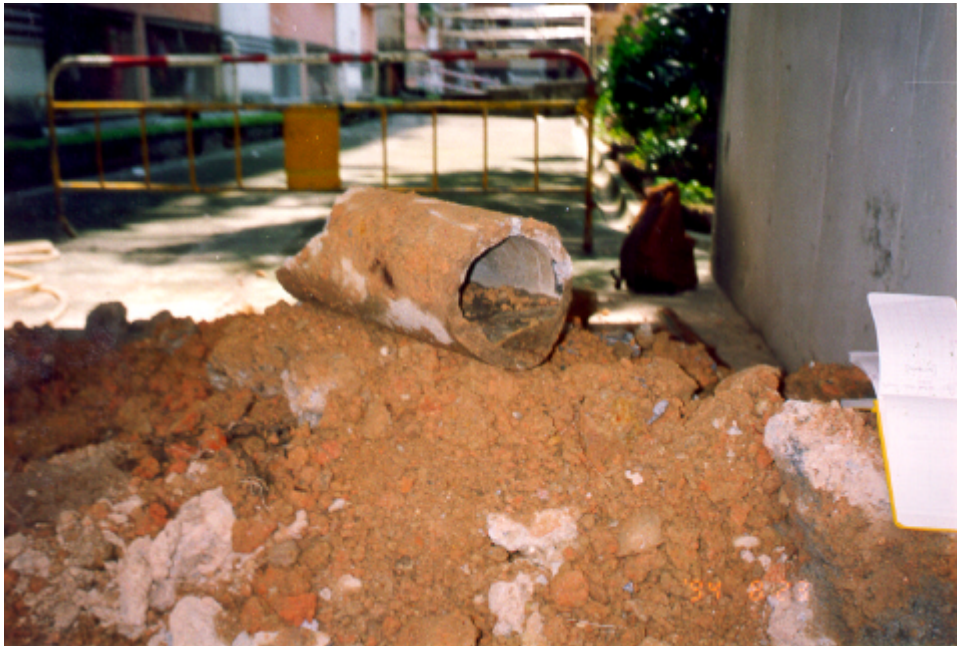
這條直徑150毫米的混凝土渠管埋在填土，距離地面1米以內。渠管在離編號15集水欄柵約3米之處折斷。調查人員進行染料測試，把水不斷輸往編號GT15a集水欄柵的水坑。結果發覺全部染色水從折斷的渠管漏進下層土。後來那些染色水從D座底部斜坡滲出。相信這段渠管以前曾經漏出大量的雨水。

照片M13 - 在院子範圍內，編號GT15a集水欄柵與  
編號15砂井之間的損毀雨水管部份。  
(照片攝於一九九四年八月二十三日)

雨水管	位置	觀察到的破損
GT12(3) 至 MH12	C座南面	圓周裂縫； 在渠管頂有一個直徑約40毫米的洞
GT12(1) 至 MH12	C座南面	圓周破裂
GT15a 至 MH15	C/D座南面	發現直徑150毫米的混凝土渠管已經折斷； 香港房屋協會其後於一九九四年八月二十二日至二十六日期間更換渠管。
GT16 至 MH16	E座東面	發現直徑150毫米的混凝土渠管已破損； 香港房屋協會其後於一九九四年九月十三日至十六日期間更換渠管。
GT20 至 MH20	E座南面	圓周裂縫
MH18 至 MH20	E座南面	從編號20砂井起首7米的渠管頂部出現縱向裂縫(估計5至10毫米闊)； 由7.5米至11米， 及由17米至第18號砂井的兩段渠管都出現積水； 該兩段渠管可能已下沉。
MH22 至 MHB	G座南面	縱向及圓周裂縫
GT22 至 MH22	G座南面	圓周破裂
說明： GT 集水欄柵 MH 砂井
