# 一九九四年七月二十三日 觀龍樓山泥傾瀉事件報告

土力工程處報告系列第103號

穆根士頓 及 土力工程處

土力工程處

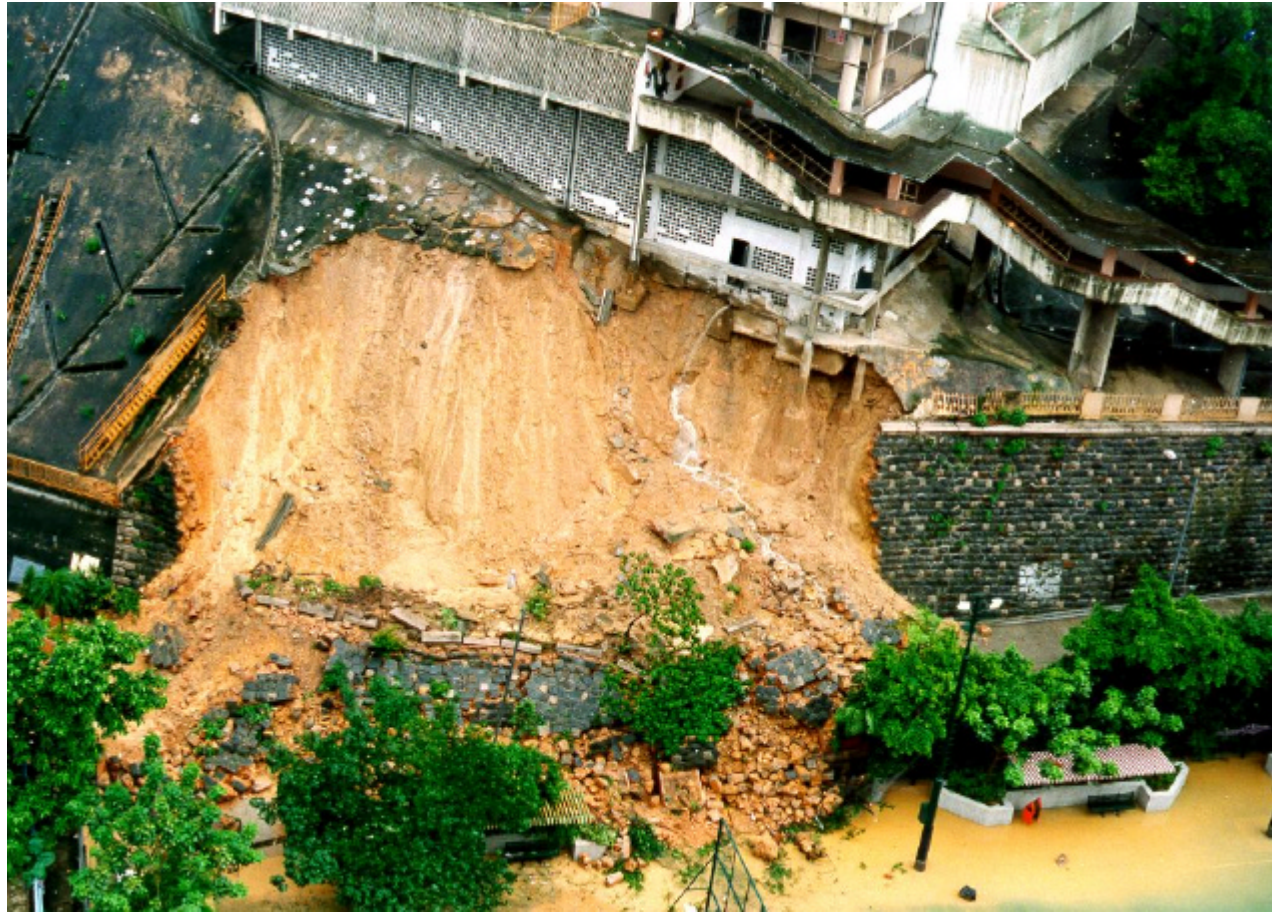
圖 1 - 於一九九四年七月二十四日所拍攝得的山泥傾瀉照片

塌下的砌石牆上半部大部份留在泥石的表面，並沒有明顯地瓦解，石塊與石塊之間亦沒有顯著地裂開(見圖1)。該幅砌石牆的殘塊被推前遠離原來位置，而上半部份牆身的前壁面朝上。

崩塌殘痕的頂部暴露出一條直徑為300毫米已折斷的地下污水管(見圖1及圖3)。當土力工程處人員在山泥傾瀉後進行視察時，大量的水從該條斷開的渠管流到崩塌殘痕上。

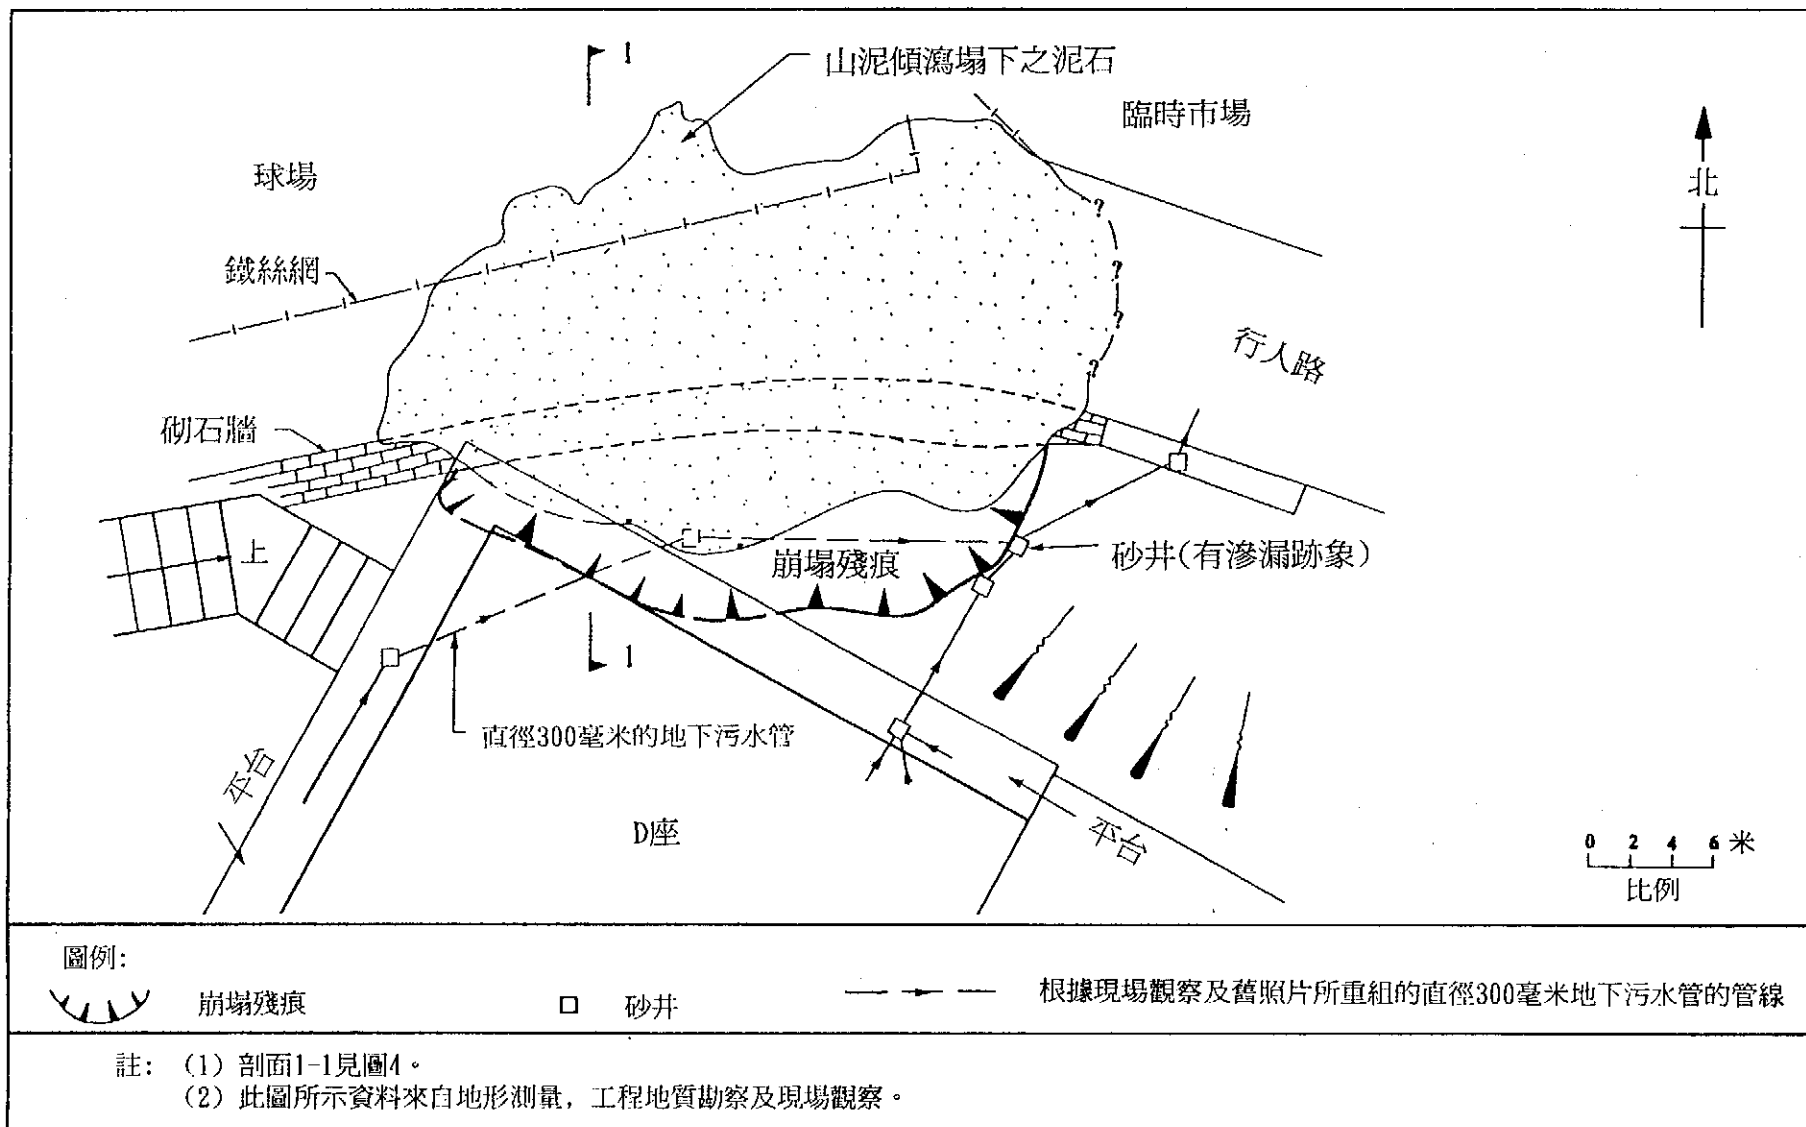
圖3 - 山泥傾瀉平面圖

觀龍樓的山泥傾瀉發生地點載於圖2。崩塌的土地包括一幅砌石牆其中一部份及觀龍樓D座下面的斜坡，見圖3。該幅牆及斜坡均在觀龍樓地段範圍內，屬香港房屋協會所擁有。砌石牆前面有一條寬7米至10米的行人路，該行人路是通往觀龍樓的主要行人道路。行人路旁有一個球場。

這次山泥傾瀉於連場豪雨後發生。行人路面以上的整幅砌石牆連同其上的斜坡一同塌下，造成一個闊28米、高14米的崩塌殘痕。崩塌的深度平均約3米，最深為6米。約有1000立方米的泥石在這次山泥傾瀉中塌下。塌下的泥石主要包括泥土、灰泥碎塊、砌石塊及樹木。泥石的泥土為砂質粉砂至粉質細砂，泥土濕而疏鬆至十分疏鬆。

正如圖3所示，大部份塌下的泥石都落在行人路上，而有部份泥石則瀉入球場內。泥石所瀉的距離最遠約為13米，與塌下土地的原來高度相若。泥石最厚約6米。泥石堆最闊約38米。

根據估計，在山泥傾瀉中折斷的一段直徑300毫米的污水管，在崩塌前應橫跨於山泥傾瀉地點上半部份(見圖3)，距離地面2米之內。從泥石中找到的多段已折斷渠管顯示，污水管是用約1米長的陶管建造而成，陶管由承插式接頭連接在一起，接頭內滿填水泥砂漿。其中一些渠管部份外圍被混凝土包裹。這些固定接合的陶管很脆弱，易因差異沉降而斷裂。

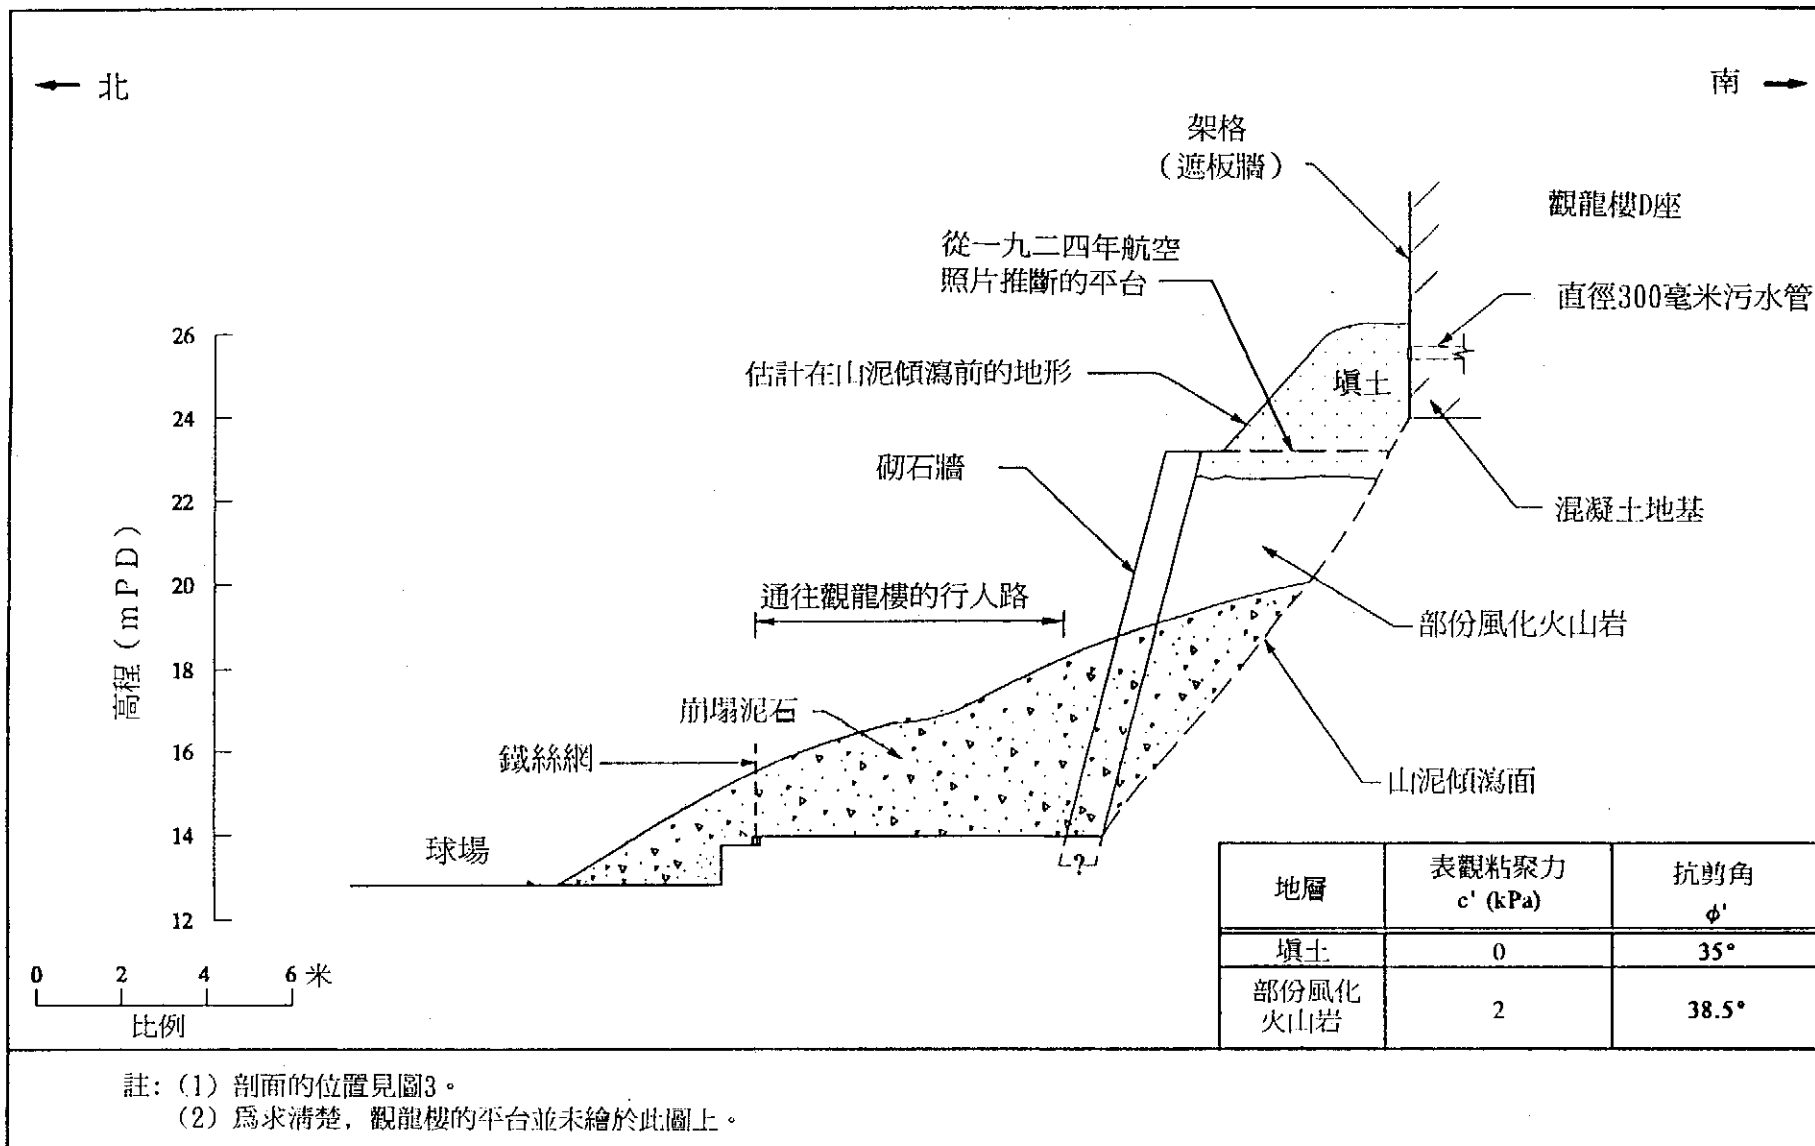
圖4 - 橫貫山泥傾瀉現場的剖面1-1

山泥傾瀉發生之前和之後的地形剖面圖，載於圖4。調查人員是根據香港房屋協會的顧問於一九八四年及一九八六年所製備的現場測量圖則來確定山泥傾瀉發生前的地形。山泥傾瀉後的地形，則是利用地形測量而確定的。

觀龍樓是於一九六五年至一九六八年期間興建。根據航空照片，砌石牆上面的平台在一九六四至一九六九年其中一段時間加蓋上填土(見圖4)。除此之外，並無證據顯示該處的地形曾作進一步的變動。在觀龍樓於一九六五年四月經由建築物條例執行處(於一九九三年改稱屋宇署)核准的場地平整工程圖則上，該幅牆被顯示為一幅底部闊約4米的階梯形砌石牆，並標記為「現存擋土牆」。有關私人建築物發展在工程方面的法定檢查制度，扼要載述於附錄D內。

該砌石牆是一幅由毛料石砌成的勾縫牆, 牆內有加固條石和疏水孔。此類砌石牆在本港曾普遍興建。牆身傾斜, 壁面仰角約為75度(見圖4), 最高約為10.6米。在發

位於該牆上面的斜坡，高度大致為2.5米至6米不等，仰角則為20度至50度(見圖4)，斜坡表面蓋上灰泥。從一九九四年六月於該處拍攝所得的照片可見，斜坡上長有野生植物，斜坡腳亦長有一棵樹。而有關該砌石牆於一九七八年所製備的現場記錄表中，該斜坡則被記錄為「填土坡」。

填土與下面的天然地層的分界面，經判斷為在砌石牆頂部以下約1米處。有關山泥傾瀉事發地點的典型地層見於圖4。

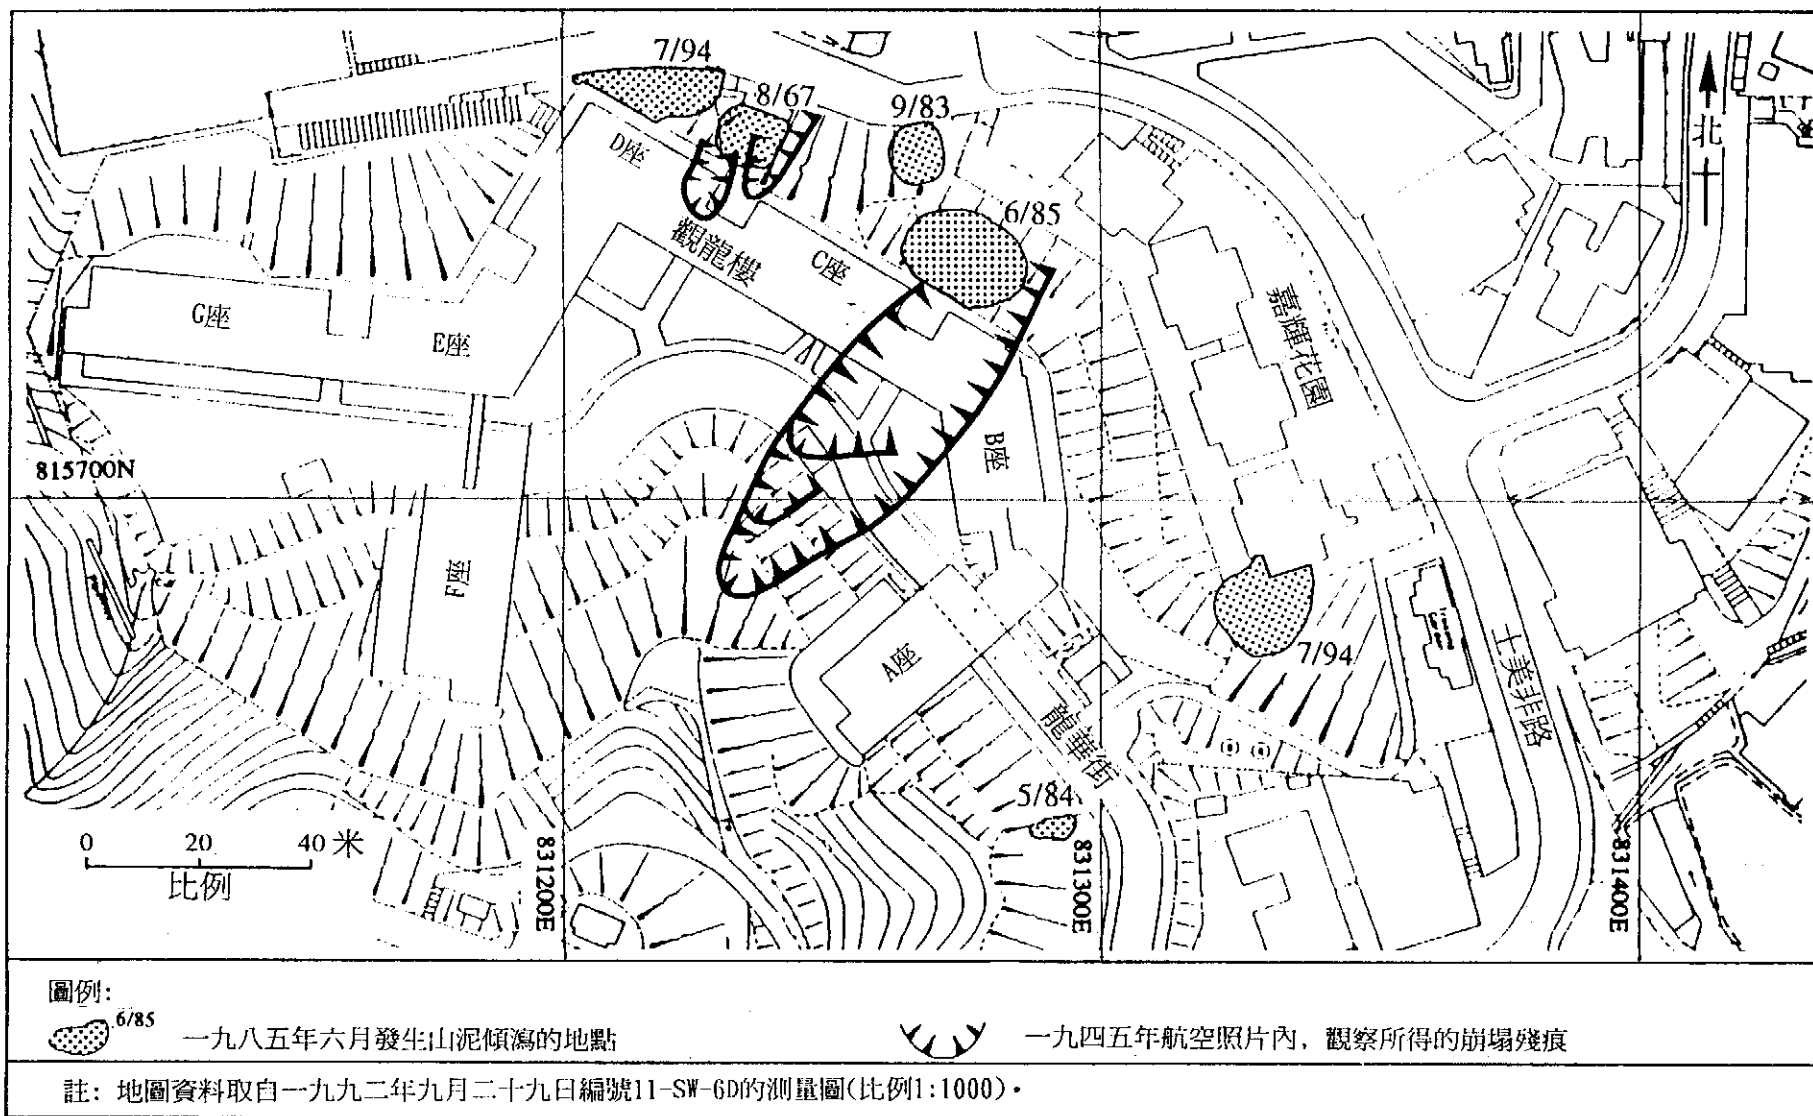
圖5 - 觀龍樓以往發生山泥傾瀉的位置

砌石牆或其對上的斜坡以前從未有任何不穩定情況的記錄。不過, 在觀龍樓其他地方, 過去多年來則曾發生數宗山泥傾瀉事件, 塌下的泥石由數十立方米至數百立方米不等(見圖5)。最大的一宗山泥傾瀉事件是在一九八五年六月的一場大雨後發生, 地點是B座北面的斜坡。當時發生山泥傾瀉的位置, 正進行興建嘉輝花園的場地平整工程。負責該項工程的認可人士所製備的報告中, 提出該斜坡近頂部的一條污水管出現滲漏是導致山泥傾瀉的原因之一。在一九八五年的山泥傾瀉發生之前, 土力工程處曾聘請顧問對C座北面斜坡下面的廢置隧道(見圖2)進行調查, 而顧問公司在報告中曾提及「污水管斷裂」及「污水管滲漏」。

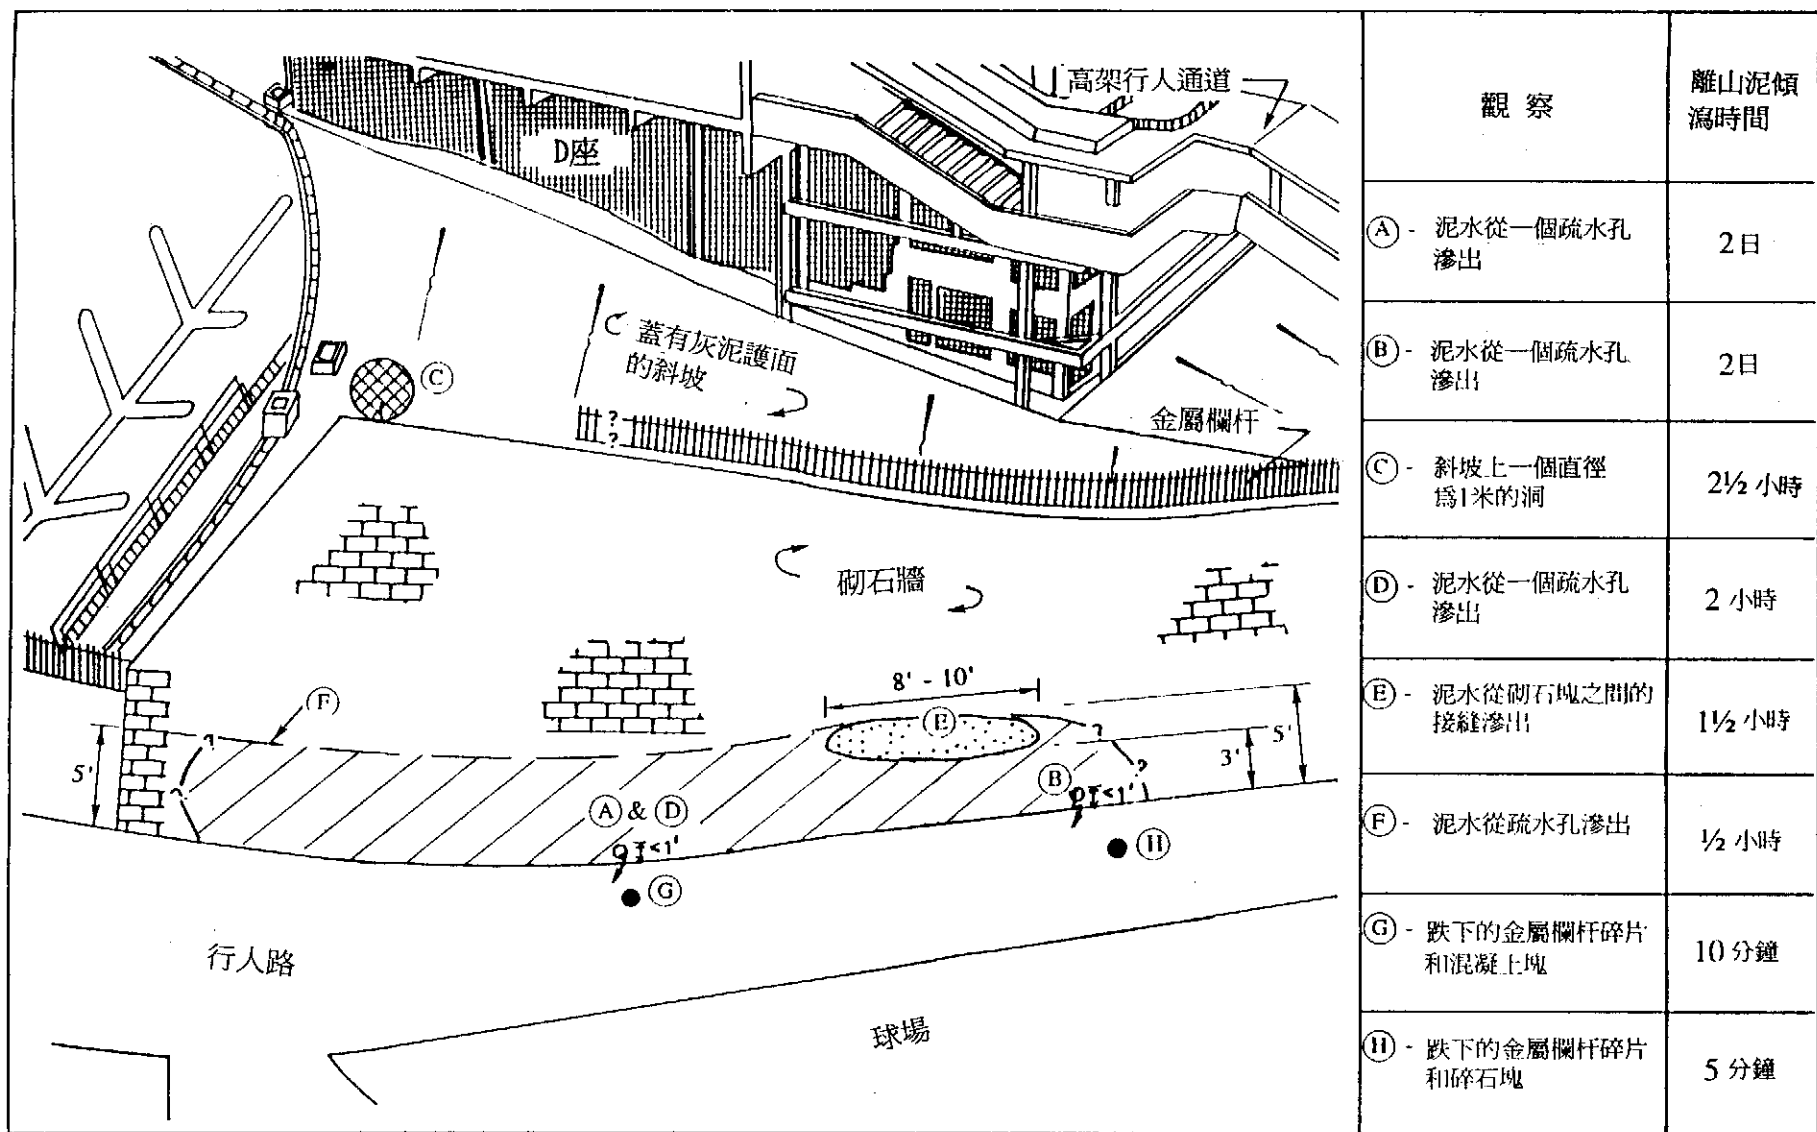
圖6 - 由證人提報的主要觀察事項摘要

在山泥傾瀉發生前約兩個半小時內，有證人觀察到下列多項與事件有關的情況(見圖6)：包括灰泥表面有一個直徑約1米的洞，另有泥水從疏水孔和砌石塊之間的接縫滲出，而泥水滲出的範圍明顯地隨著時間擴大。根據山泥傾瀉發生前約半小時觀察所得，砌石牆有泥水滲出的位置已大約擴至其後發生崩塌的整個範圍。

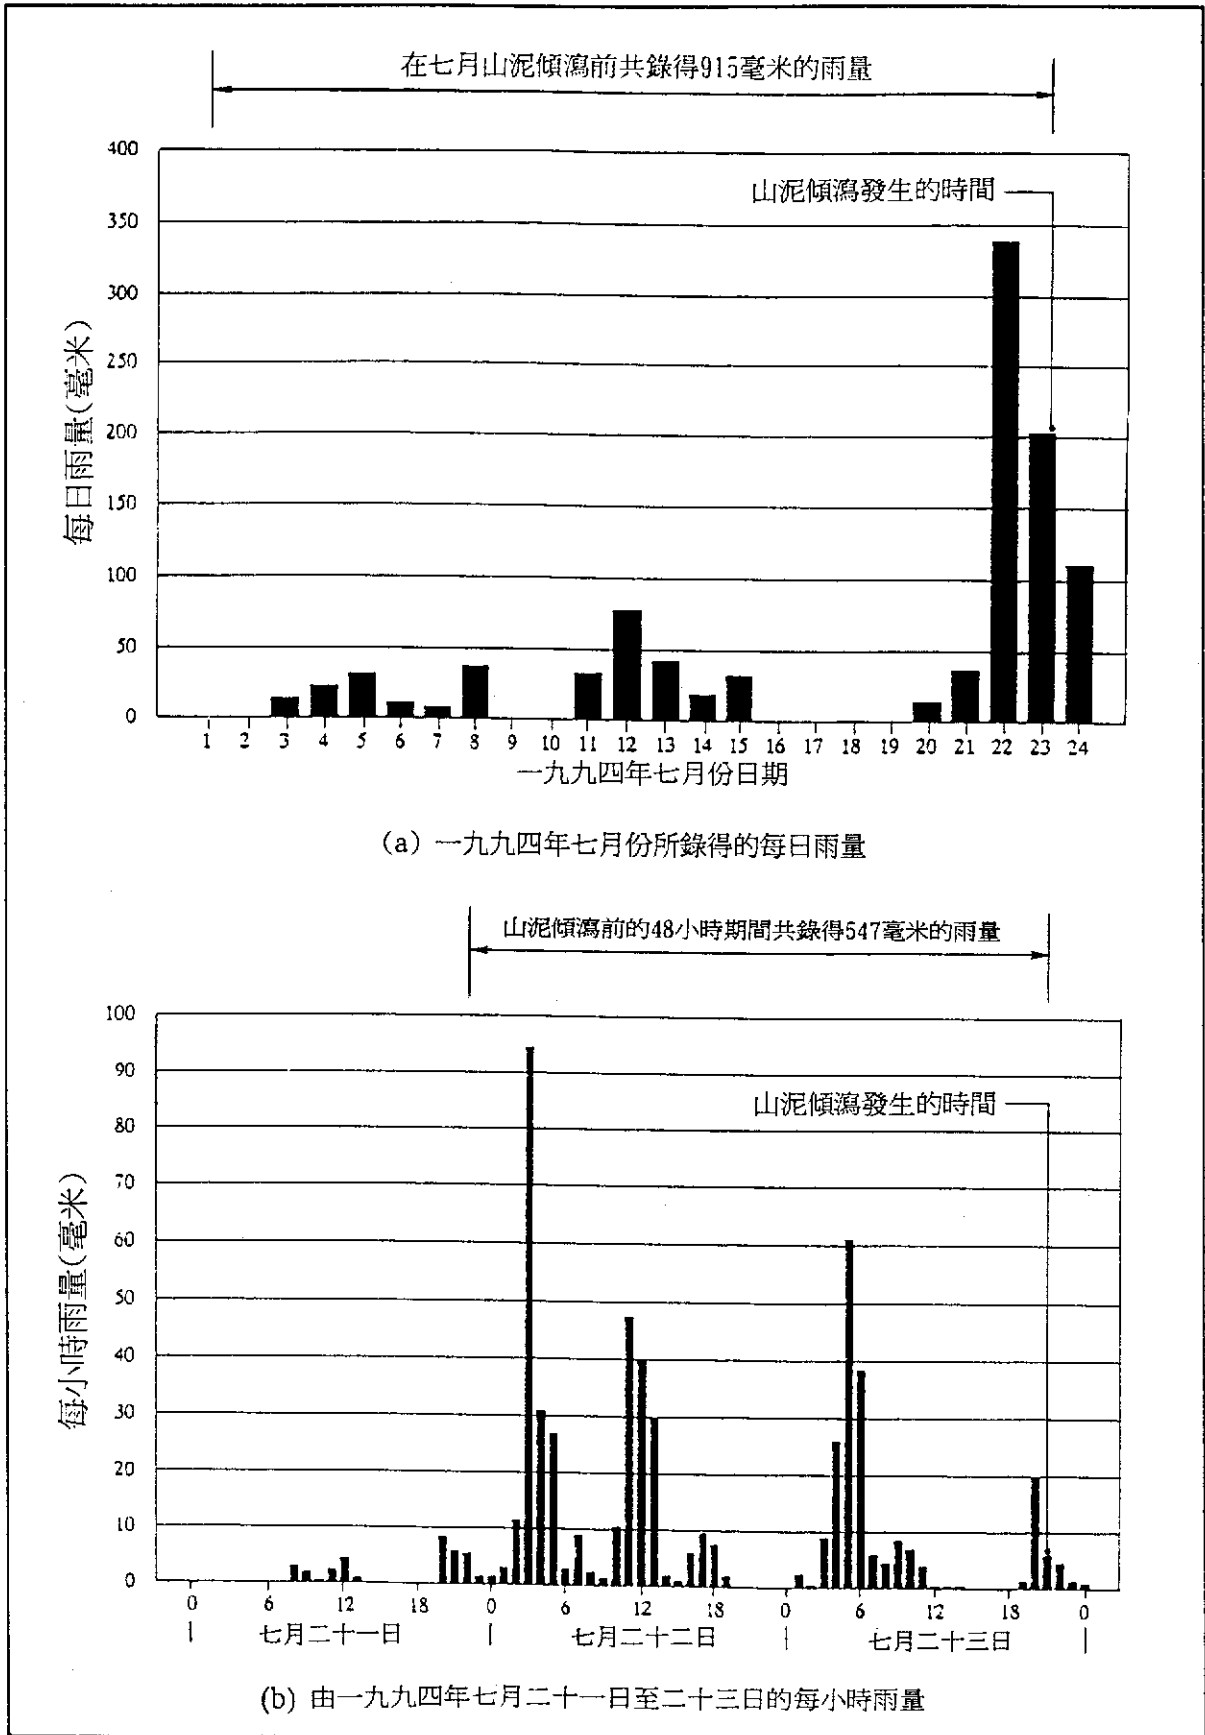
圖7 - 土力工程處編號H02雨量計的雨量記錄

在觀龍樓C座和D座之間的天台上，裝設了一個自動雨量計（編號H02）。該雨量計在一九九四年七月所錄得的每日雨量，以及由一九九四年七月二十一日至二十三日的每小時雨量，都載於圖7。

七月份的每小時最高雨量為101毫米，是於一九九四年七月二十二日凌晨二時零五分至三時零五分錄得，即山泥傾瀉之前42小時左右。該雨量計由一九九四年七月二十三日上午十一時至山泥傾瀉發生時僅錄得29毫米的雨量，即在山泥傾瀉前48小時內所錄得的雨量中，約有百分之九十五是在事發前十多個小時已錄得的。因此觀龍樓的山泥傾瀉是一次「延遲發生」的事件，因為它是在大雨停止後數小時才發生的。

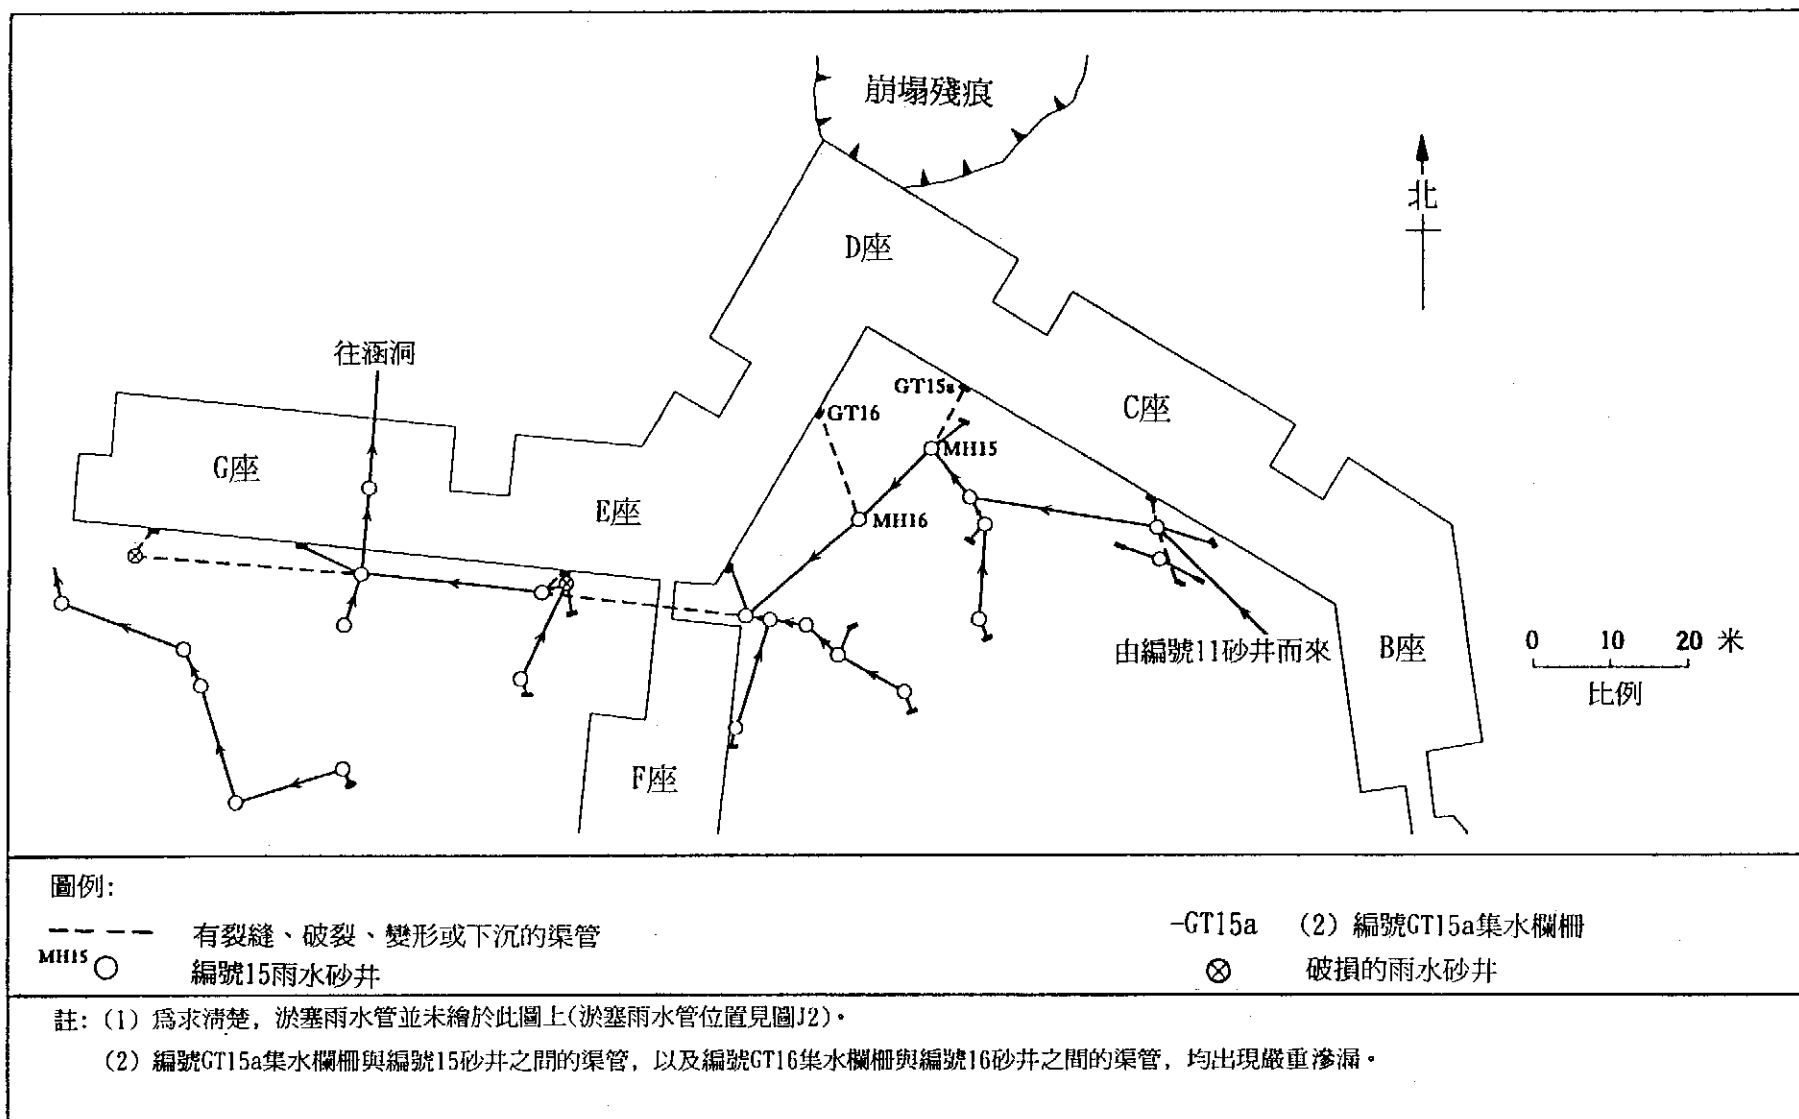
圖9 - 山泥傾瀉後調查所顯示的雨水渠分佈及狀況

調查人員細心檢查山泥傾瀉地點附近的污水及雨水系統，發現到渠管各種問題，例如局部沉降、渠管破裂，以及接頭脫位或開縫。其中特別是在D座南面院子內(圖9)，有兩段地下雨水管更出現嚴重滲漏現象。

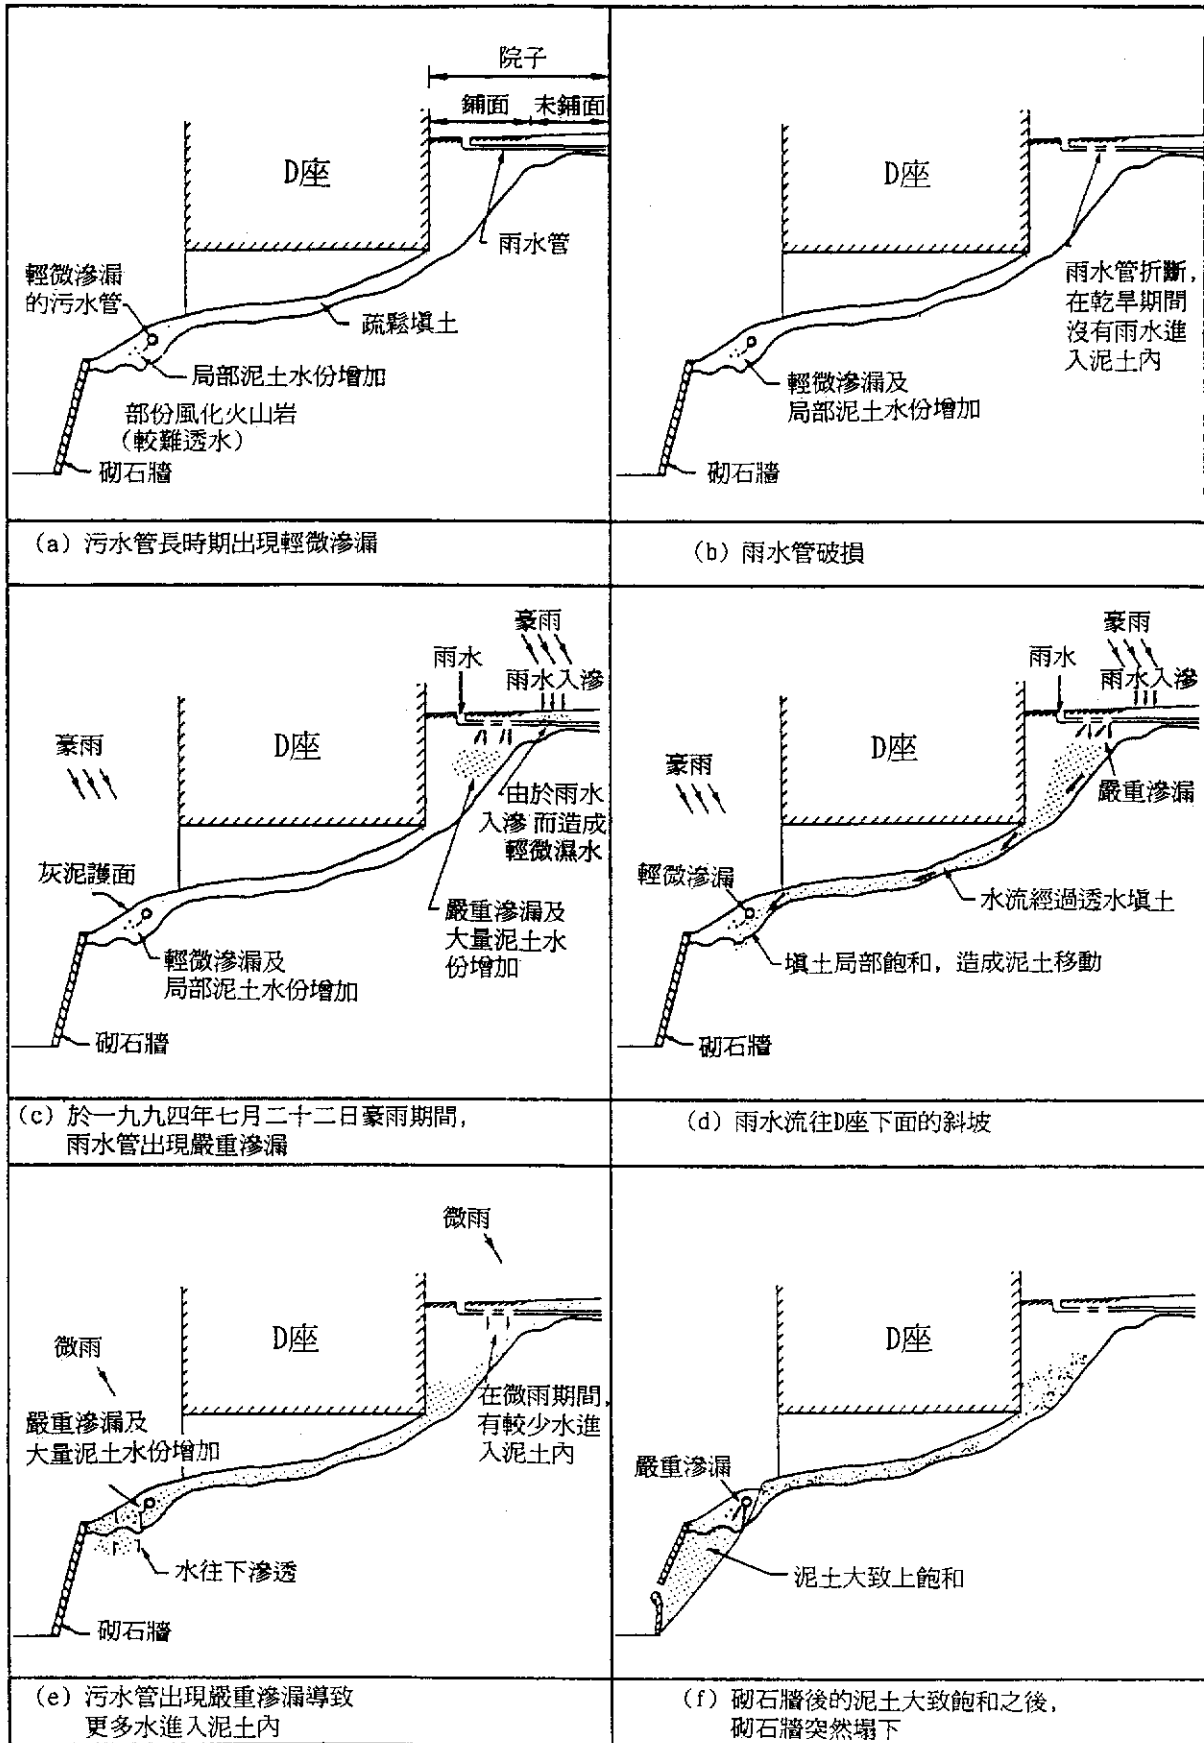
圖12 - 山泥傾瀉的可能機制

來自上述兩處水源的水開始令泥土飽和，並使到達擋土牆的水量增加。有關過程載於第二冊報告圖12。起初，泥土受濕的深度較淺，該牆仍然保持穩定及支撐軟弱泥土。隨著泥土受濕的深度增加，該牆所受的壓力亦告增加，直至開始出現崩塌現象。崩塌由壓曲及脆裂所引發。由於該牆的存在，以致傾瀉的泥土量及滑動程度因此而增加。崩塌的模式是突然而來，對可能遇到危險的人士來說，只有很少或甚至幾乎沒有警告。換言之，該牆的存在使山泥傾瀉的後果變得更為嚴重。倘若該牆較厚，便可能會出現較有延展性的變形，這樣便可能會對即將發生的危險提出一些警告。

第三種情況是污水管漏水及地表下滲流兩者同時令到泥土水份飽和。如果情況真的如此，砌石牆後面疏鬆的填土，便會因主要來自破損雨水管在連場大雨時所出現的地表下滲流，又或輔以污水管局部少量滲漏，而出現水份飽和情形，從而引致疏鬆的填土發生沉降，令到污水管損毀或破裂，污水因而大量漏出。這些漏出的污水，加上地表下滲流，便會產生足夠的水令到砌石牆後面的泥土水份飽和。滲流分析顯示，地表下滲流可能在大雨後約一天的時間便已到達砌石牆對上斜坡的填土層，而再過一天，填土層內的水(雨水及污水)便會令到部分風化火山岩達至相當的飽和程度。調查人員相信這情況最有可能導致山泥傾瀉發生。按這種推斷重組得的<sup>12</sup>山泥傾瀉機制見圖12。
