工地安全施工  
動態風險評估

土木工程拓展署  
Civil Engineering and  
Development Department

July 2025

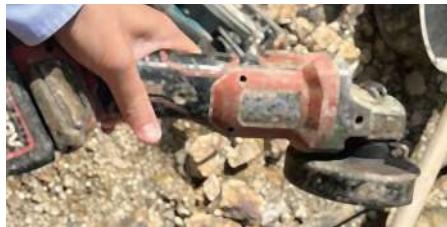
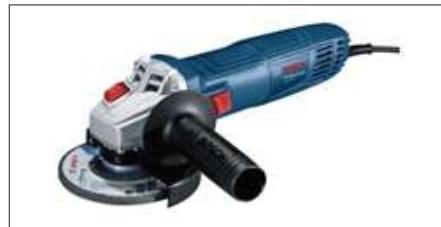
圖3-電磨機未有裝上合適的把手 及 電磨機已裝上合適的把手及護罩

- 是否為工人提供了必要的工具／設備？
- 是否為工人提供了必要的個人防護裝備以處理物料？
- 工具和個人防護裝備是否狀況良好且可以安全使用？(如圖3，於工地巡查發現電磨機未有裝上合適的把手)
- 個人防護裝備是否合適用於處理物料？
- 使用的物料是否安全、會否影響健康？
- 對於有毒或有害物質是否需要任何額外的控制？

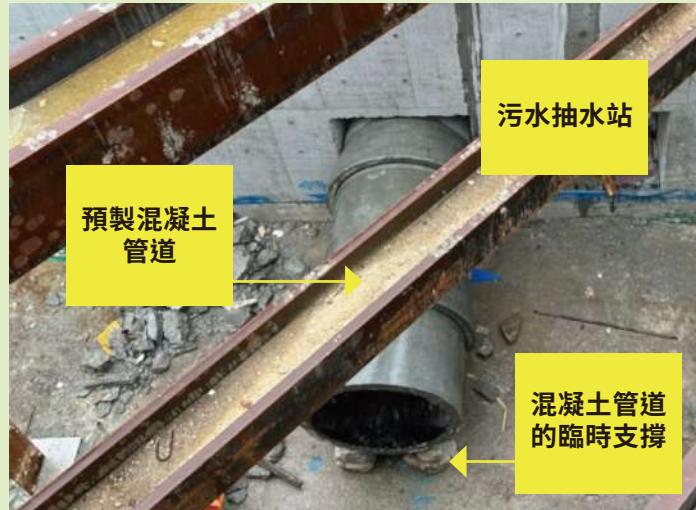
圖4-根據已批核的施工方案，管道只離地約150毫米，以疊高的小磚塊作臨時支撐。不過在施工現場管道實際離地約500毫米，疊高的小磚塊容易出現不穩。

- 是否為該工作制定了安全施工程序／方案？
- 施工程序是否已經獲得工程顧問的駐地盤監督團隊批核？
- 有沒有對工友講解安全施工方案？
- 該工作是否需要進行演習或排練，並且是否已按照計劃執行？
- 所有工人是否已接受安全施工程序的相關培訓？
- 已批核的安全施工程序／方案是否可行，能否在現場應用？(如圖4的個案分享，未有因應場地變化而調整施工方案。)
- 該工作是否需要許可證？

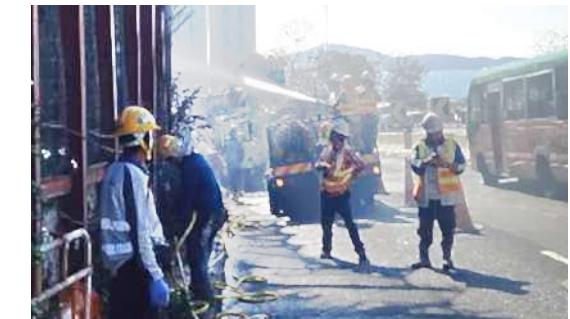
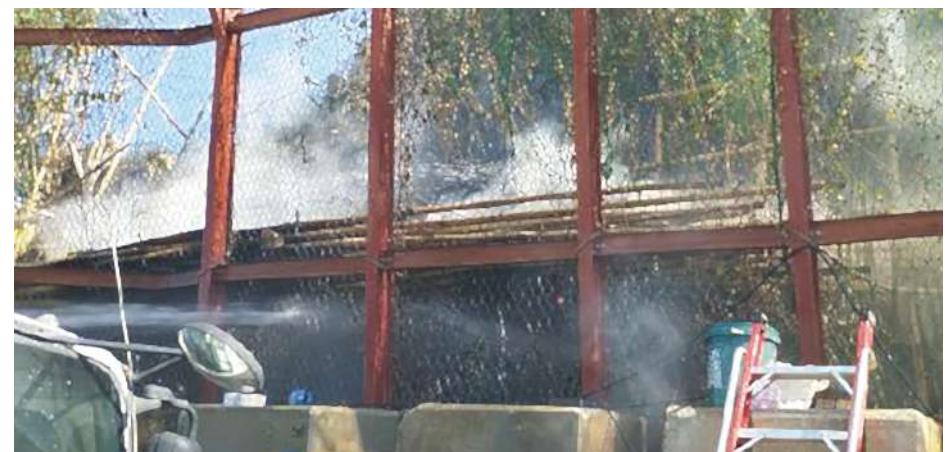
圖5-工地人員在雜草叢生旁進行熱工序，卻未有進行動態風評估和作出適當措施，引致火警

- 現場空間和環境限制是否與安全施工程序／方案中所預計的情況一致？(如圖 5 的個案分享，因燒焊引致火警發生)
- 天氣適合工作嗎？
- 是否已提供足夠的照明？
- 是否為工作和物料儲存提供了足夠的空間？

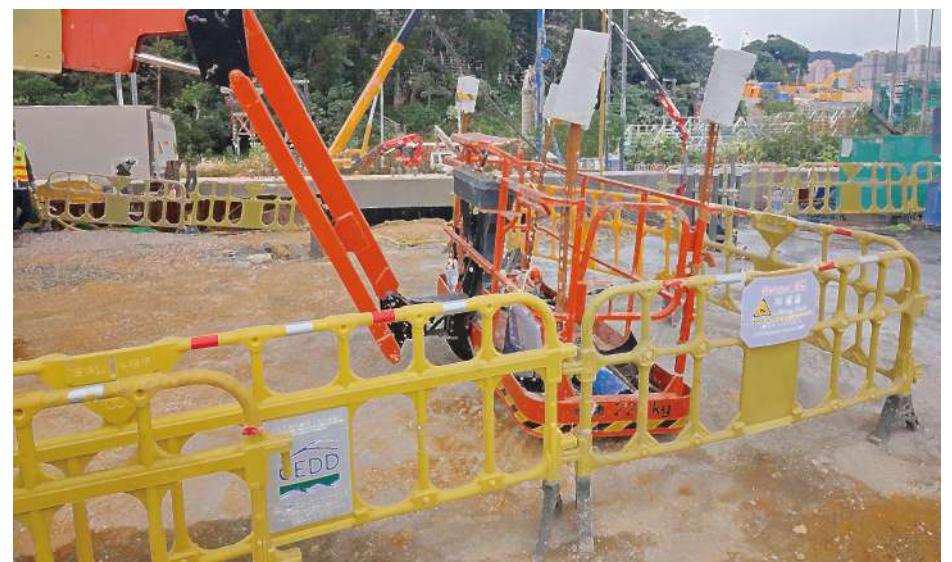
圖7-用於天花板作業的動力操作升降工作台設置頂部防撞保護

- 所有動力操作升降工作台(MEWP)均經過負載測試和檢查，並在顯著位置展示記錄。
- 所有動力操作升降工作台均根據製造商手冊進行檢查和維護。
- 所有警告標誌皆清晰可見。
- 所有動力操作升降工作台均配有緊急開關。
- 動力操作升降工作台上已設置警報系統並正常運作。
- 所有動力操作升降工作台均配有堅固護欄和踢腳板。
- 已為所有用於天花板作業的動力操作升降工作台提供頂部防撞保護。

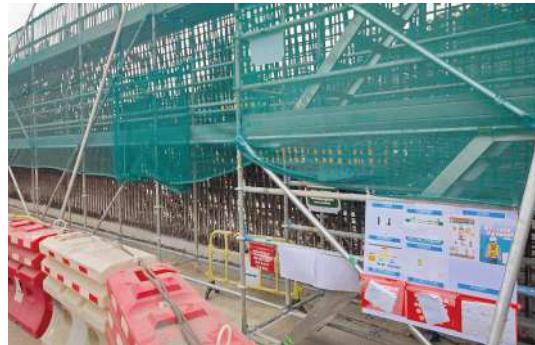
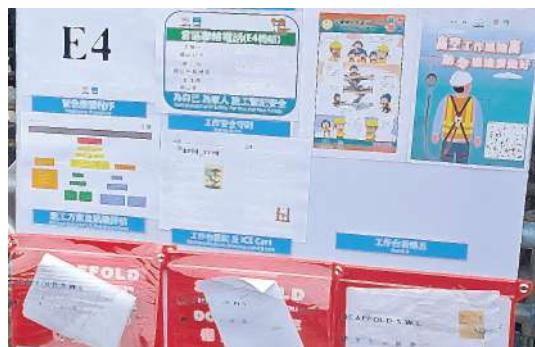
圖8-安全工作平台和棚架均依照施工方案和設計圖搭建

- 所有工作平台和棚架均依照安全施工方案和設計圖則搭建。
- 棚架每14天由合資格人員進行實地檢查，並在顯著處展示已簽妥的檢查表。
- 正在搭建、更改和拆卸的棚架及其通道均已圍封並貼有禁止進入或使用的告示。
- 所有棚架構件都是堅固並符合標準。
- 已設置穩固的連牆器和支撐斜撐。
- 所有橋板均緊固，所有橋板的突出部分小於150毫米並放在至少三個支持物上。

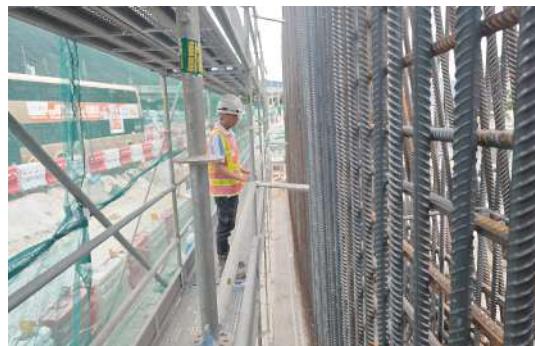
圖9-設置連牆器和支撐斜撐

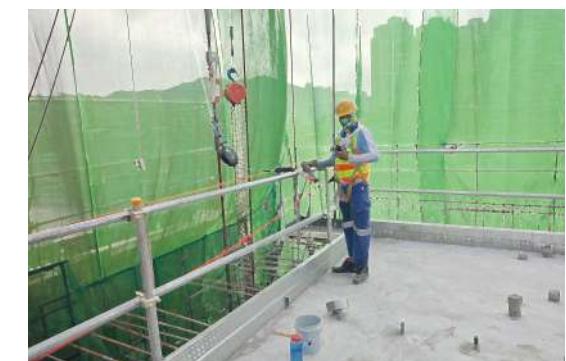
圖11-工作地點安裝足夠的獨立救生繩／伸縮救生索

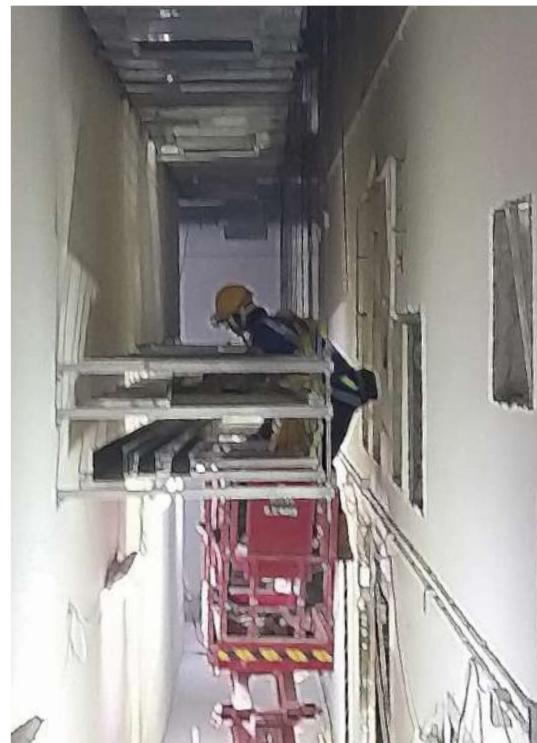
圖14-懸吊式電線架阻礙工友進行安裝工序

- 該工作可以在動力操作升降工作台上無障礙地安全進行 (無需將身體過度伸展到護欄之外或離開平台)。(如圖14, 工友需要離開工作平台進行工程)
- 對安全施工程序進行演習或排練，亦可測試施工方法的可行性。
- 已執行負載許可證系統，並在開始負載前已獲得批核。
- 對於需要使用梯具的工作，已申請並獲得使用梯具的許可證。

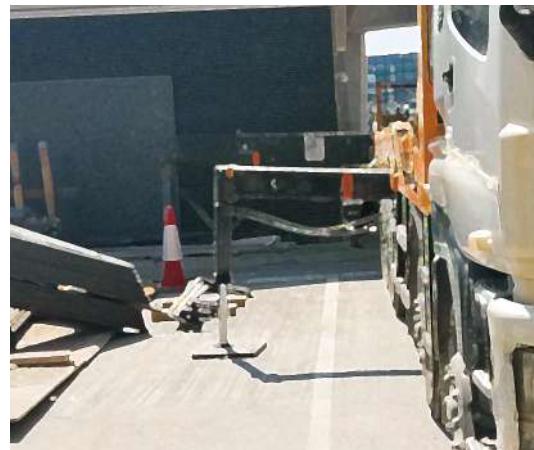
圖15-支撐腳均已標記及塗漆以標示完全伸展的位置

- 所有起重機械已在一週內進行檢查，並更新檢查記錄 (表格一)。
- 起重機的所有錨定和壓重均經過測試和徹底檢驗，並在顯著位置展示有效的證書 (表格二)。
- 所有起重機、吊車和絞車均經過測試和徹底檢驗，並在顯著位置展示有效的證書 (表格三)。
- 所有起重機械 (起重機、吊車和絞車除外) 均經過測試和徹底檢查，並在顯著位置展示有效的證書 (表格四)。
- 所有起重機械均在 12 個月內進行徹底檢驗，並在顯著位置展示更新後的證書 (表格五)。
- 所有起重機械均標有其識別編號。
- 所有起重機械均與吊運計劃書中所列明的型號相同。
- 所有起重機械狀況良好，沒有明顯或重大損壞。
- 所有吊鈎均配備有效的防脫離裝置 (鴨腳)。
- 展示所有吊運警告告示。
- 所有安全裝置，包括安全負荷自動顯示器 (ASLI) 和制停器，均已安裝並正常運作。
- 視聽警報裝置已安裝並正常運作。
- 所有支撐腳均已標記及塗漆以標示完全伸展的位置。
- 墊子木塊間隔緊密且保持水平，以確保車架與油壓支撐腳之間成直角 (90度)。

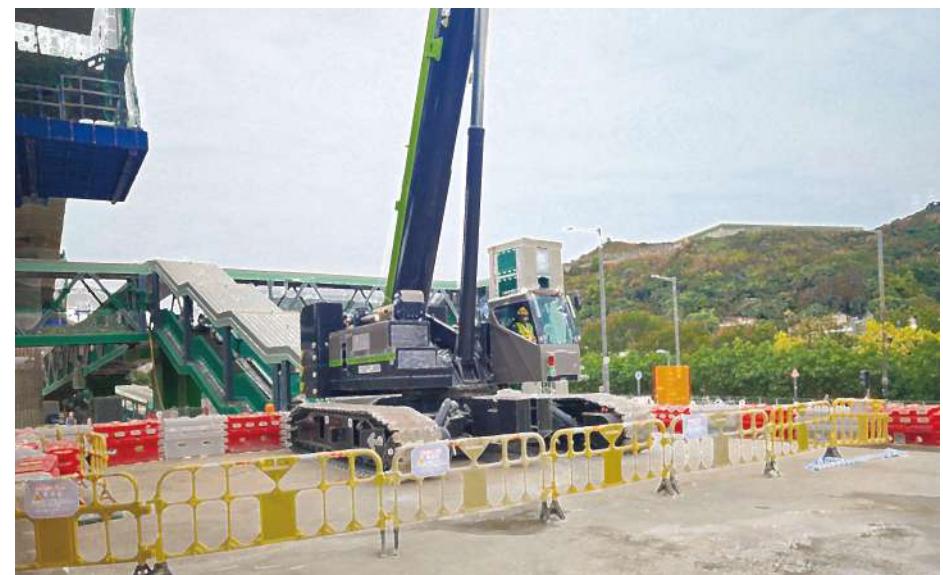
圖17-吊運區域，包括所有起重設備及其部件的移動範圍，均設有足夠的圍封

- 吊運區域，包括所有起重設備及其部件的移動範圍，均設有足夠的圍封，以禁止未經授權的人員進入並防止移動的吊運設備碰撞其他工人。

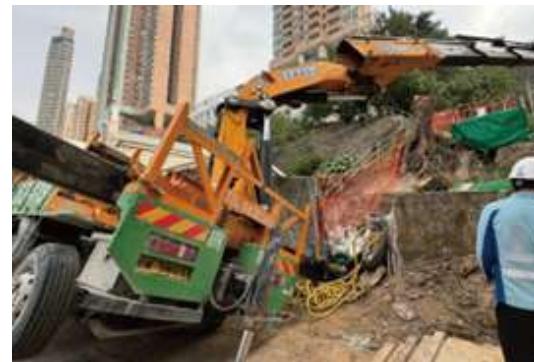
圖18-因地面不穩而導致吊機失去平衡

- 訊號員可以身處在有利位置或其他合適的位置，使他可以彌補操作員受限的視野。
- 除非已設有警告和疏散系統，在吊運開始前警告和疏散吊運路線內的工人。否則吊運路線內不能進行其他工作。
- 起吊半徑和負載總重量不超過負載表和其他安全規則和指示。
- 地面狀況適宜進行吊運作業 (地面均勻、水平、堅實，具有足夠的承載能力，能夠承受起重機的最大使用負荷)。(如圖18，地面不穩而導致吊機失去平衡)

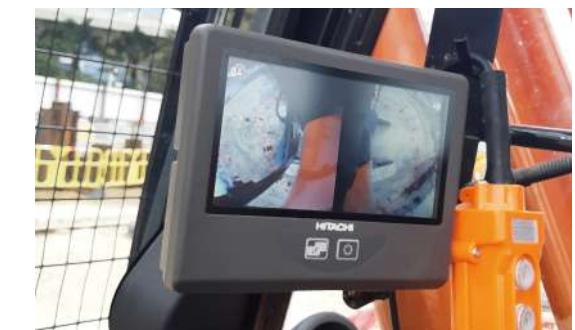
圖23-視像設備、雷達設備或其他有助於操作員查看的裝置均已裝置和操作正常

- 機器和車輛的所有駕駛室都沒有損壞，例如未發現潤滑油、液壓油或冷卻液洩漏；所有視像設備、雷達設備或其他有助於操作員查看的裝置均已安裝和操作正常；所有控制按鈕和方向盤均無損壞且功能正常。

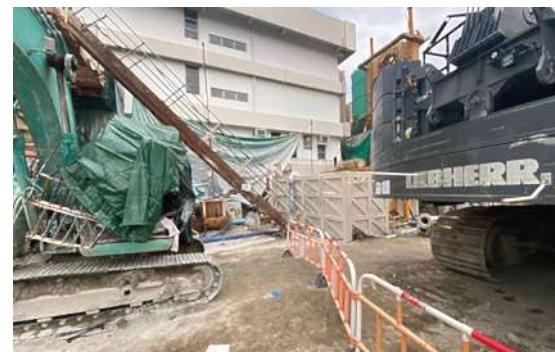
圖29-地盤環境狹窄，掘挖機完成工作後停泊於吊運機背後並未停泊於指定位置以騰出空間進行吊運作業。因為掘挖機停泊於吊運機機手盲區，以及訊號員未能及時與吊運機機手溝通，吊運機轉動時撞向掘挖機，掘挖機機手受困。

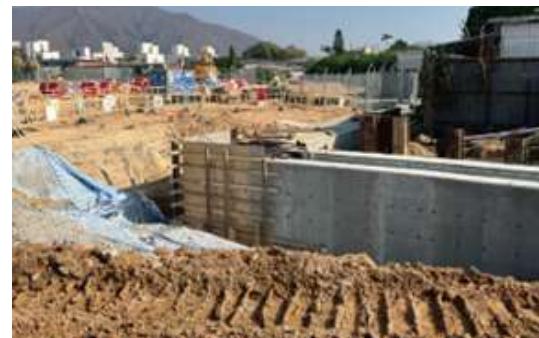
圖30-未有提供合適及安全的通道給工友到泥坑工作

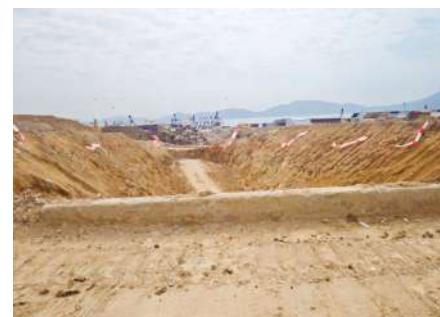
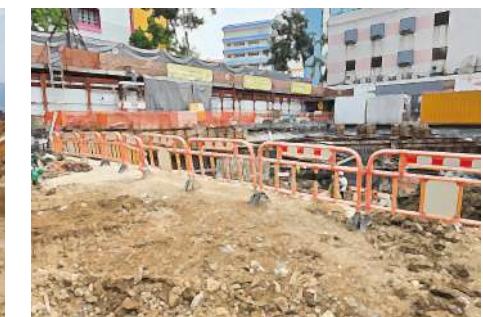
圖31-在堤圍、挖掘工程及孔洞的邊緣設置有臨時圍欄和警告，以防止翻滾風險

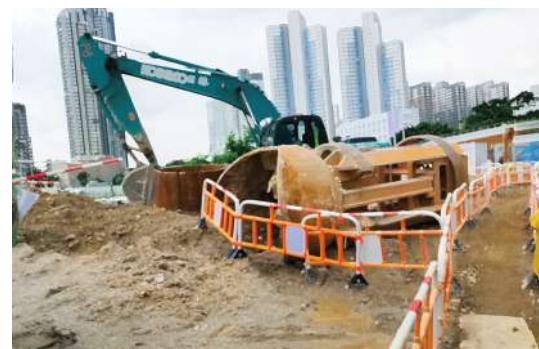
圖34-通道的護欄與起重機或其他可能移動的機器的任何部分之間的距離至少為600毫米

- 在環境限制下可以確實執行在施工方案、風險評估、安全施工程序和製造商手冊中列出的安全資訊、指示和安全施工程序。
- 為所有機械和車輛提供了安全且合適的泊車位。
- 為操作員、駕駛員和訊號員提供安全通道。
- 為其他工人提供了繞過機械操作區域的安全通道。
- 起重機或其他移動的機械的任何部分至少與護欄保持 600 毫米距離。如果無法保持該距離，則應採取特殊預防措施以避免被困的危險。
- 為訊號員規劃一個適當位置，使他們可以不受視野限制去指揮交通。
- 所有工作地點暢通無阻，訊號員或其他工人不會在機械、建築物、地形之間受困。

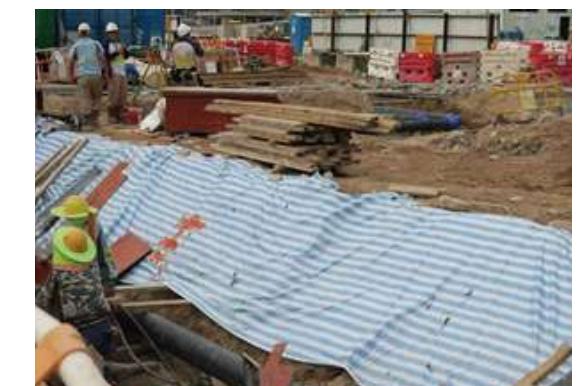
圖34-建築材料堆放於工友工作中的泥坑邊

- 規劃有一塊堅實、平坦、及有足夠空間的地面，供容許進行吊運的挖土機進行吊運作業時伸出支架或展延可伸縮履帶。但該吊運作業已符合製造商的設計和要求。
- 拆卸和安裝輪胎的工作場所與其他工作地點保持安全距離。
- 已為輪胎充氣的區域界定為危險區域，而每個工人都明白該危險區域的用途。
- 泥坑邊不應存放建築材料以防止物料墮下傷及於泥坑工作的工友。

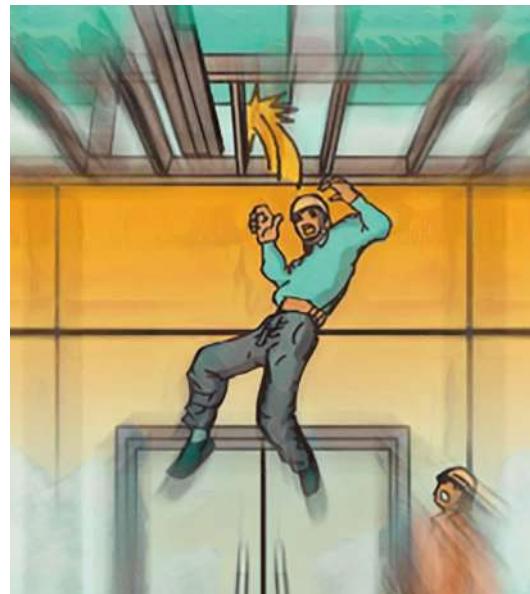
事故發生是在一幢建築物於第一層一個帶有玻璃面板的金屬簷篷建造期間。簷篷水平長度為34.8米，並以懸臂結構向外延伸3米。這簷篷的結構為一個金屬框架，並於其上的開口(1-1.4米至2.3米)裝上玻璃面板。當時所需工作是將玻璃面板提升到簷篷頂部。工人被分配處理安裝簷篷上的玻璃面板，將其固定在天幕的開口的框架上。

施工方案中明確規定，工人必須在具有適當工作平台的竹棚架上進行安裝工作。該位置曾經被搭建竹棚架。然而，為了完成簷篷對下的路面鋪蓋工作，該竹棚在安裝簷篷玻璃面板前拆除。為了應對棚架缺失的情況，工人在金屬簷篷框架上安裝了八塊木板，其中三塊是放置在一起形成一個4米×0.7米大小的平台。木板兩側邊緣均有空洞，分別是1.4米×2.3米和2.3米×0.5米。

圖38—一名玻璃嵌板安裝工人從簷篷上的框架間隙墮下的個案

- (1) 死者被發現穿戴安全帶，但繩索未連接到任何繫穩點。
- (2) 水平救生索的安裝不符合《安全帶及其繫穩系統的分類與使用指引》規定的標準，救生索的一端並未繫上任何繫穩點。
- (3) 使用一條水平救生索對於該工作來說並不足夠，因為所有工人無法同時使用同一救生索，懸掛繩的長度(1.1 - 1.3公尺)亦會限制工人在簷篷頂上的活動。
- (4) 位於簷篷上的平台(木板)並不安全，它缺乏護欄和踢腳板。
- (5) 所採用的實際工作程序不符合施工方案中規定的要求，即工人們應該在竹棚的平台上工作。

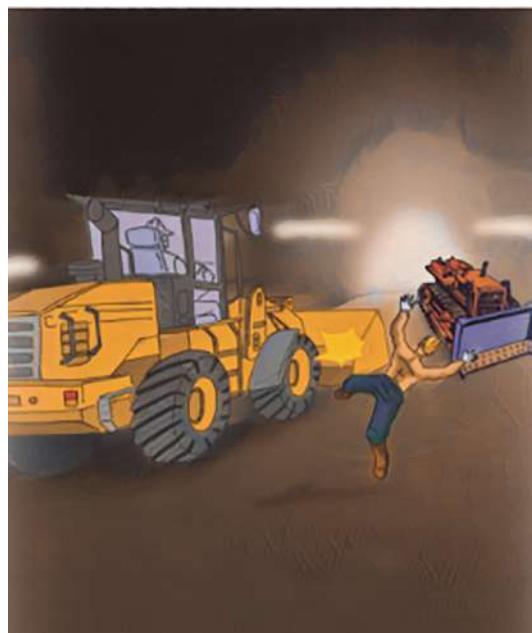
事故現場為一條寬度為7.2米的建築中的隧道。隧道內未有進行人車分道，工人和車輛共用同一條道路。事故現場沒有設置交通管理或警告標誌來管理車輛通行。隧道內的照明有限，一側每隔3.5米設有熒光燈，而這隧道入口處有一個安裝在高處的射燈。

圖39—一名地盤管工在建築中的隧道被一輛輪式搬土機撞倒的個案

事故發生前，一名分判商管工正沿隧道步行前往隧道入口，打算取回遺留在更衣室的螺絲扳子。隧道一側停放着一輛車，令可用的行人道／車道寬度減少至4.7米。此時，一輛輪式搬土機正在進入隧道，在經過射燈照射的區域時，射燈的強光令搬土機司機目眩。此外，當時分判商管工穿着深綠色褲子和裸露上身，並沒有穿反光背心。這些因素妨礙了搬土機司機辨認管工的能力。最終，該名管工被搬土機撞倒導致重傷死亡。

- (1) 行人道和車輛車道未進行劃分。
- (2) 隧道內的照明不足，且入口處的射燈令人目眩。
- (3) 隧道內停放的車輛影響了交通安全。
- (4) 死者沒有穿反光衣服，不容易被看見。
