一九九五年八月十三日
柴灣翡翠道山泥傾瀉事件報告

山泥傾瀉調查結果

香港政府
土木工程署
土力工程處

一九九六年二月

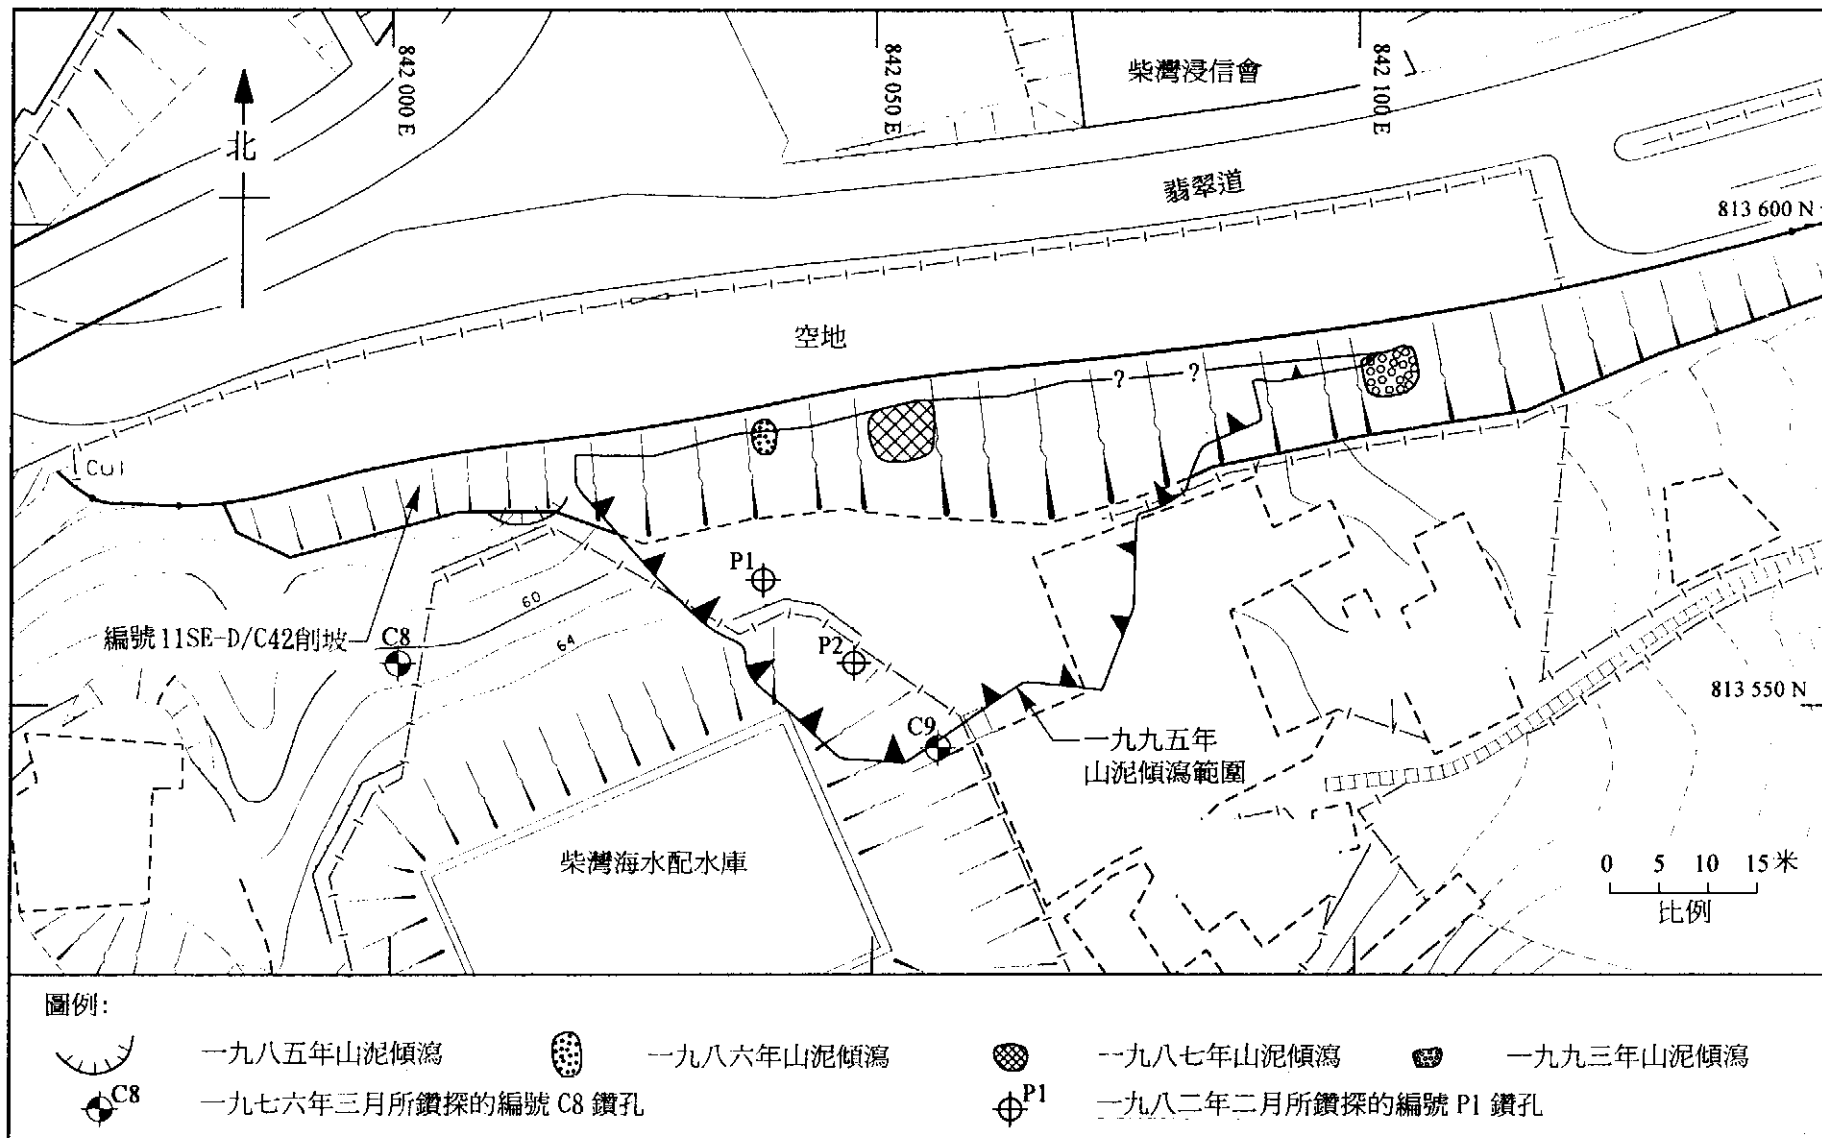
圖 5 - 山泥傾瀉泥石流中人造物料的位置

塌下的泥石流主要為粗礫至漂石大小的中度及高度風化凝灰岩塊，中間填塞黏質粉質幼砂至砂質黏質粉土。當中並混有人造物料(圖 5)，包括多段直徑 24 吋和 6 吋的石棉水泥管、混泥土地面排水渠殘段、砌石牆殘塊、混泥土塊及集水井、鐵絲網圍欄、鍍鋅鋼管、電纜及破毀的電燈柱。部份地面排水渠殘段塞滿腐殖土和有黑漬的泥土(照片 5)，顯示這些殘段在山泥傾瀉前已淤塞一段時期。

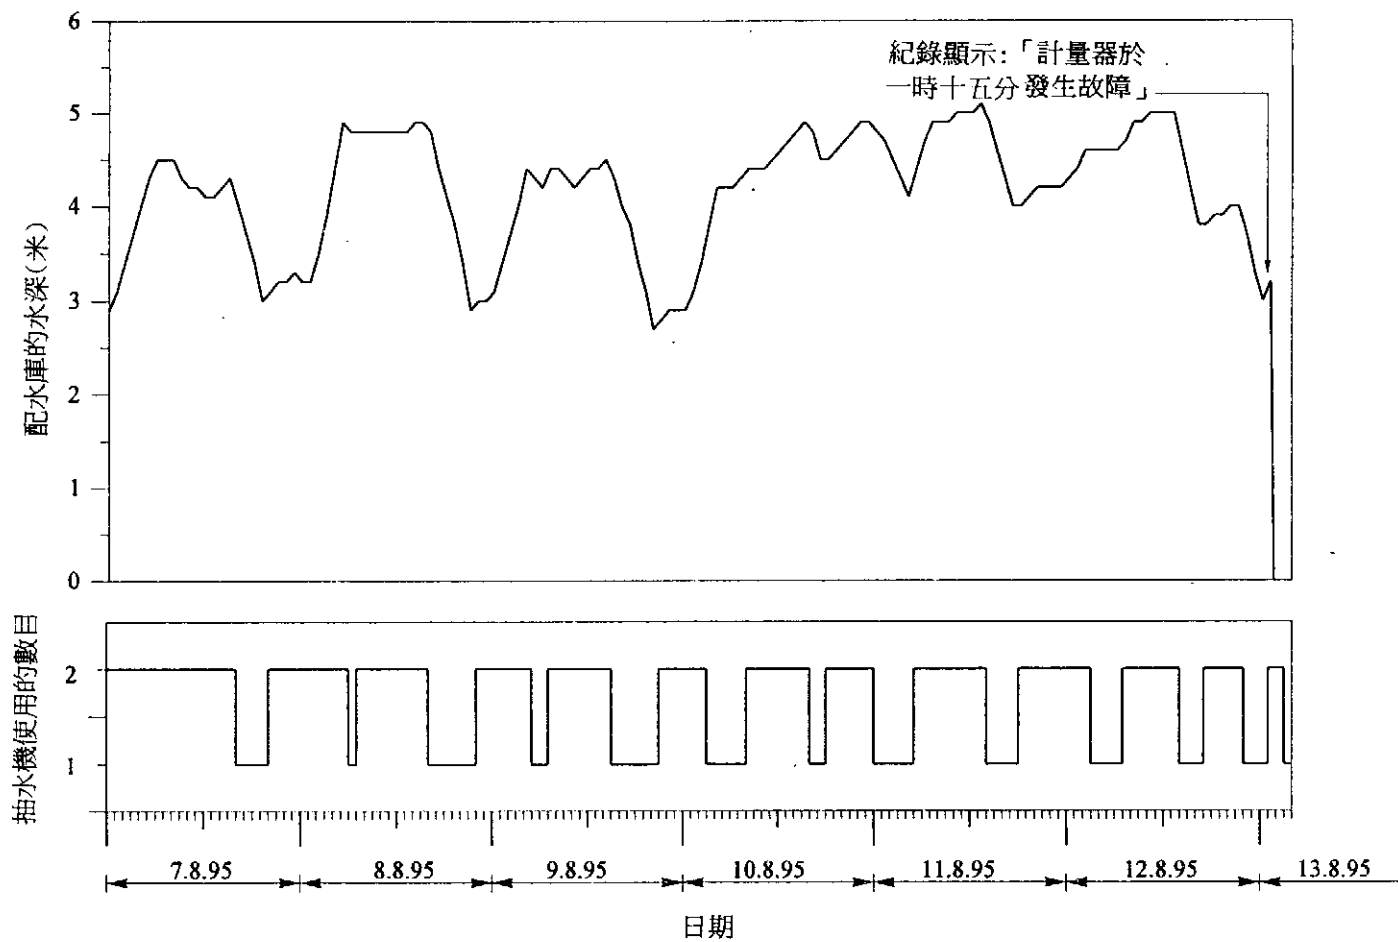
圖 15 - 配水庫水位紀錄及抽水機的使用數目

水務署在事發前的水庫水位記錄及所用以抽水到配水庫的抽水機數目載於圖 15。從記錄中看不到主要崩塌前有運作不正常或有整體滲漏的跡象。因為這些跡象可從水位急劇下降而顯示出來。水務署(一九九五)指出「按過往的視察記錄及柴灣海水配庫、柴灣海水抽水站、及供應與分佈網絡的最新運作記錄，可以斷定配水庫、抽水站及相連的輸水管均在正常運作狀況，而且至事發時仍妥為運作。」
