一九九五年八月十三日
深灣道山泥傾瀉事件報告

第二冊

山泥傾瀉調查結果

香港政府
土木工程署
土力工程處

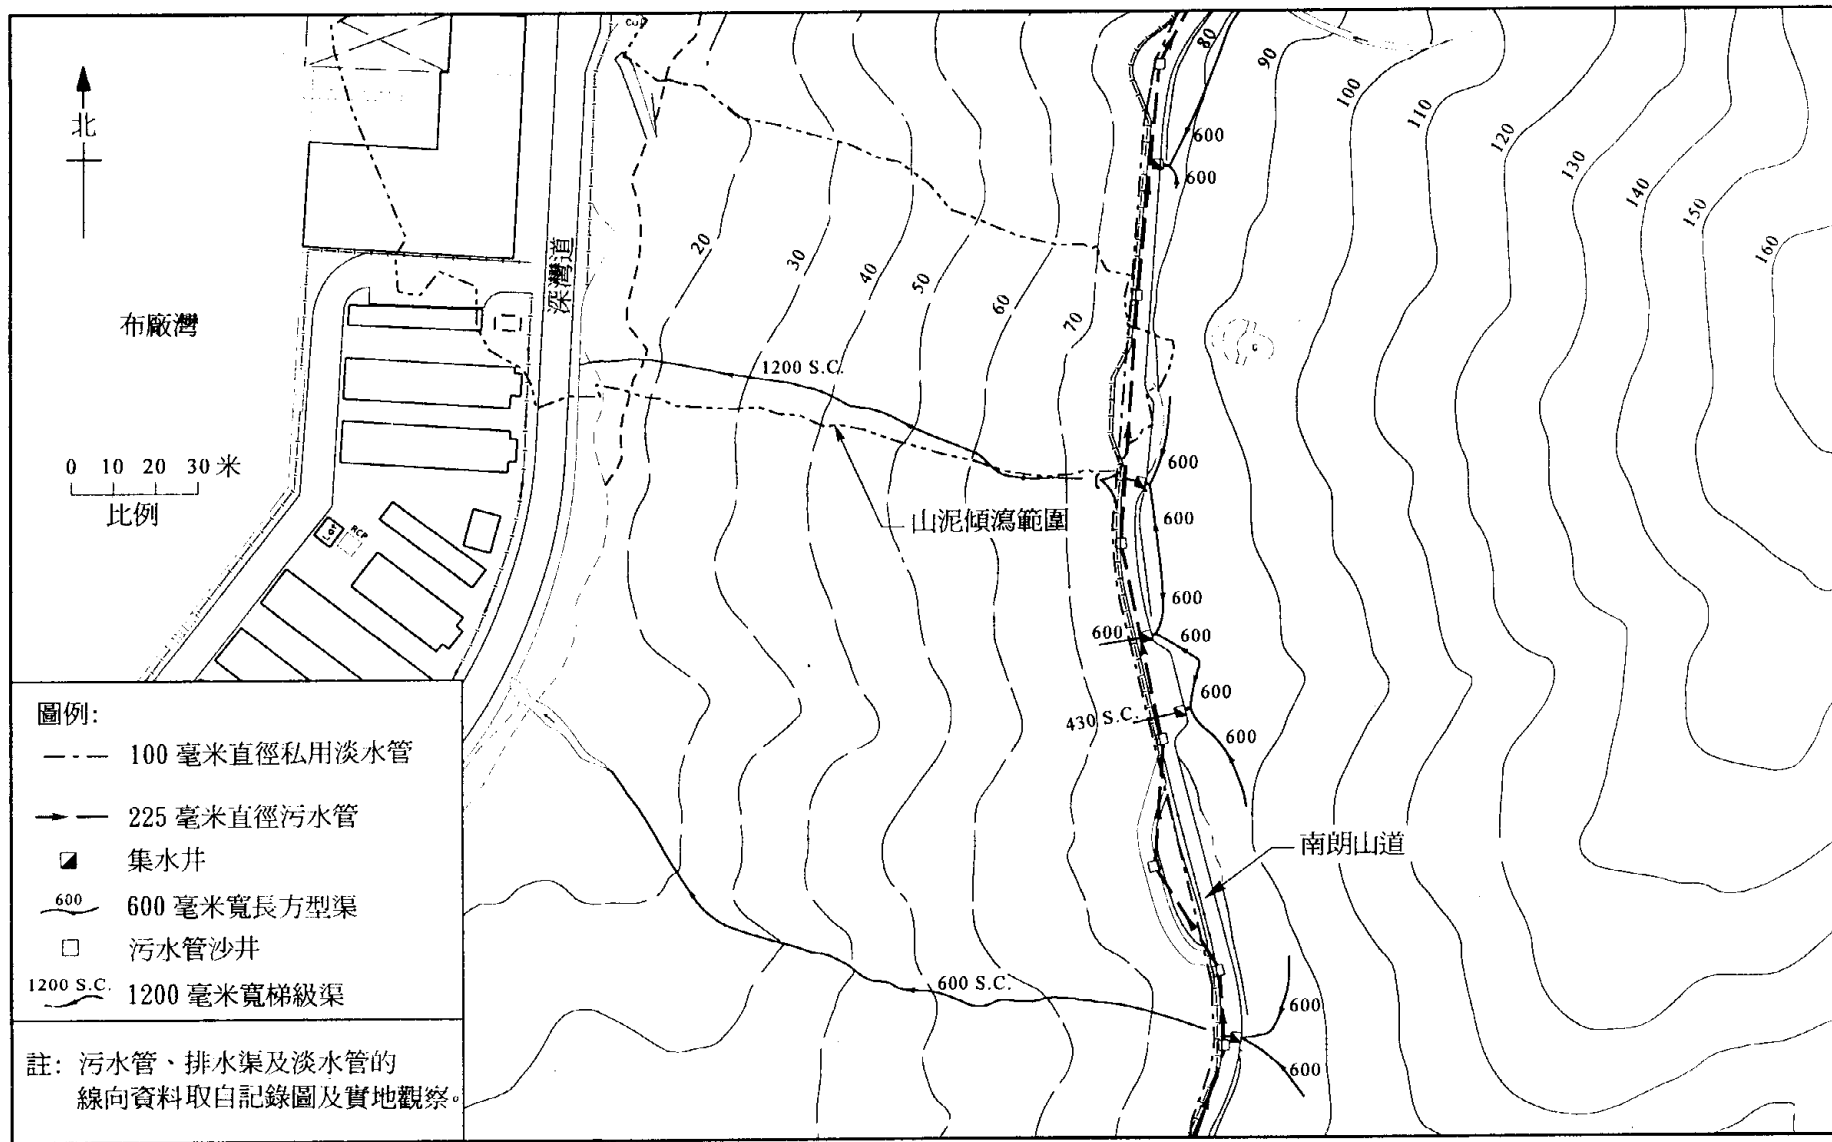
圖 2 - 南朗山道排水管及輸水系統的分佈圖

當局於發生山泥傾瀉後檢查了南朗山道在崩場地點附近的帶水設施。在崩場地點旁的餘下污水管利用閉路電視檢查後，發現該污水管有多處地方出現裂縫，並有部分接頭開縫(DSD Survey, 一九九五)。其後，當局挖了一探溝(編號 TT9)，露出一段有裂縫和接頭開縫的污水管，發現該段污水管是由 0.7 米長的陶管建造而成，陶管由承插式接頭連接在一起，接頭內填滿水泥砂漿。該等陶管以混凝土加拱支承。在接頭開縫四周的土壤，有小量褐色污痕，但無發現土壤沖蝕的痕跡。陶管的裂縫緊密。根據這些觀察所得的資料顯示，如該段位於山泥傾瀉範圍內的污水渠也是類似情況，則在發生山泥傾瀉之前，該段污水管只會出現輕微滲漏。

該條私用淡水管由螺紋接合的鍍鋅鐵水管組成，沿南朗山道靠下山的一邊地面上鋪設。在進行調查時，當局並無觀察到有任何漏水跡象，例如污痕或毗鄰土地受到沖蝕等，顯示該水管的餘下部分以前曾出現漏水情況。

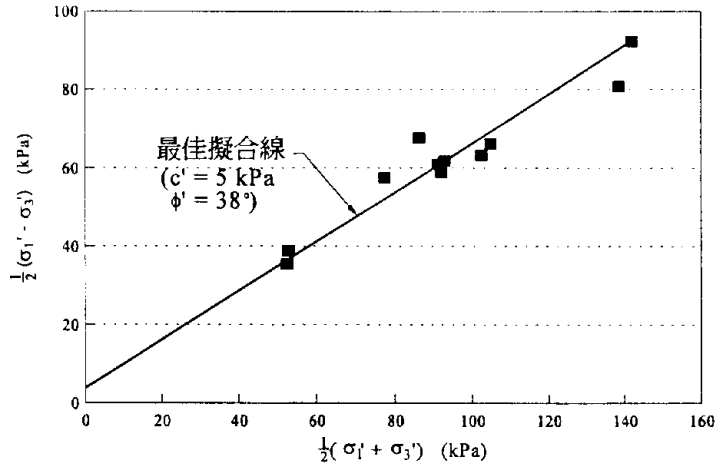
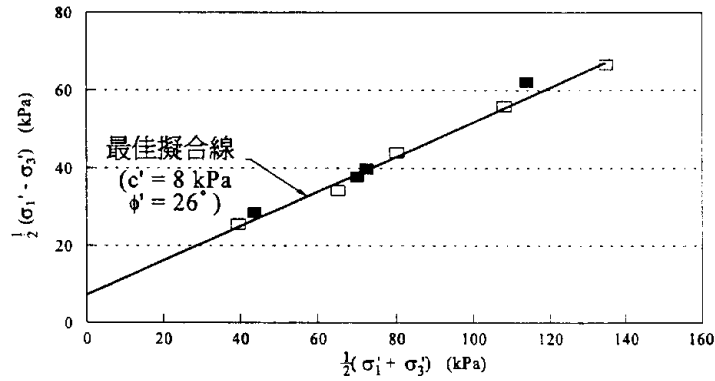
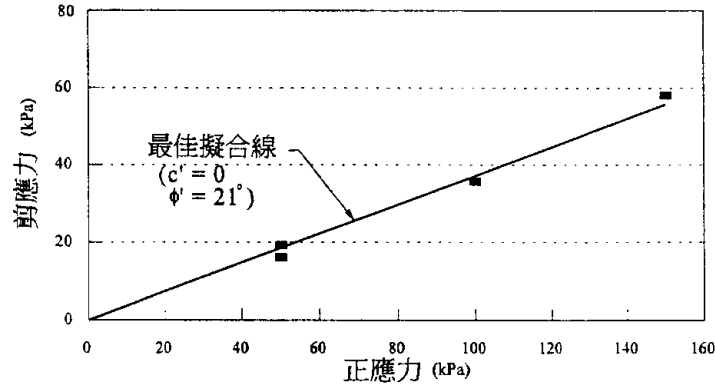
圖 12 - 物質的抗剪強度

(a) 於完全風化凝灰岩進行包括量度孔隙水壓的各向同性固結不排水三軸壓縮試驗結果

(b) 於黏土層內黃褐色黏土進行包括量度孔隙水壓的各向同性固結不排水三軸壓縮試驗的結果

(c) 於黏土層內白黏土擦痕表面進行直接剪切試驗的結果
