附錄H

場地勘探及工程地質研究

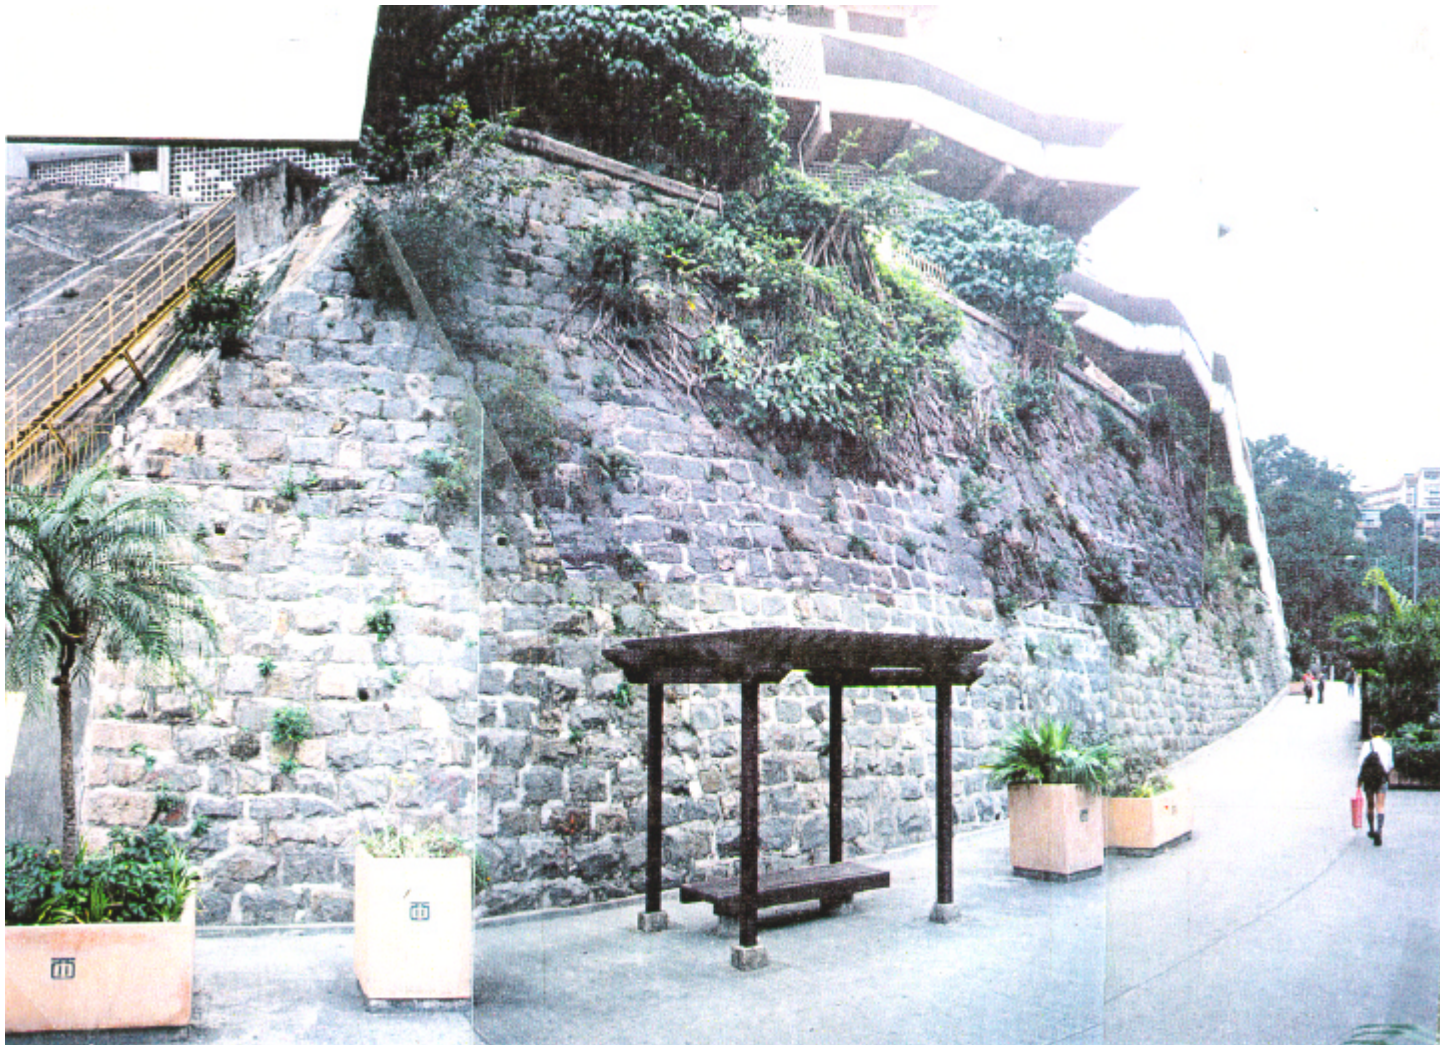
照片M2 - 編號11SW-A/R309砌石牆上面的斜坡，攝於一九八七年七月。

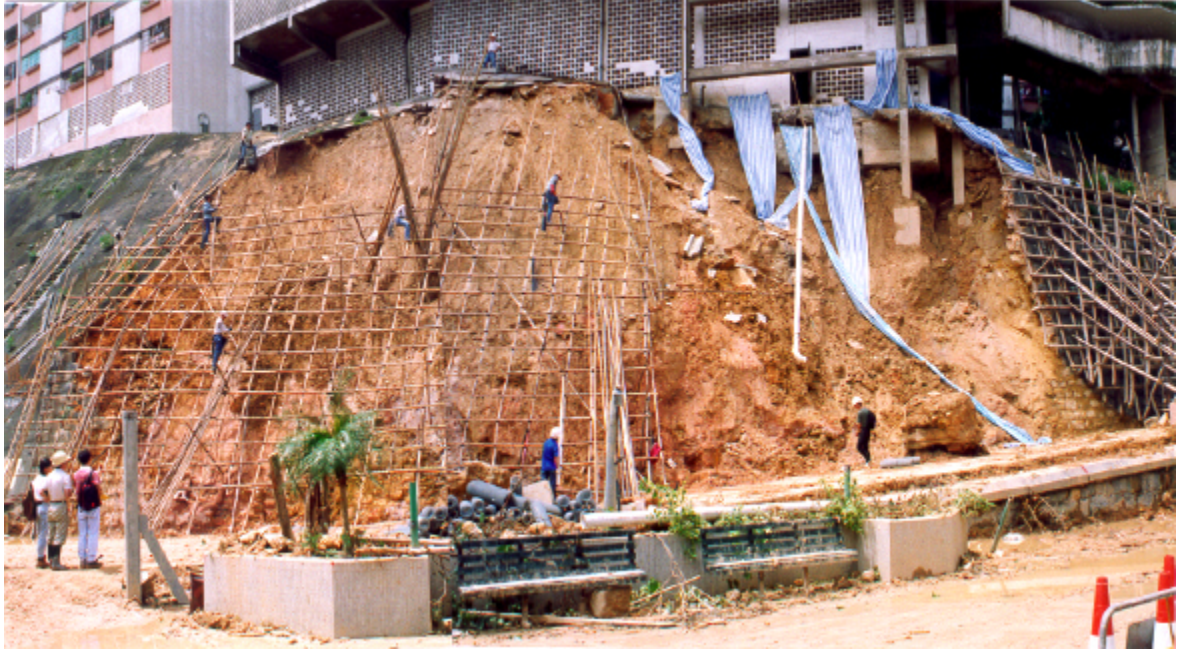
照片M5 - 一九九四年七月二十四日山泥傾瀉現場的景象。

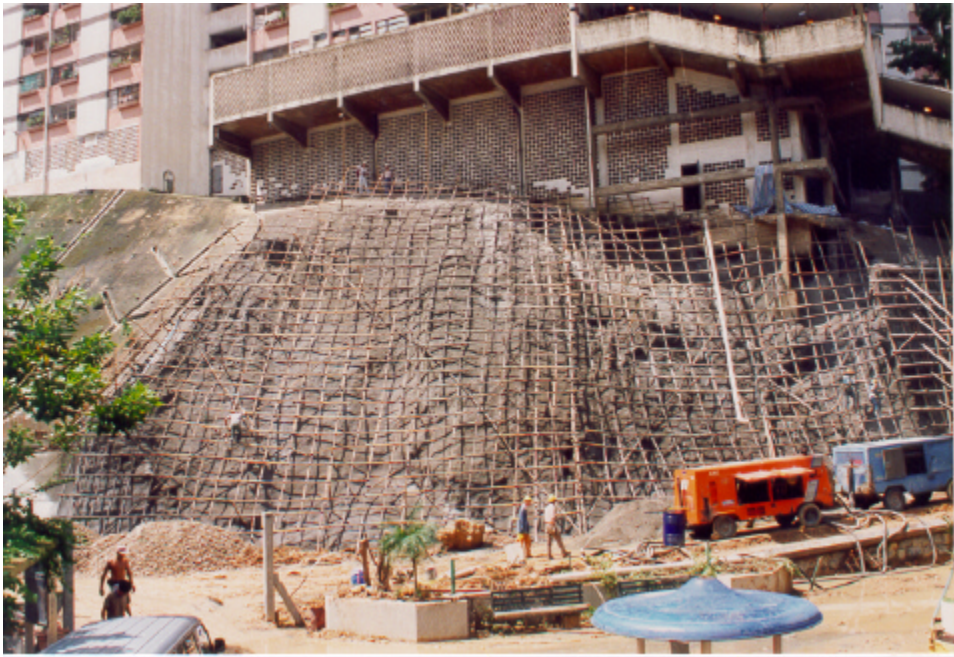
照片M6 - 於一九九四年七月二十八日清除塌下泥石後，山泥傾瀉現場的景象。

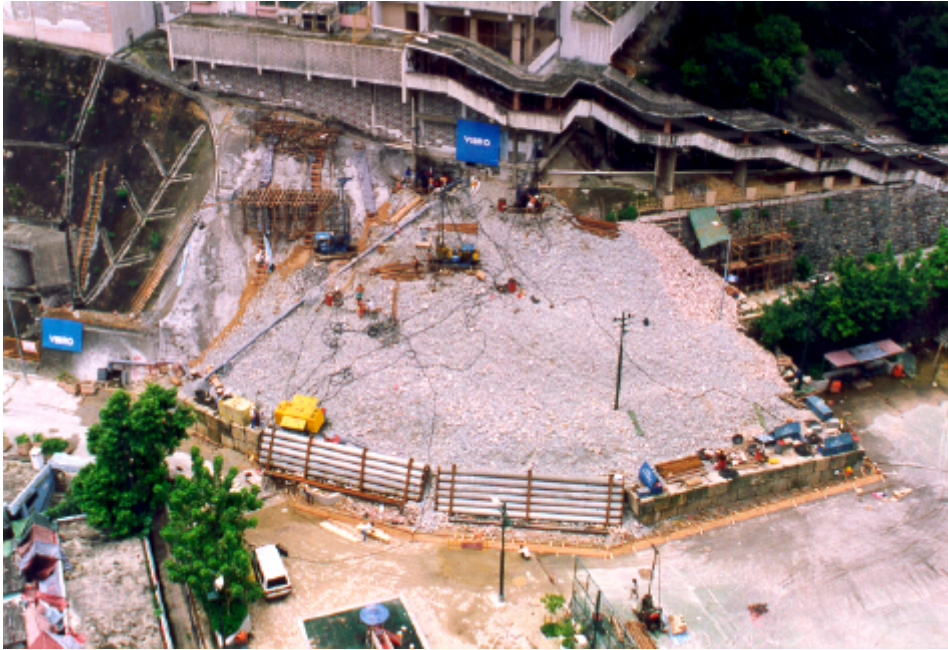
照片M7 - 於一九九四年七月二十九日斜坡噴上混凝土後，山泥傾瀉現場的景象。

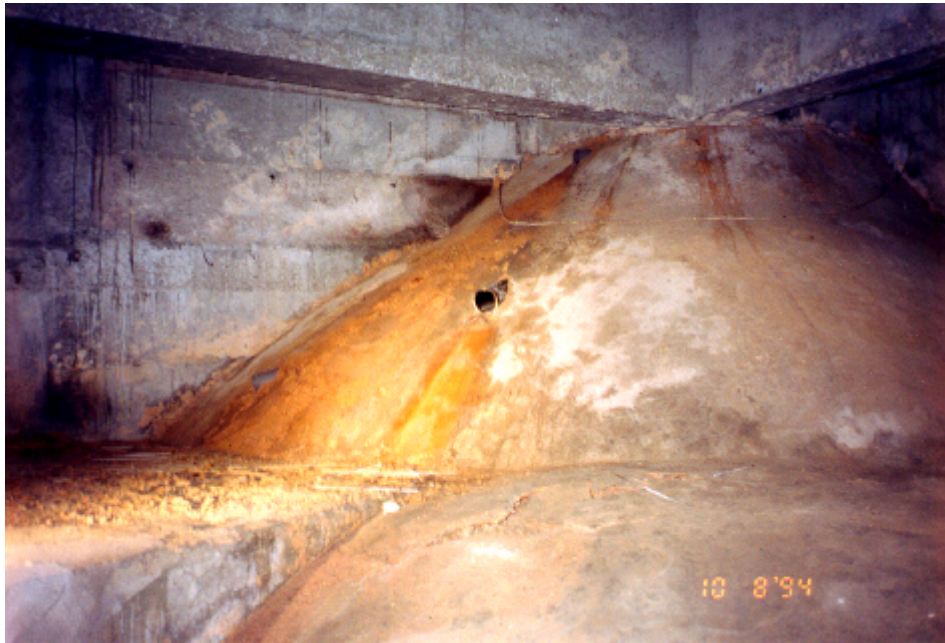
照片M13 - 在院子範圍內，編號GT15a集水欄柵與  
編號15砂井之間的損毀雨水管部份。  
(照片攝於一九九四年八月二十三日)

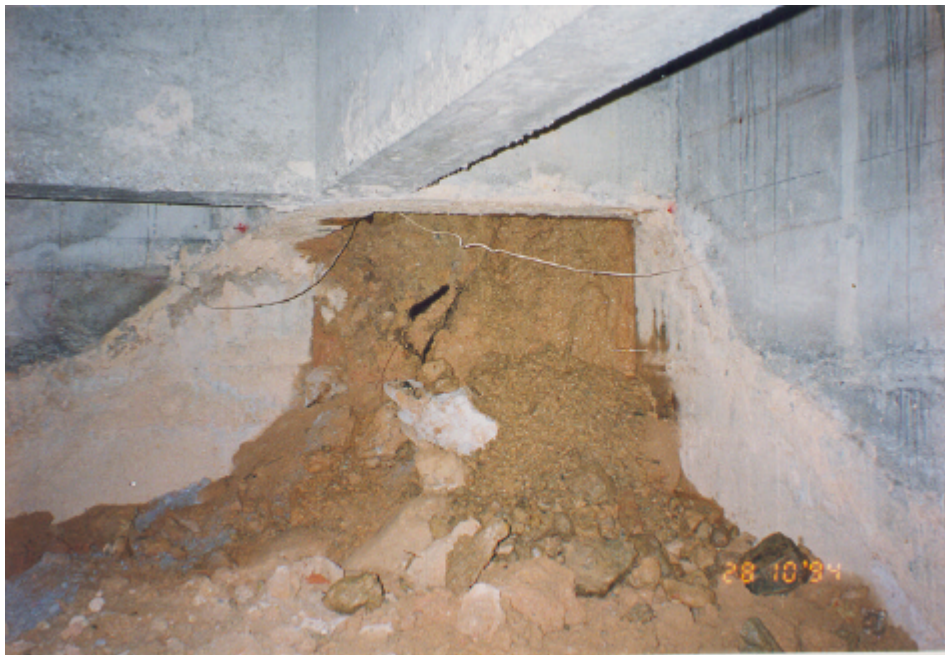
照片M14 - 於挖掘編號TP35探井前，在D座底部鄰近院子範圍的地面，  
疏水孔有滲水跡象。  
(照片攝於一九九四年八月十日)

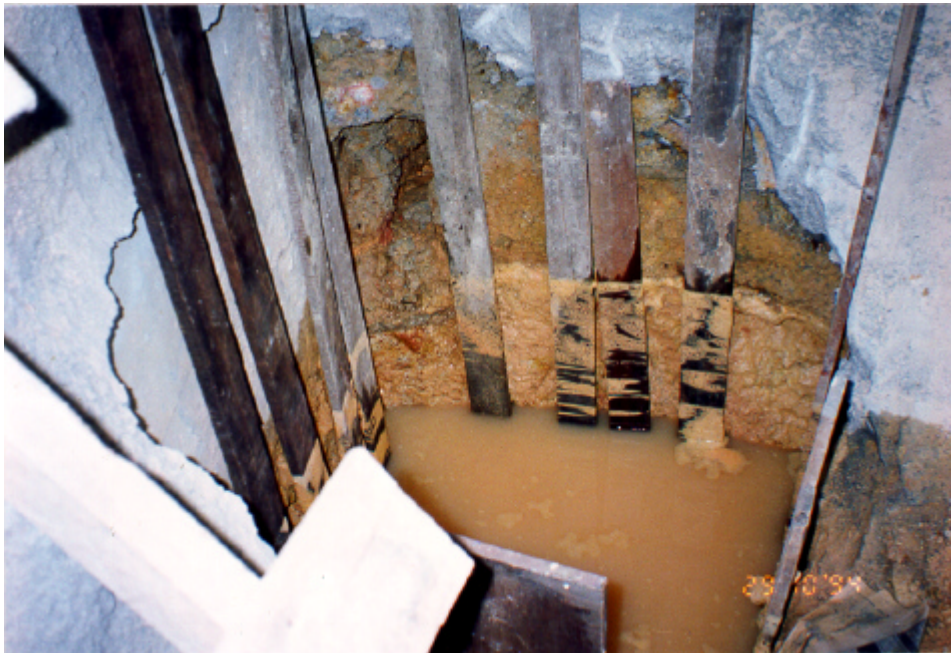
照片M16 - D座底部近地面的疏鬆填土(照片攝於一九九四年九月五日)。
