# 一九九四年七月二十三日 觀龍樓山泥傾瀉事件報告

土力工程處報告系列第103號

穆根士頓 及 土力工程處

土力工程處

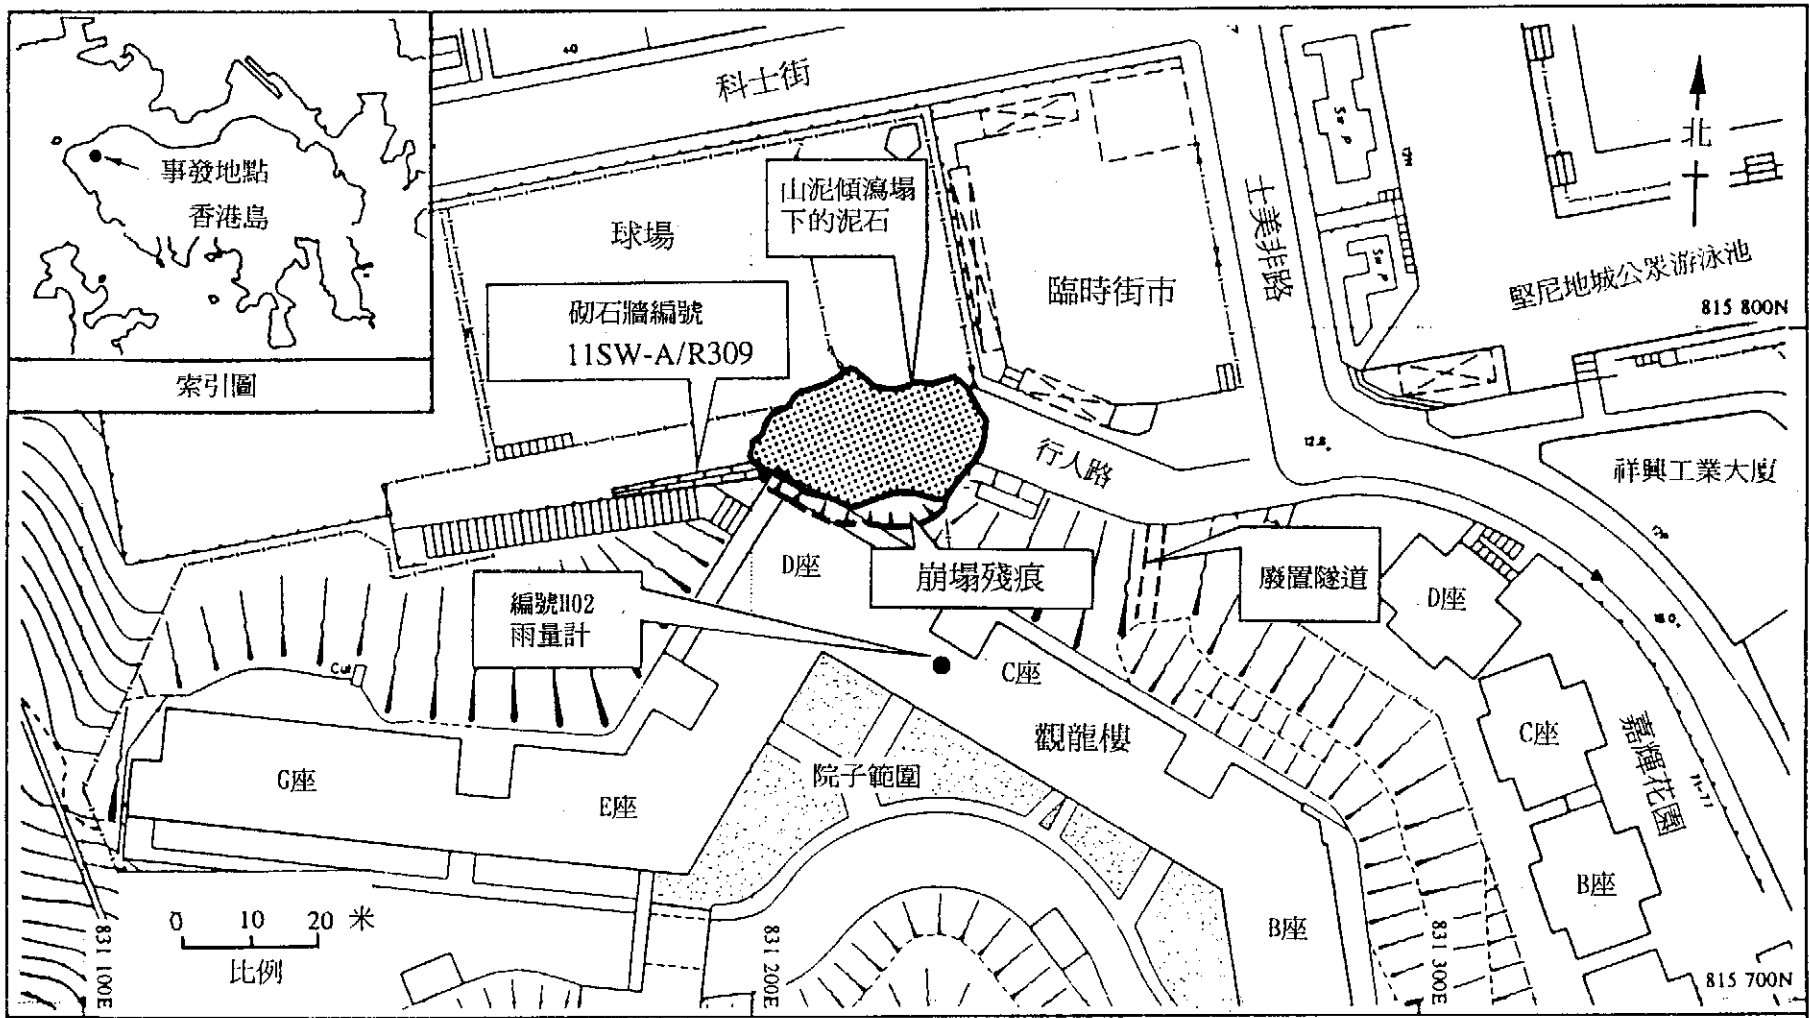
圖2 - 山泥傾瀉位置圖

砌石牆或其對上的斜坡以前從未有任何不穩定情況的記錄。不過, 在觀龍樓其他地方, 過去多年來則曾發生數宗山泥傾瀉事件, 塌下的泥石由數十立方米至數百立方米不等(見圖5)。最大的一宗山泥傾瀉事件是在一九八五年六月的一場大雨後發生, 地點是B座北面的斜坡。當時發生山泥傾瀉的位置, 正進行興建嘉輝花園的場地平整工程。負責該項工程的認可人士所製備的報告中, 提出該斜坡近頂部的一條污水管出現滲漏是導致山泥傾瀉的原因之一。在一九八五年的山泥傾瀉發生之前, 土力工程處曾聘請顧問對C座北面斜坡下面的廢置隧道(見圖2)進行調查, 而顧問公司在報告中曾提及「污水管斷裂」及「污水管滲漏」。

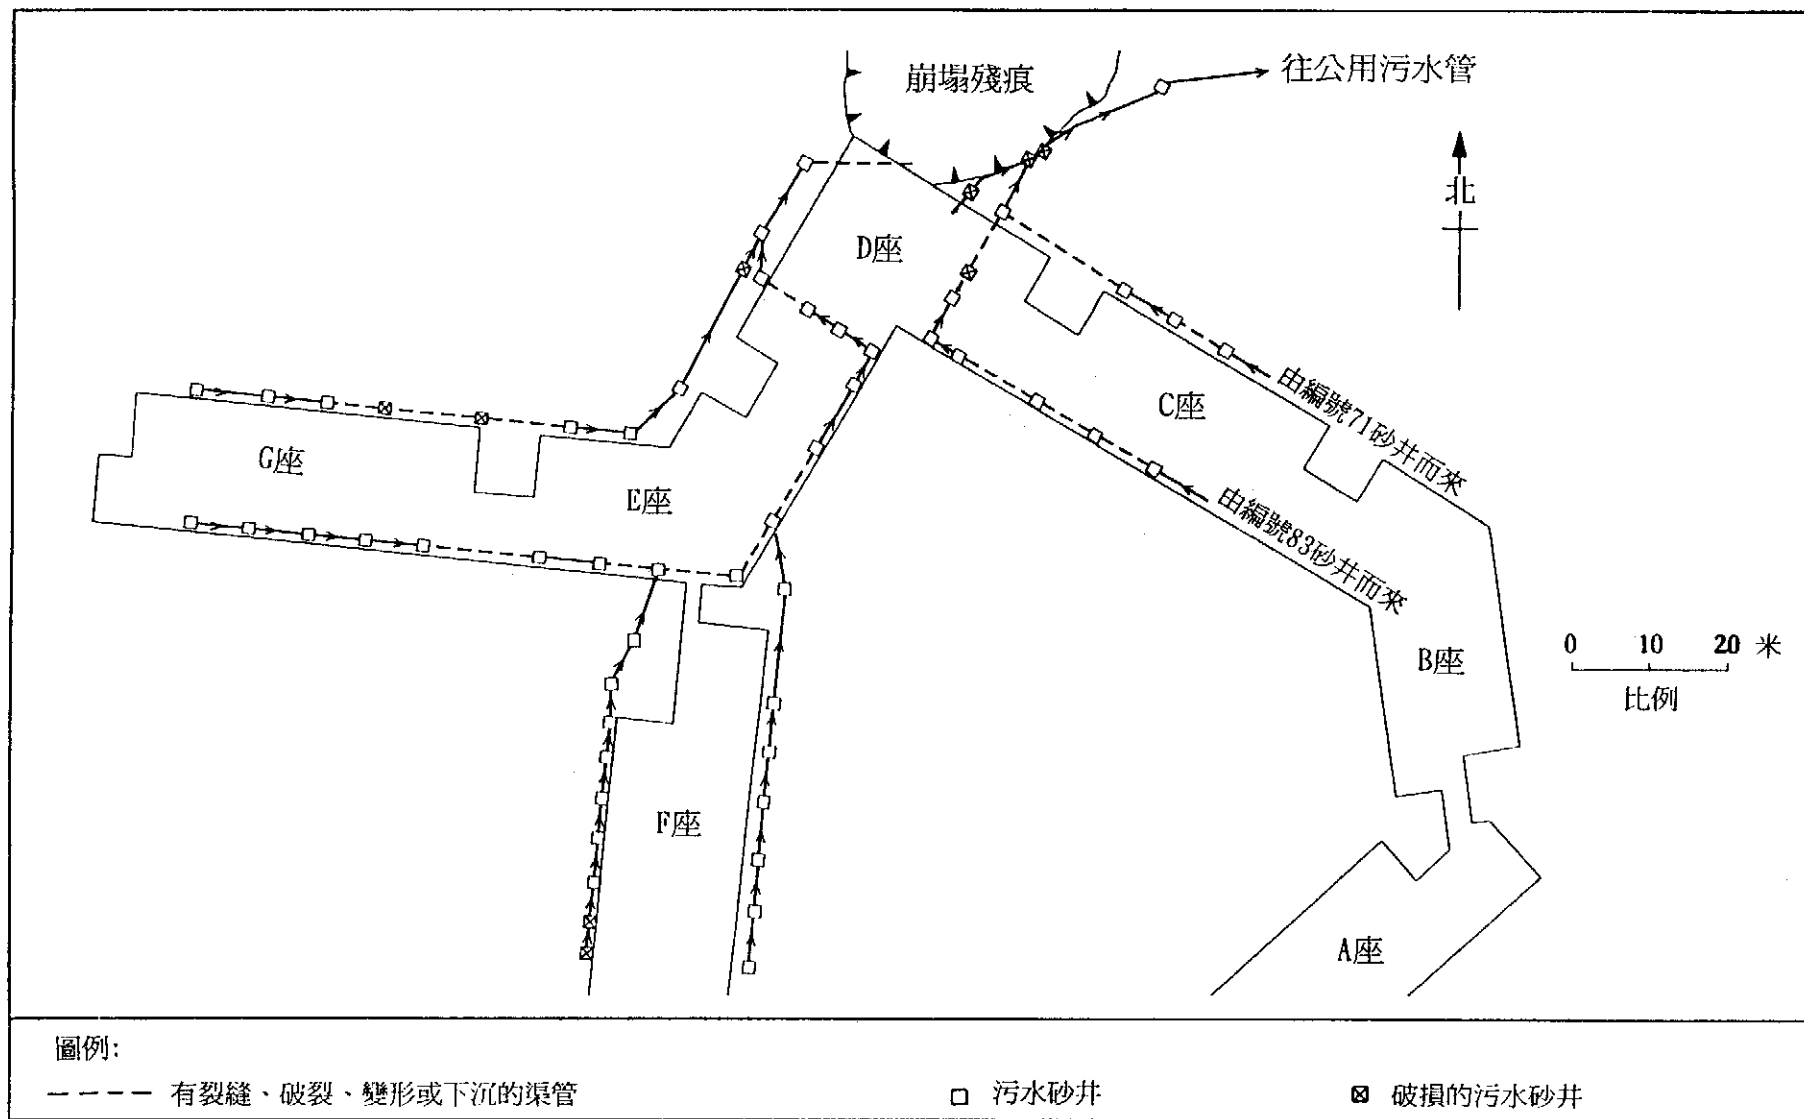
圖8 - 山泥傾瀉後調查所顯示的污水渠分佈及狀況

根據估計，在山泥傾瀉中折斷的一段直徑300毫米的污水管，在崩塌前應橫跨於山泥傾瀉地點上半部份(見圖3)，距離地面2米之內。從泥石中找到的多段已折斷渠管顯示，污水管是用約1米長的陶管建造而成，陶管由承插式接頭連接在一起，接頭內滿填水泥砂漿。其中一些渠管部份外圍被混凝土包裹。這些固定接合的陶管很脆弱，易因差異沉降而斷裂。

從泥石找到的多段渠管，其接頭及外圍混凝土上的泥土均有黑色污漬。化學分析顯示黑色污漬可能是泥土受污水影響所致。這表示在山泥傾瀉前，污水已滲漏了一段時間。

污水管出現長期滲漏的跡象(見第8節)，顯示這一定是滲入山泥傾瀉範圍的水份其中一個來源。在山泥傾瀉後所量度得的污水流量顯示，假如在山泥傾瀉發生前若干
