附錄H

場地勘探及工程地質研究

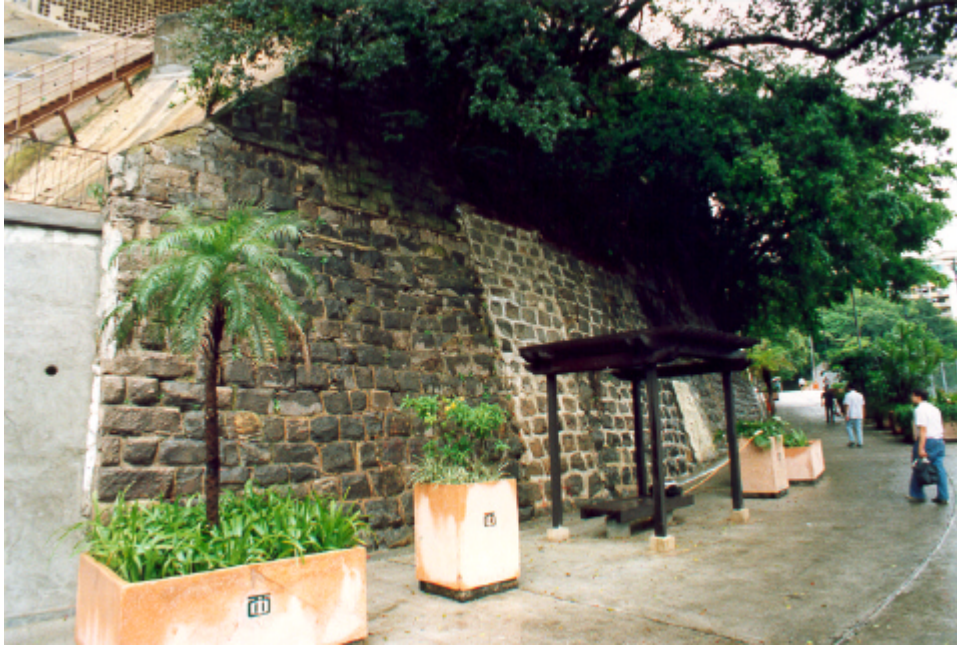
照片M1 - 編號11SW-A/R309砌石牆，攝於一九八七年七月。

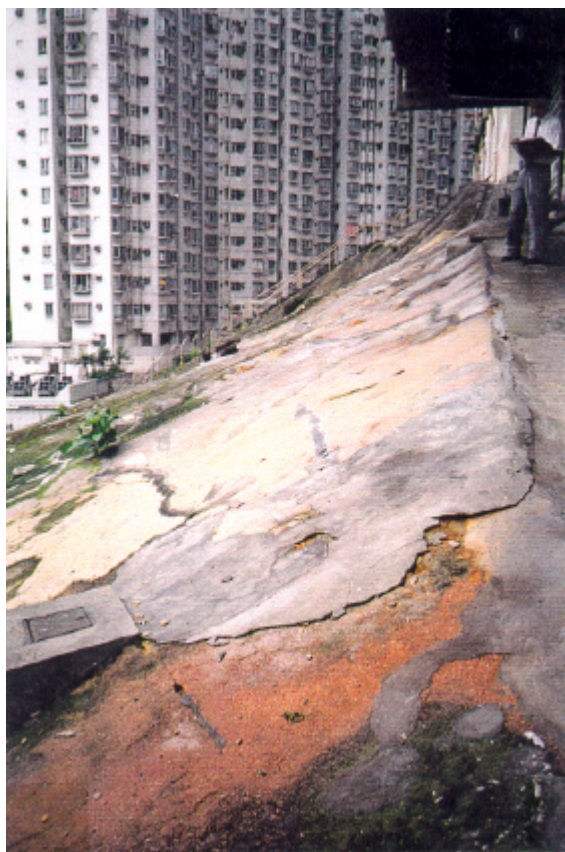
照片 M3 - 編號 11SW-A/R309 砌石牆，攝於一九九一年一月。

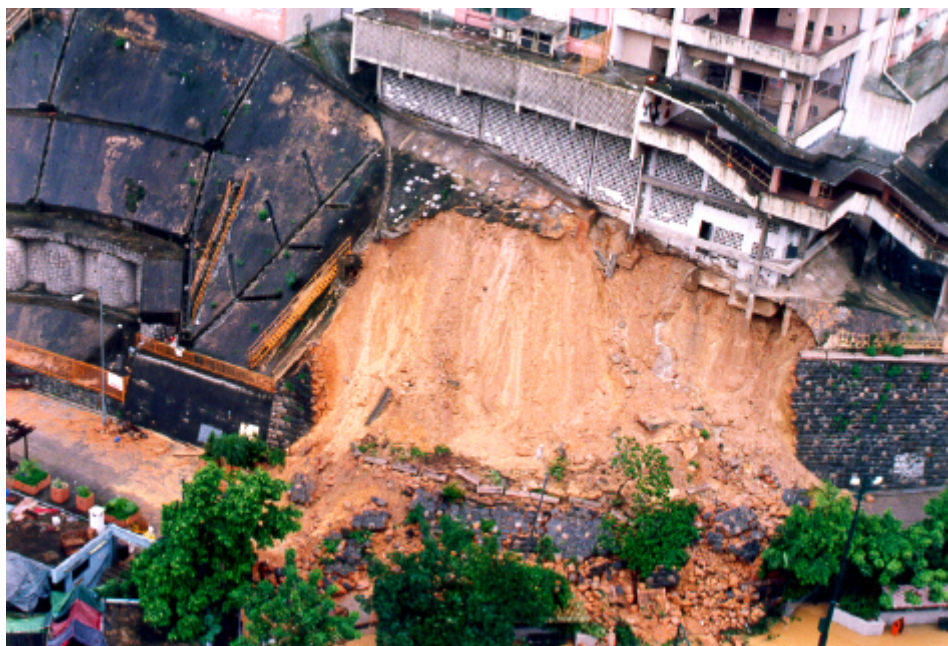
照片M4 - 在D座與編號11SW-A/R309砌石牆之間的斜坡，攝於一九九四年六月。

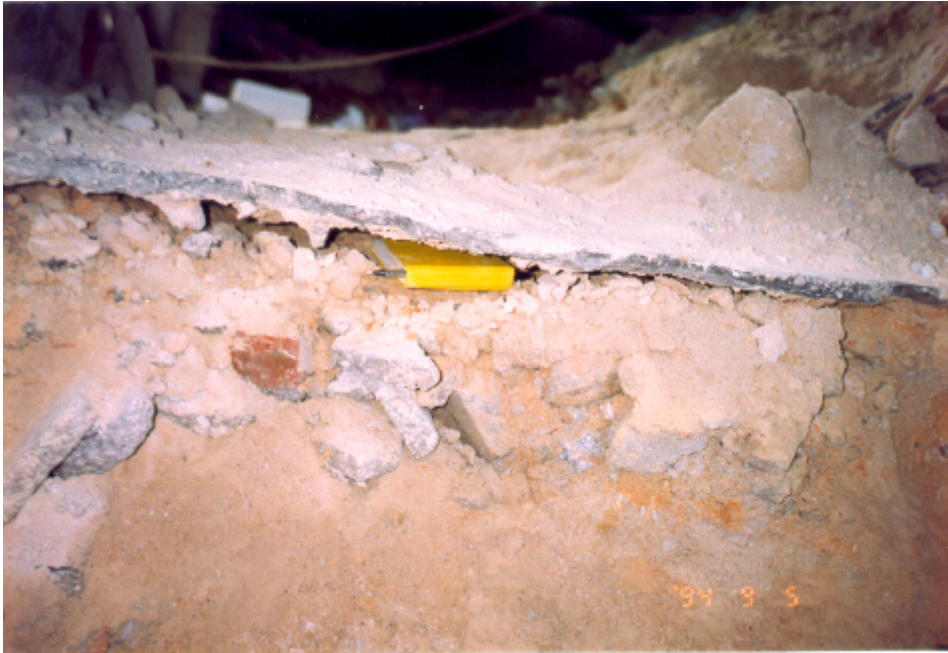
照片M15 - 於挖掘編號TP35探井後，院子範圍下面的泥土外露。  
(院子範圍內編號BH12鑽孔在進行現場透水試驗時，  
探井內的泥土塌下。照片攝於一九九四年十月二十八日)
